**Estudo de caso acerca do  
incidente ocorrido no trecho  
do Rio Moxotó situado nas  
adjacências do segmento  
de canal adutor 2221 -  
Eixo Leste do Projeto de  
Integração do Rio São Francisco**

**Estudo de caso acerca do incidente  
ocorrido no trecho do rio Moxotó  
situado nas adjacências do  
segmento de canal adutor 2221 -  
Eixo Leste do Projeto de Integração  
do Rio São Francisco**

## CONSIDERAÇÕES INICIAIS

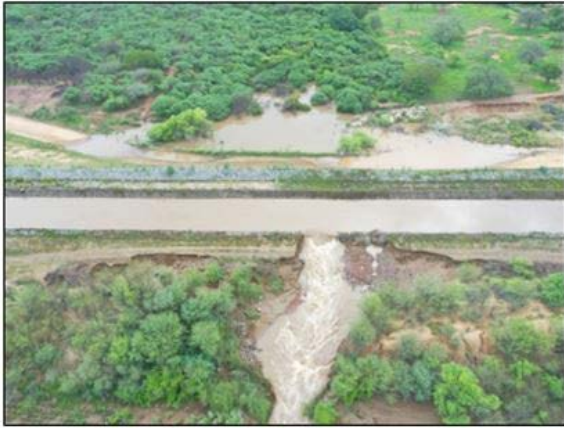
Devido ao elevado fluxo hídrico proveniente das chuvas, que ocasionaram o galgamento do Rio Moxotó para dentro do canal adutor do PISF entre as estacas E-8034 a E-8161 do segmento de canal WBS 2221, foram observadas erosões no maciço da estrada de O&M (operação e manutenção). No entanto, além das estacas citadas anteriormente, também foram verificados ao longo de todo o segmento de canal, pontos onde as águas do Rio Moxotó adentraram o canal do PISF, ocasionando danos na estrutura, conforme registro fotográfico abaixo.

**Foto 1 - Ponto de rompimento do canal no lado direito hidráulico, na altura da estaca E-8045 do segmento de canal WBS 2221**

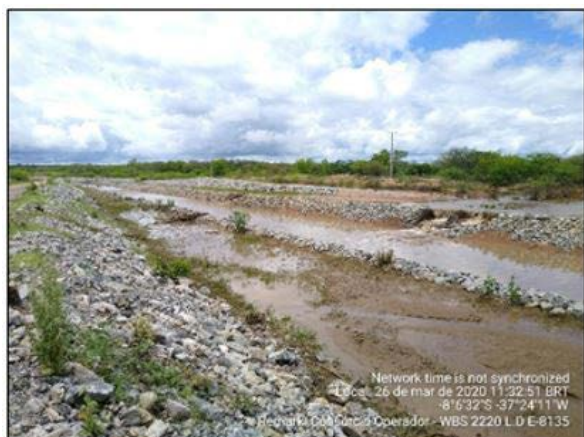
**Foto 7 - Ponto de transbordamento das águas do Rio Moxotó para o interior do canal do PISF no lado direito hidráulico, na altura da estaca E-8135 do segmento de canal 2221.**

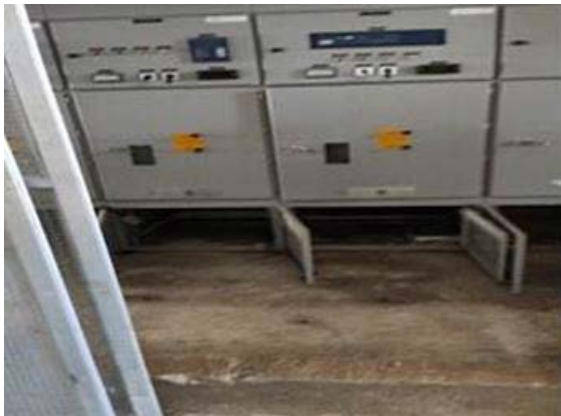
**Foto 1 - Parte inferior do CDMT, afetada pelo alagamento.**

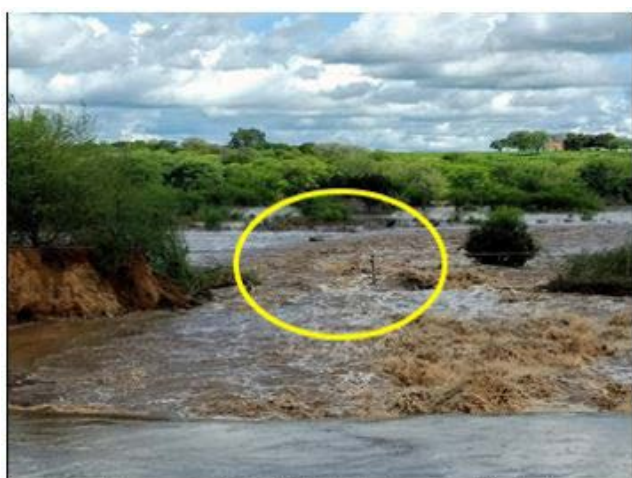
A Linha de Distribuição de 13,8 kV, no trecho entre o reservatório Moxotó e a EBV-05, também foi atingida pela força das águas, sendo observados danos em estais de três outras estruturas, porém, em função da impossibilidade de acesso, foi realizada uma inspeção mais detalhada, quando viável seu acesso.

**Foto 9 - Estrutura da LD 13,8 kV danificada pela ação das chuvas**

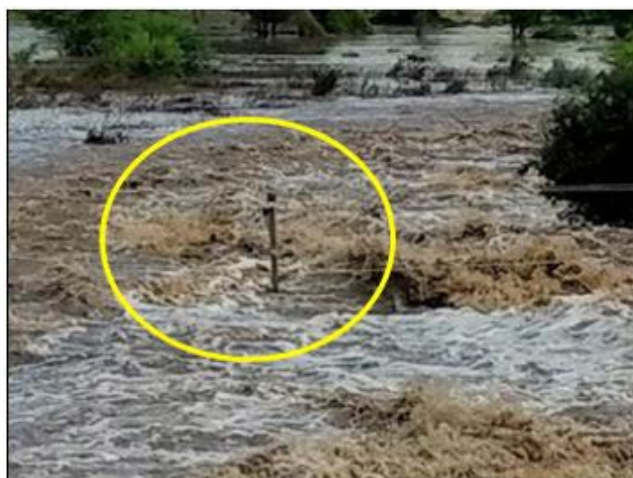
**Foto 10 - Estrutura da LD 13,8 kV danificada pela ação das chuvas**

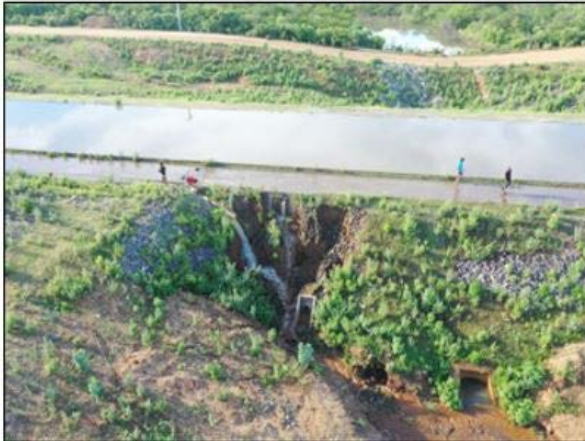
**Foto 3 - Ponto de transbordamento do canal para o maciço da estrada de O&M no lado direito hidráulico do canal, na altura da estaca E-7800 do segmento de canal WBS 2220.**

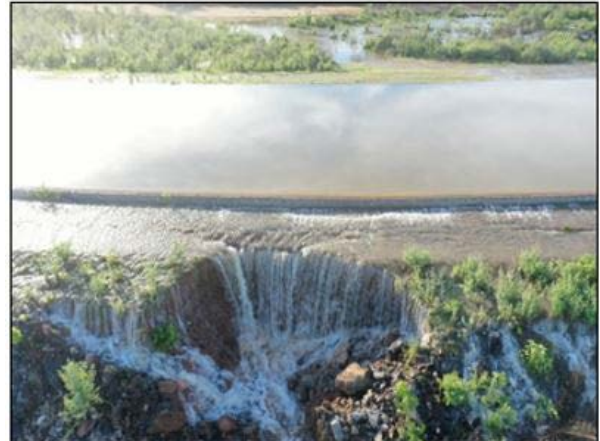
**Foto 4 - Ponto de transbordamento do canal para o maciço da estrada de O&M em ambos os lados do canal, na altura da estaca E-8036 do segmento de canal WBS 2220.**

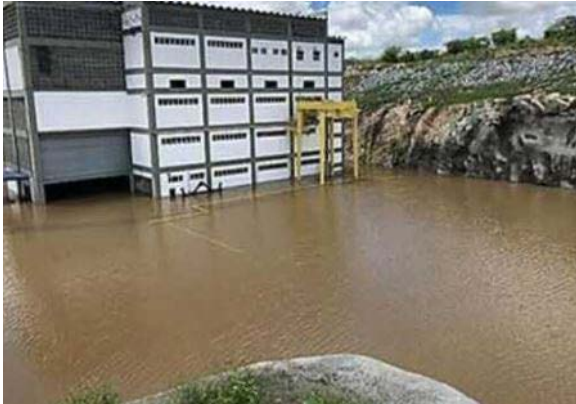
**Foto 2 - As águas atingiram 1 m acima do piso atingindo os painéis de média tensão posicionados no térreo.**
