Andrews Malone Pontes da Costa  
Akila Ketelen Camara da Silva  
Arthemio da Silva Pereira  
Matheus Maffioletti Dias

Tipos de  
**Contenções** em  
**Barragens** e  
estudo de caso  
de **Brumadinho**

2024

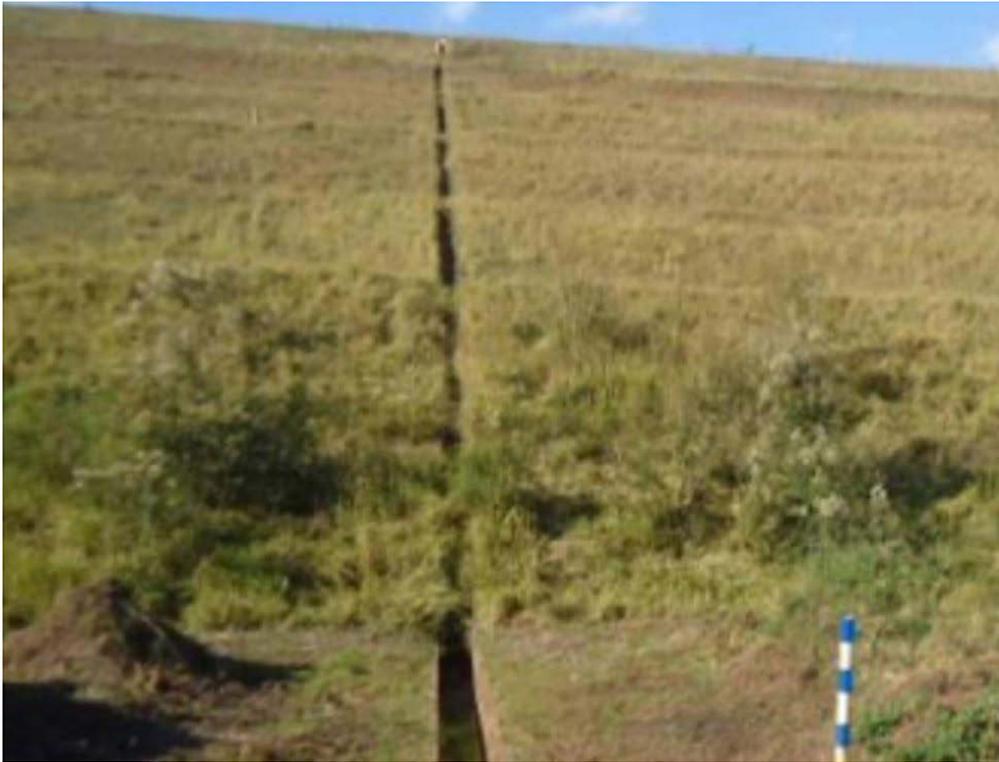
Figura 10 - Arbustos no talude.

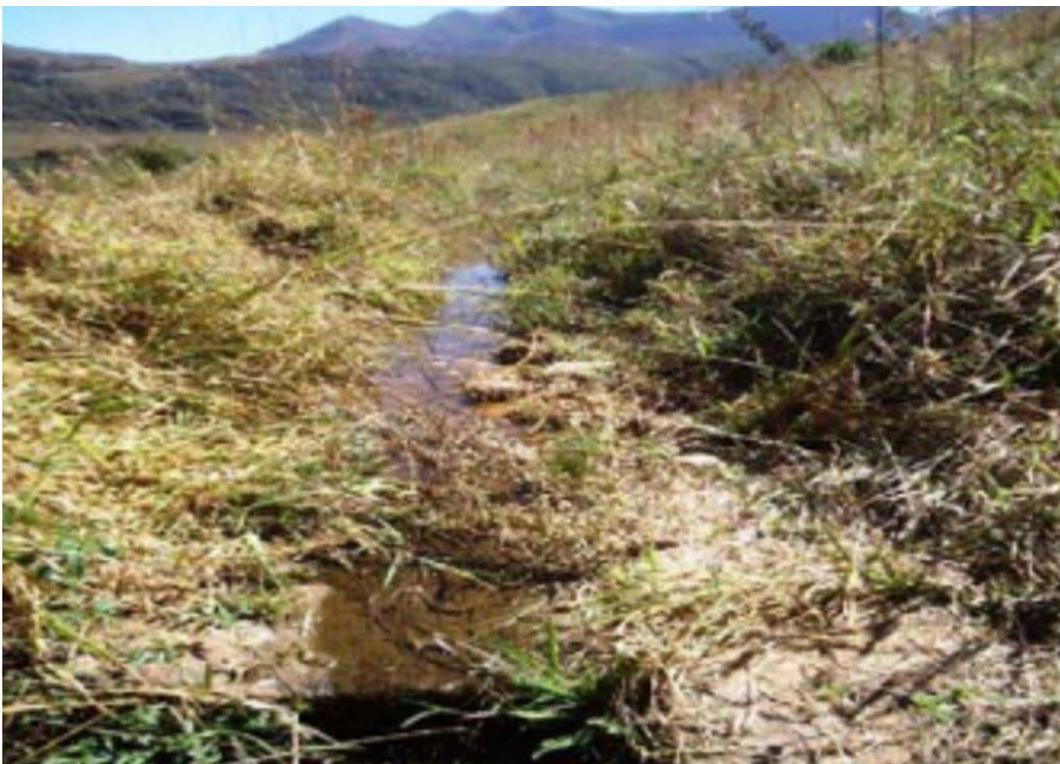
Figura 11 - Vegetação alta obstruindo a canaleta de drenagem.

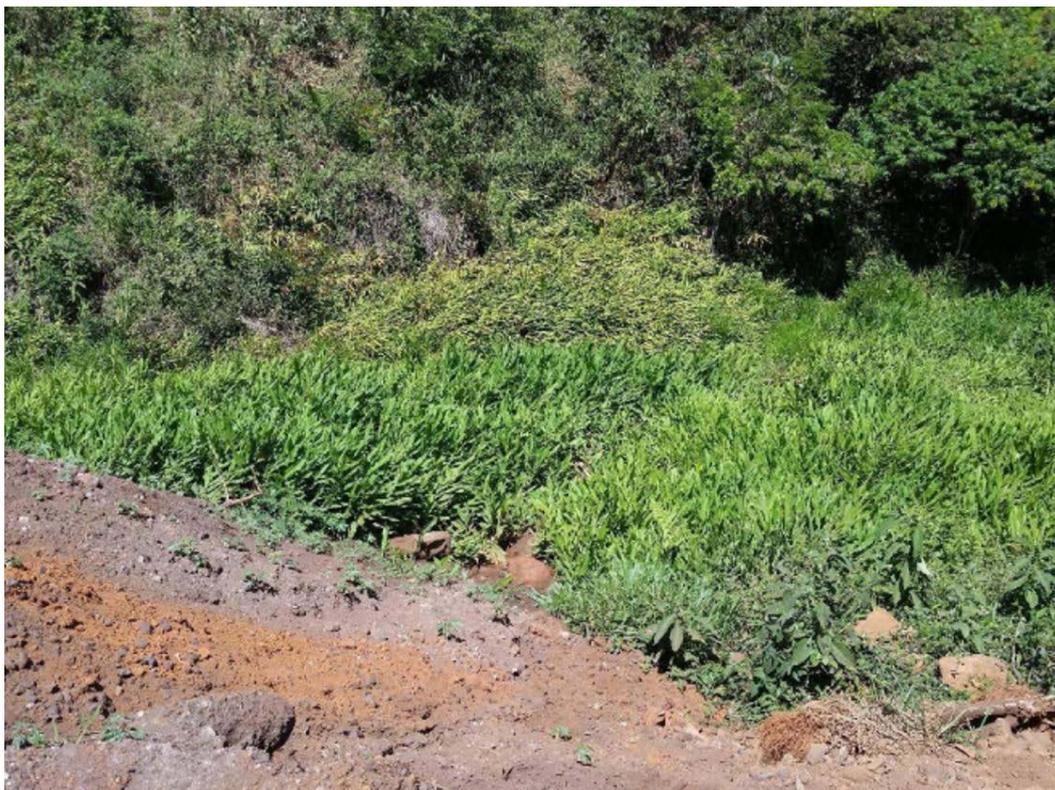
Figura 12 - Vegetação alta no pé do talude.

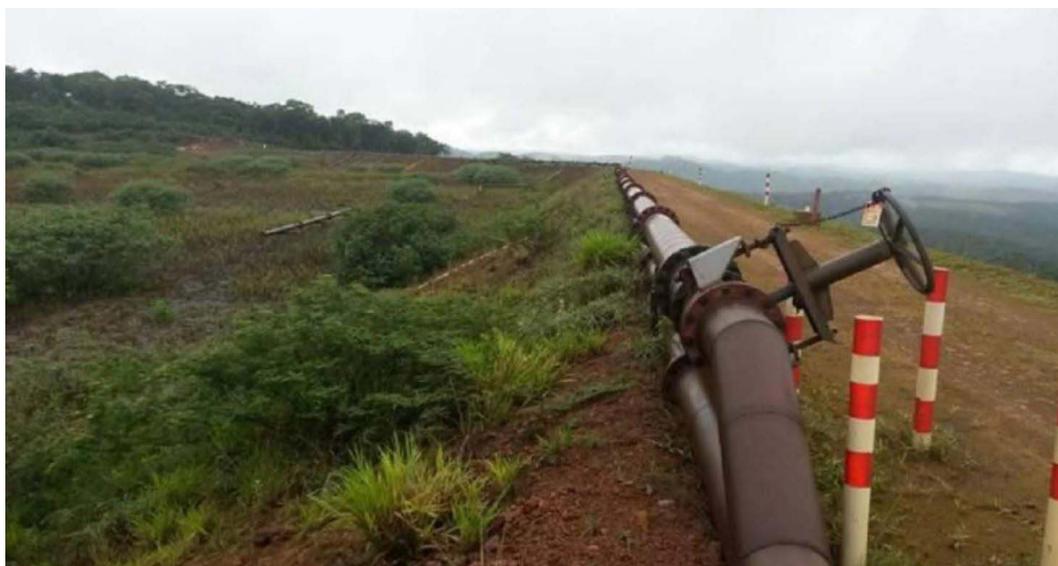
Figura 13 - Vegetação arbustiva no talude de montante e dentro do reservatório.

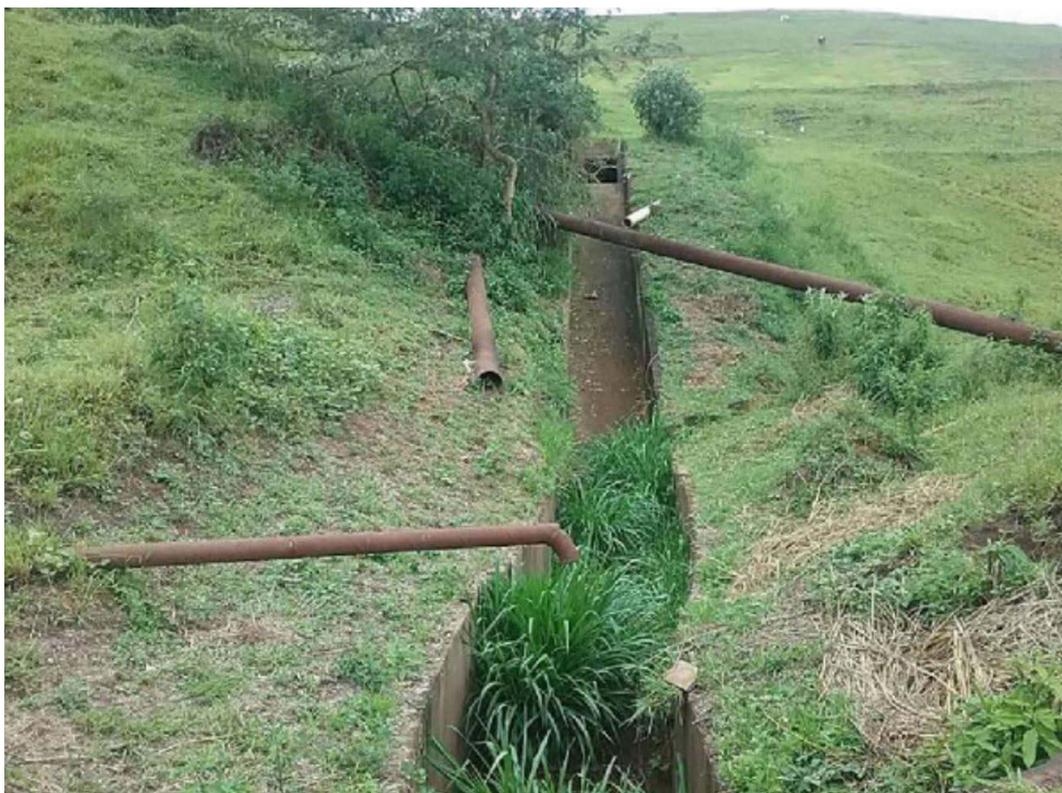
Figura 14 - Obstrução de canaleta por vegetação.

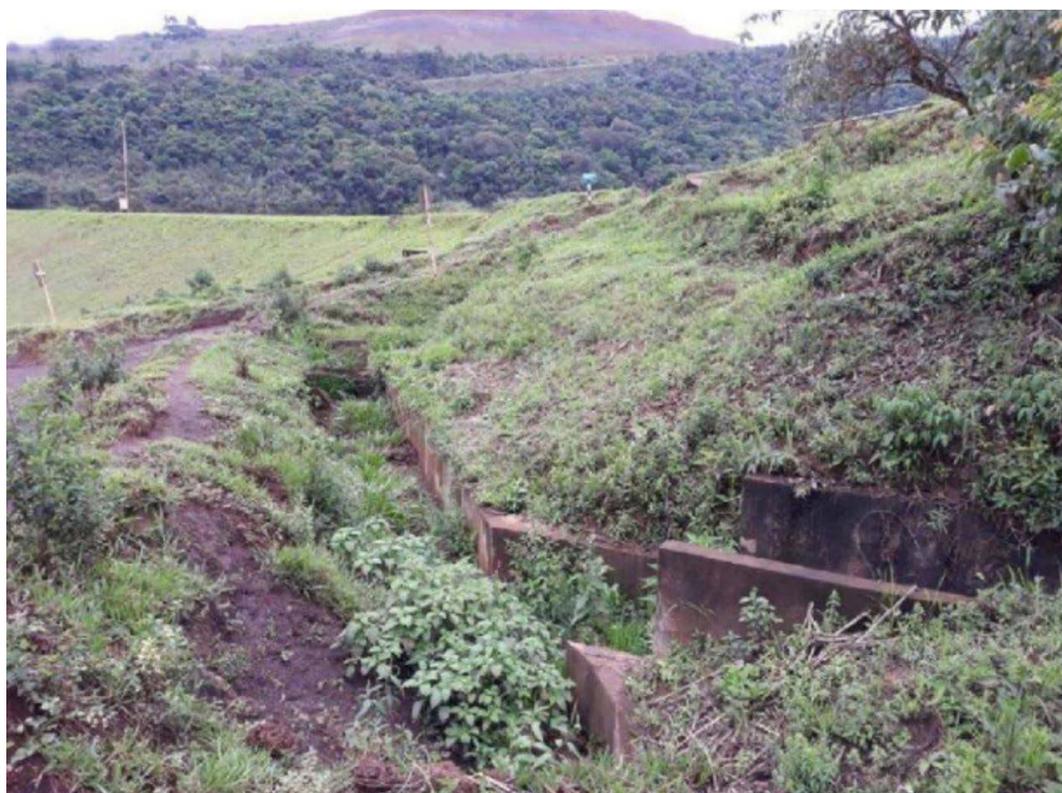
Figura 15 - Vegetação arbustiva no talude do barramento e dentro das canaletas de drenagem.

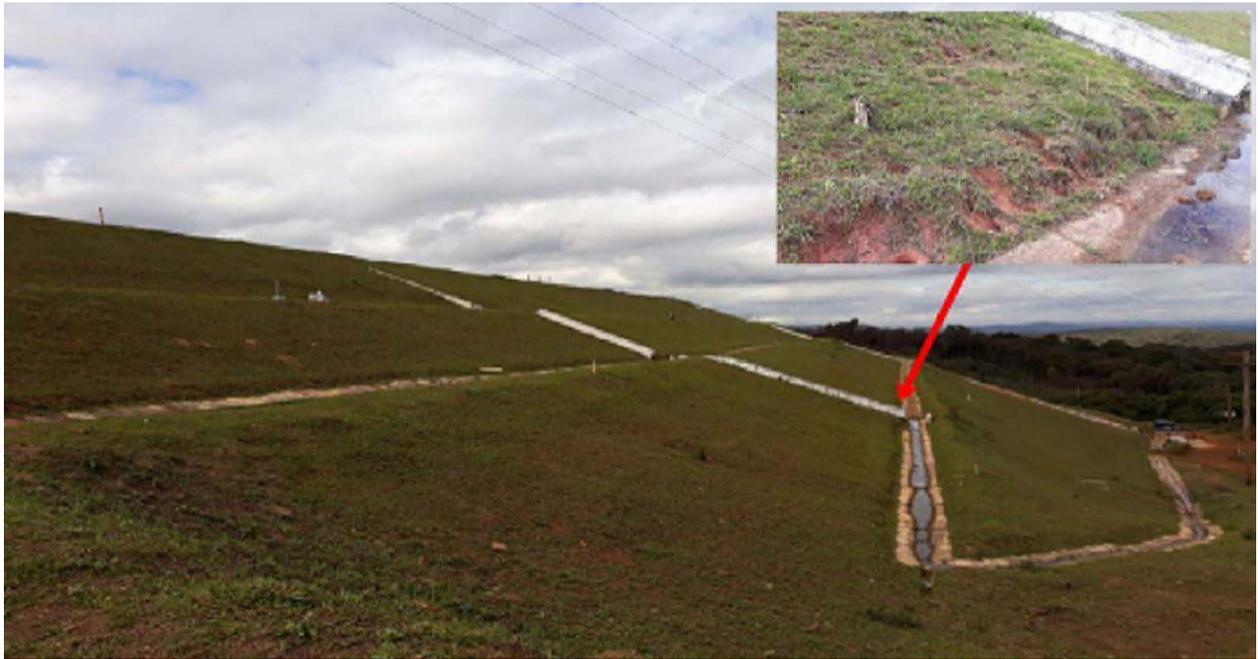
Figura 16 - Surgência de água no talude junto à canaleta.

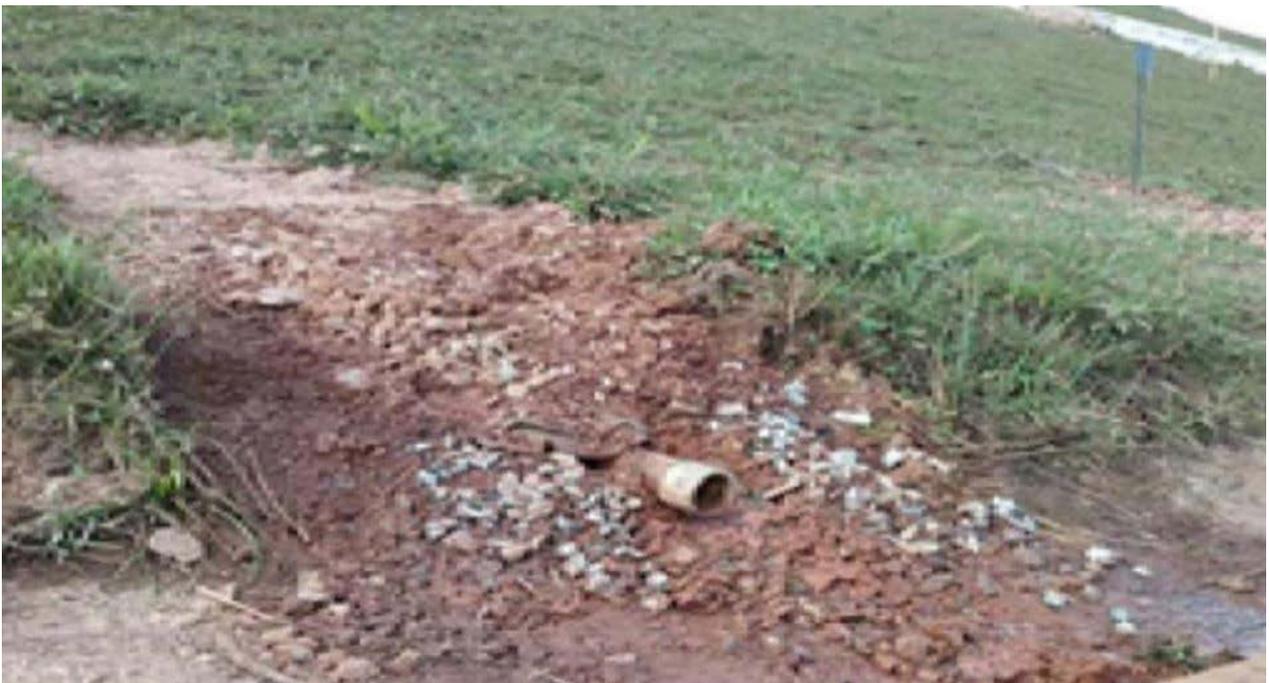
Figura 17 - Surgência de água no entorno da saída de Dreno Horizontal Profundo.

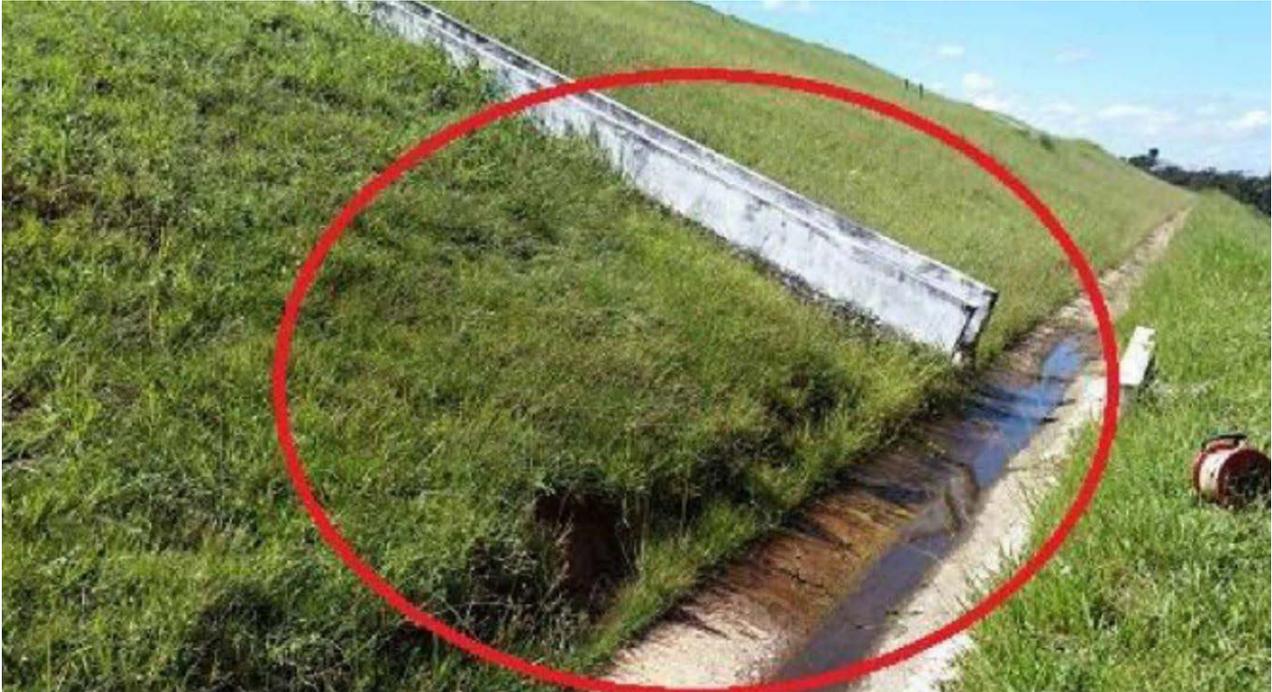
Figura 18 - Surgência de água no talude próximo à canaleta de drenagem, que está assoreada.

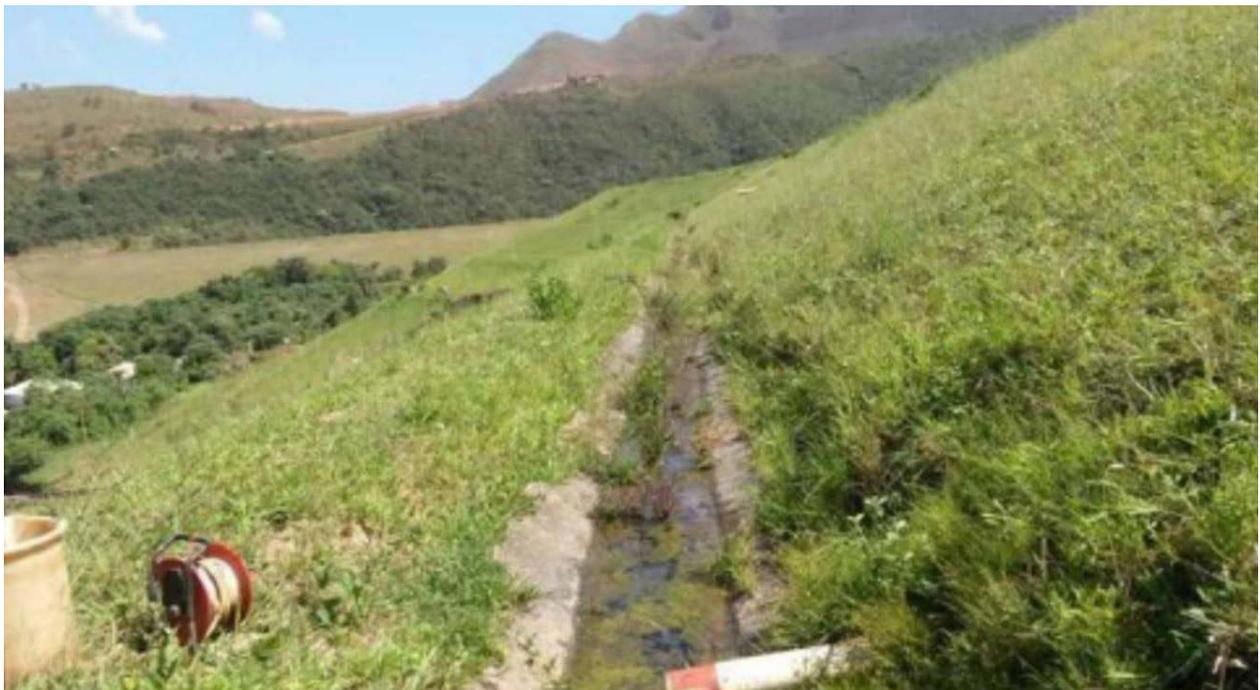
Figura 19 - Canaleta de drenagem constantemente assoreada e acumulando água

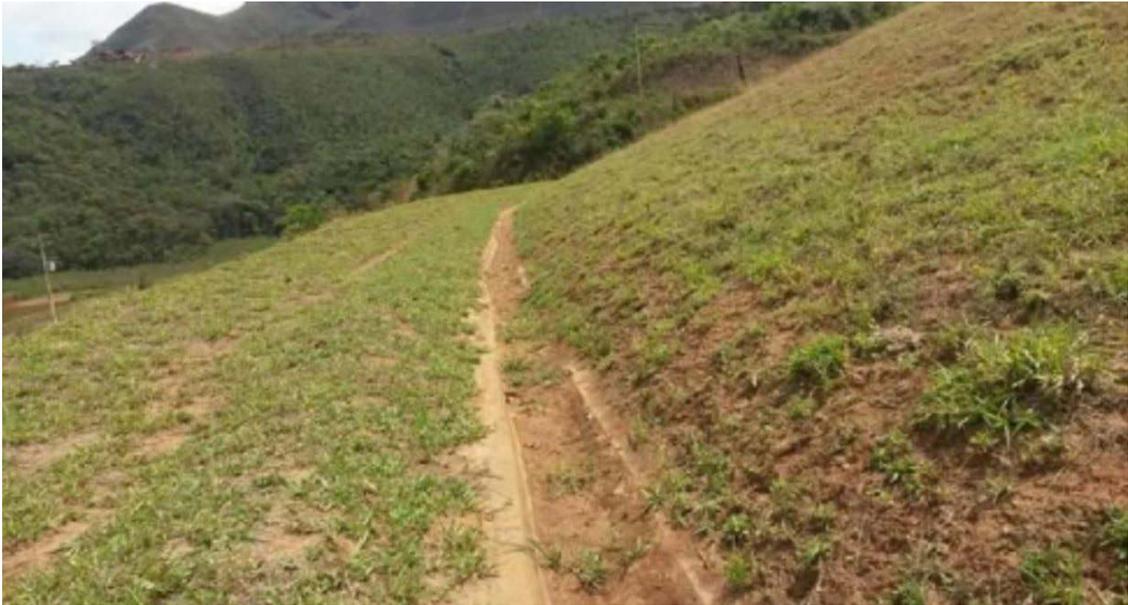
**Figura 20 - Canaleta de drenagem superficial assoreada**

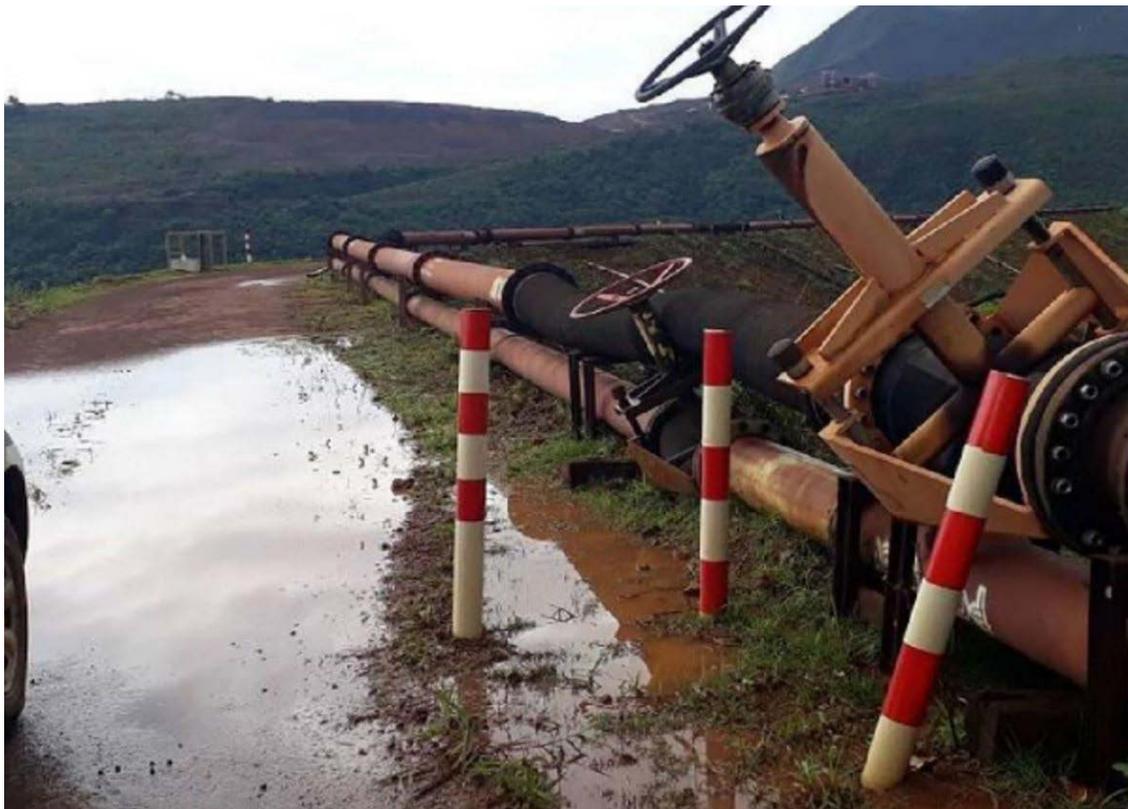
**Figura 21 - Drenagem superficial da barragem obstruída com acúmulo de água na crista do barramento**

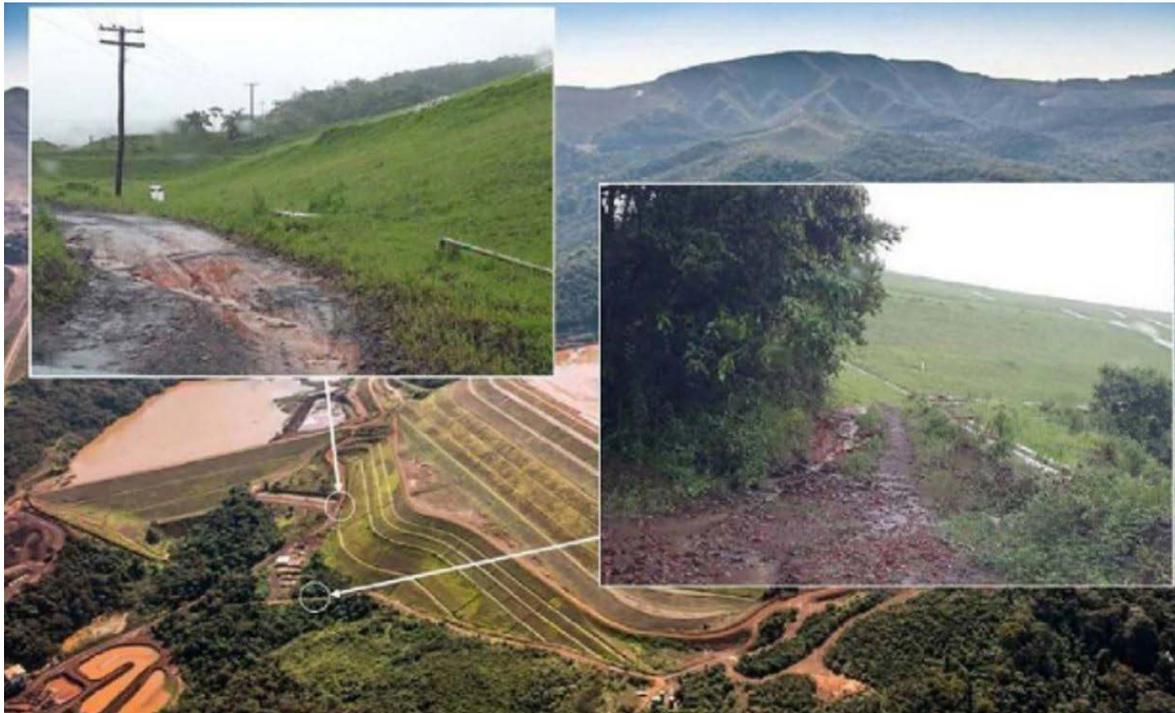
Figura 22 - Drenagem superficial inadequada causando acúmulo de água no pé do barramento e formação de erosão.

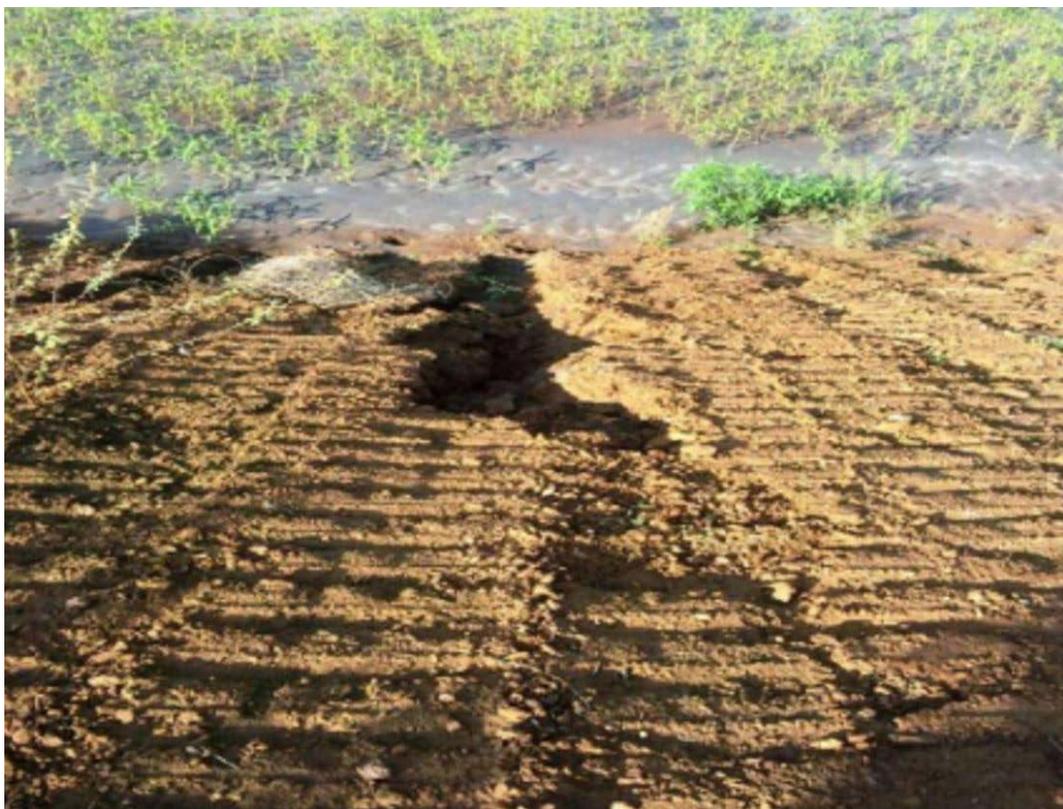
Figura 23 - Erosão (ravina) no talude do barramento.

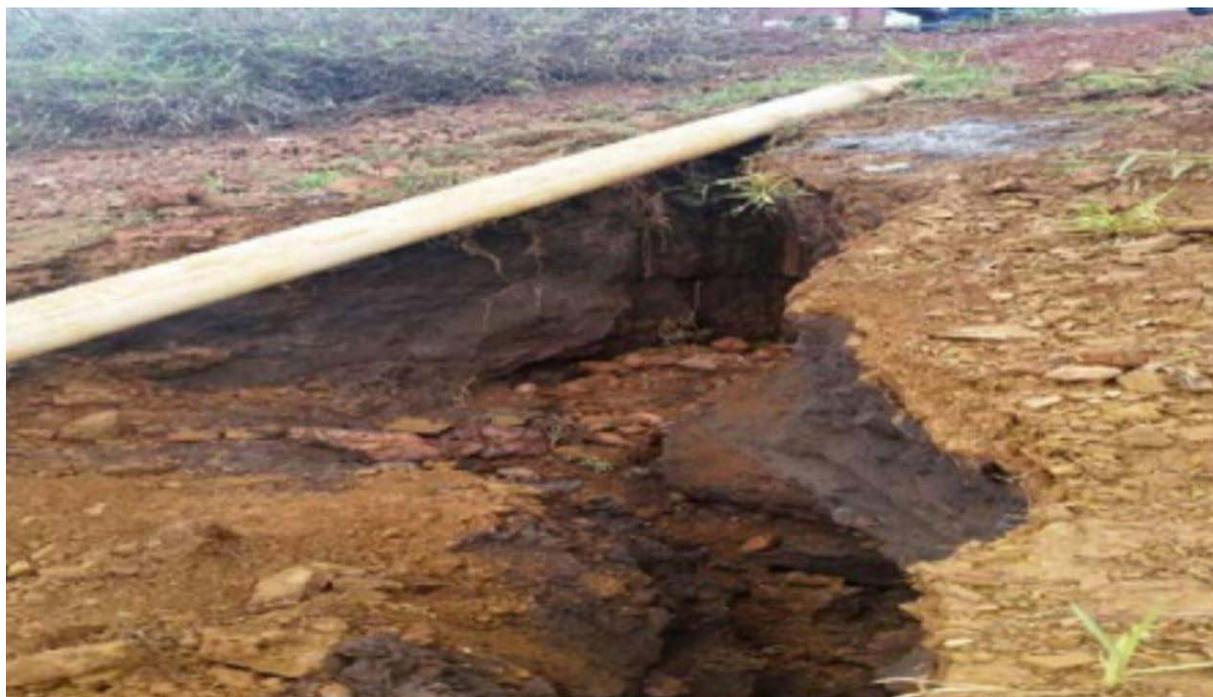
**Figura 24 – Erosão causada por vazamento de água da tubulação de drenagem que foi danificada por gado.**

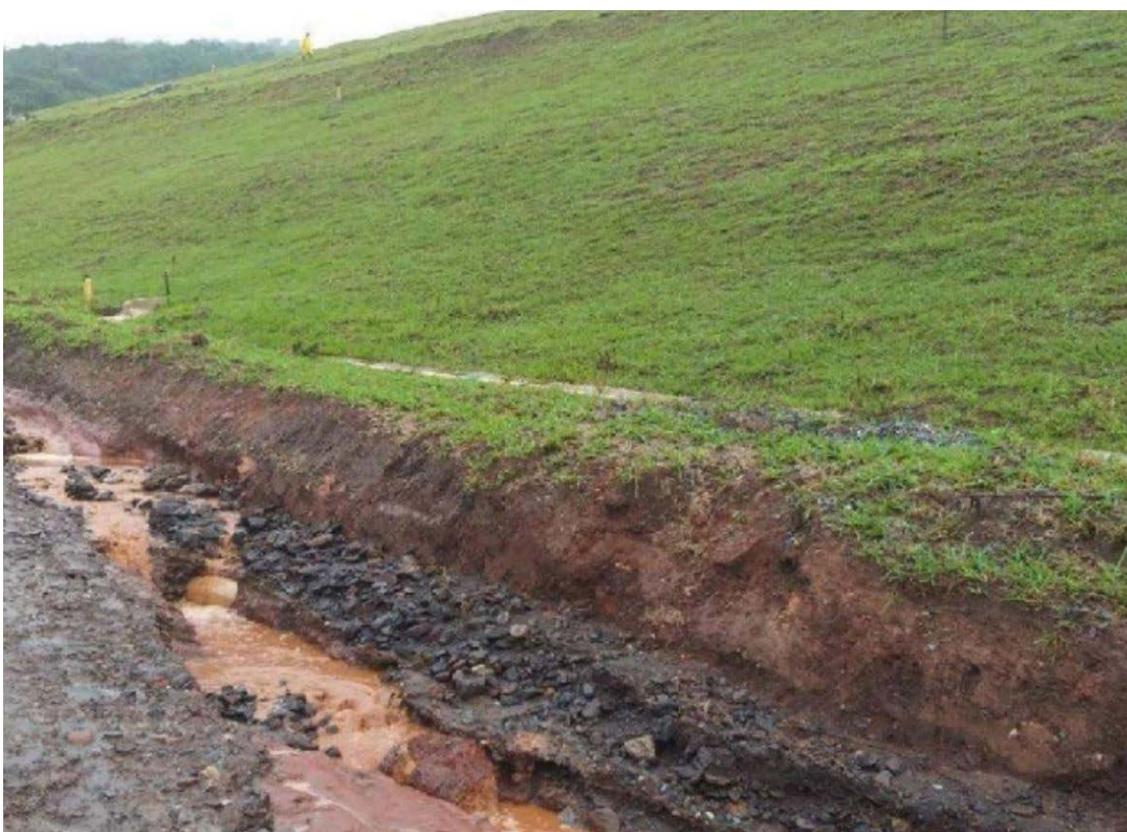
**Figura 25 - Erosão no pé da barragem devido a drenagem inadequada.**

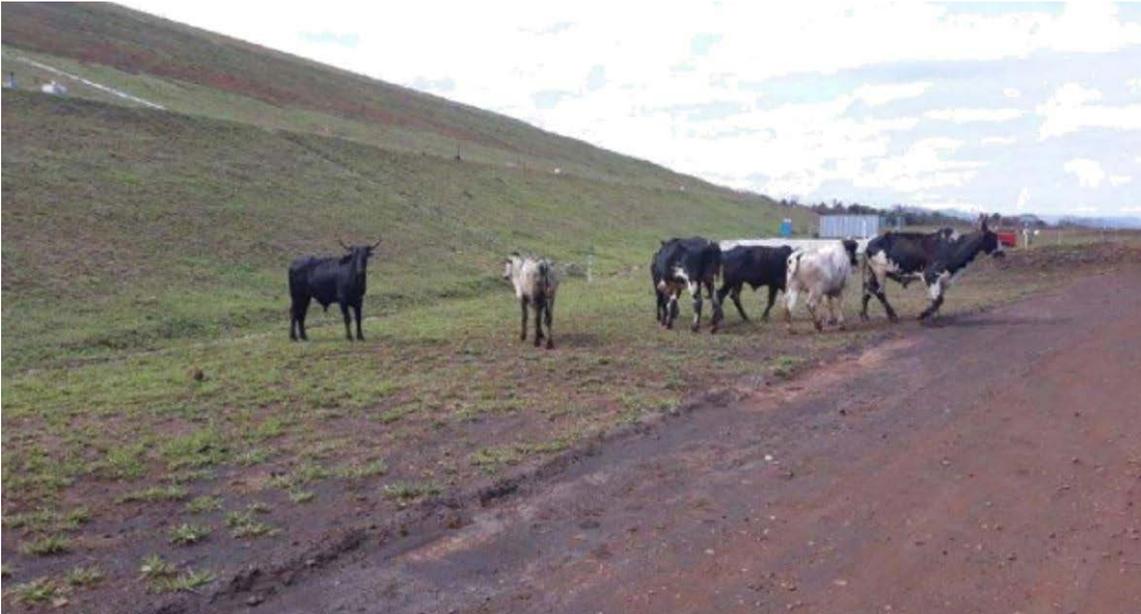
**Figura 26 - Presença de gado no talude do barramento.**

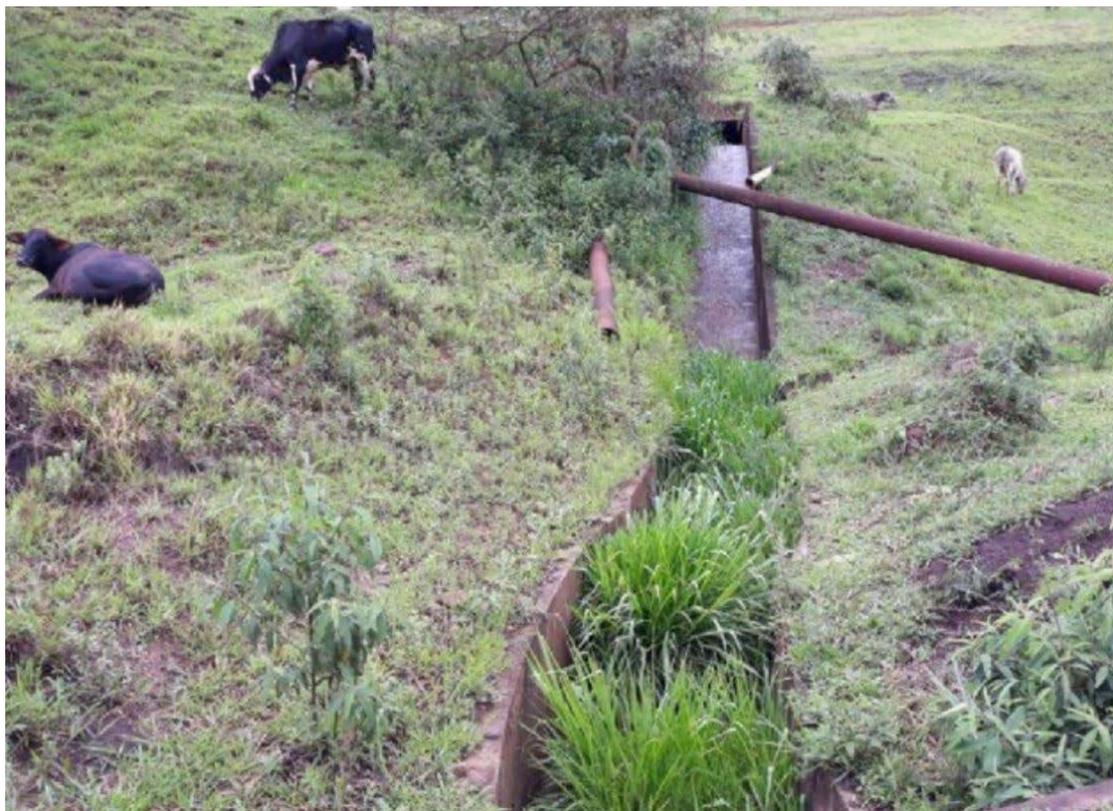
**Figura 27 - Canal de drenagem superficial parcialmente obstruído pela vegetação e presença de gado no talude.**

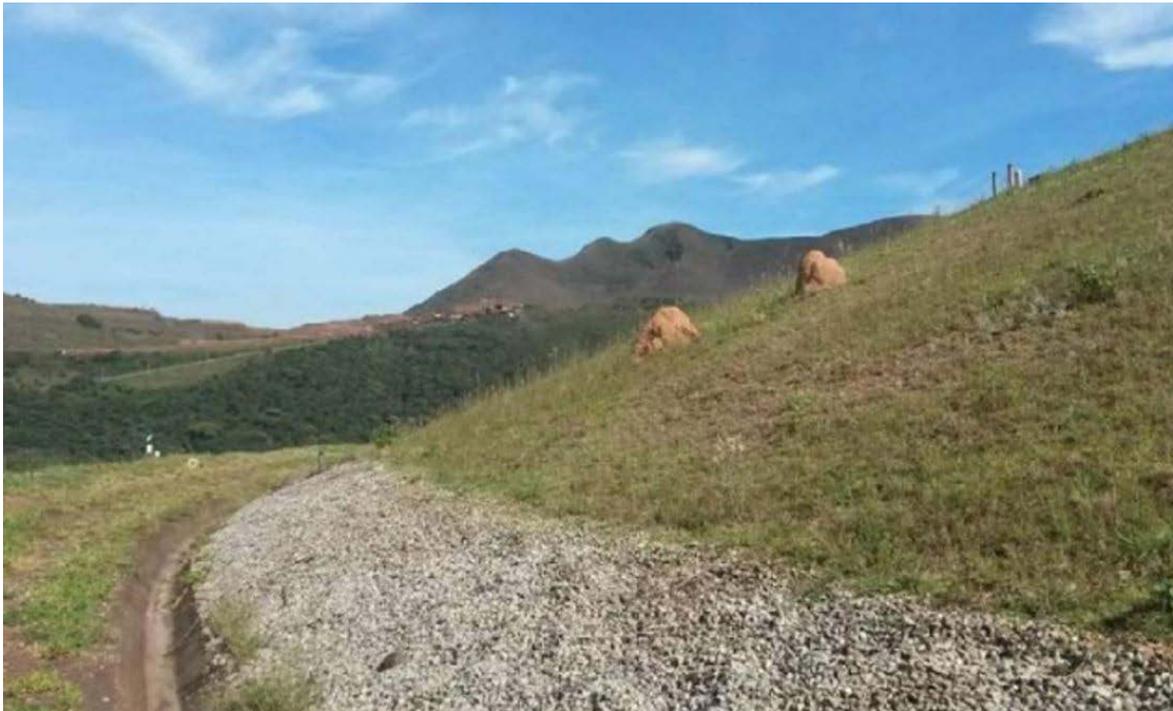
**Figura 28 – Formação de cupinzeiros no barramento.**

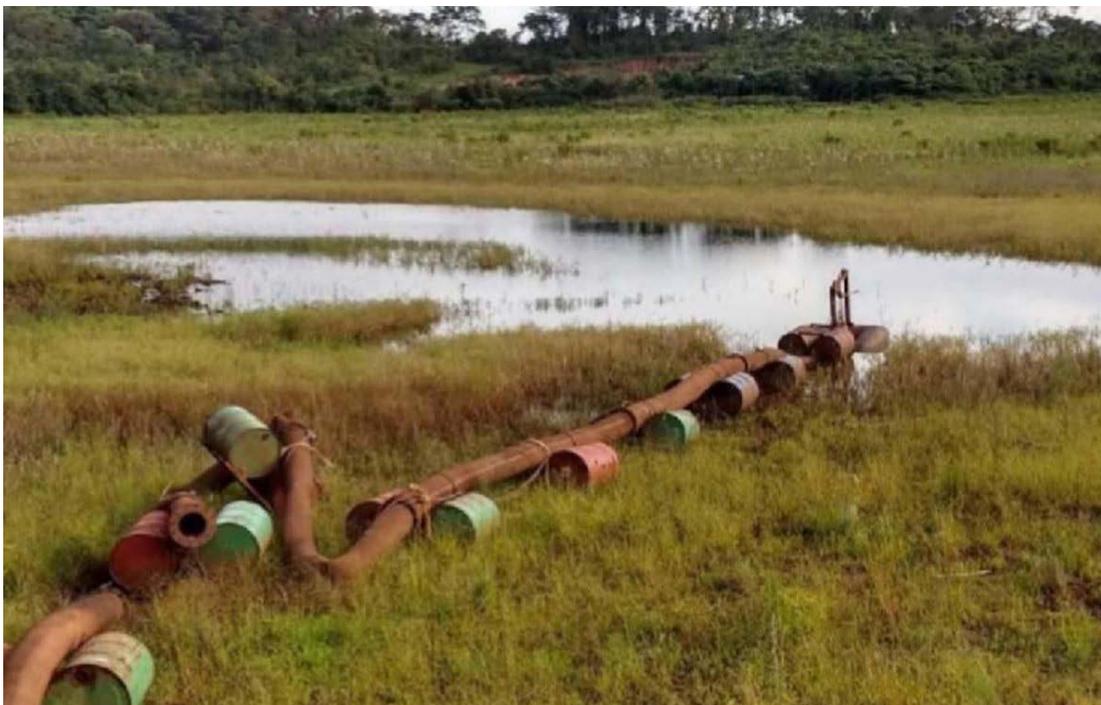
**Figura 29 - Bomba de água inoperante com formação de lago no reservatório da barragem**

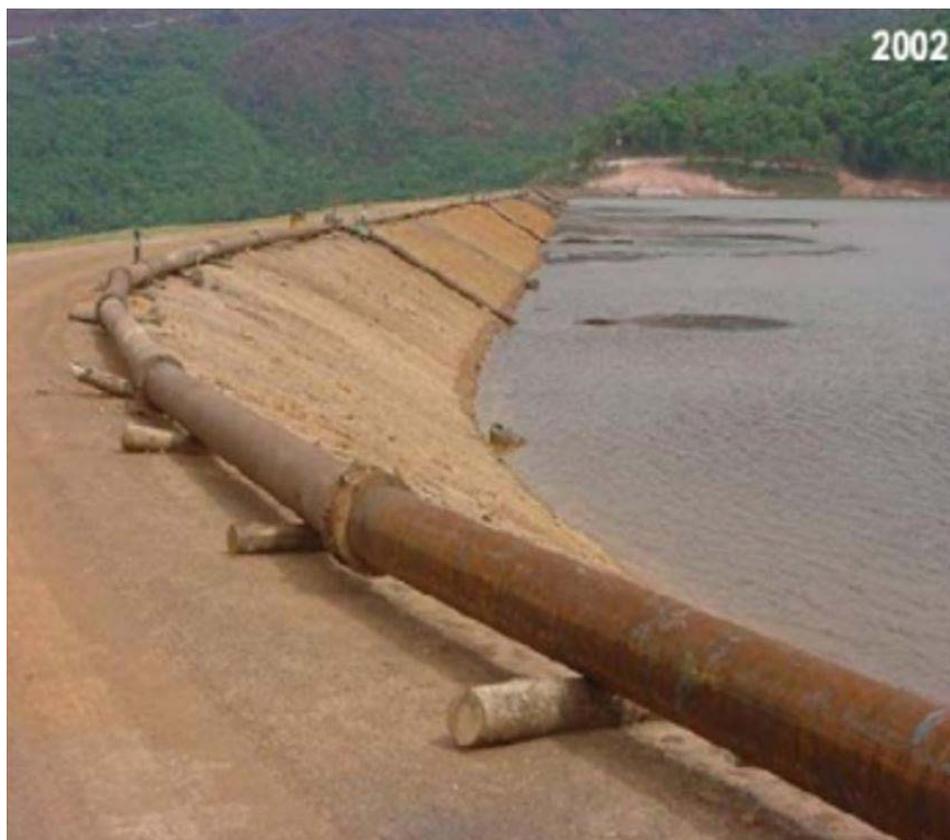
Em uma apresentação em PowerPoint intitulada “Decommissioning B 1 Dam”, a Vale demonstra como ocorreu a formação da praia de rejeitos ao longo dos anos, contrariando o estabelecido no projeto. Isso é corroborado por vários documentos que indicam que a largura da praia de rejeitos nunca foi respeitada pela Vale até 2015.

Figura 32 - Barragem B I com largura de praia igual a zero em 2002.

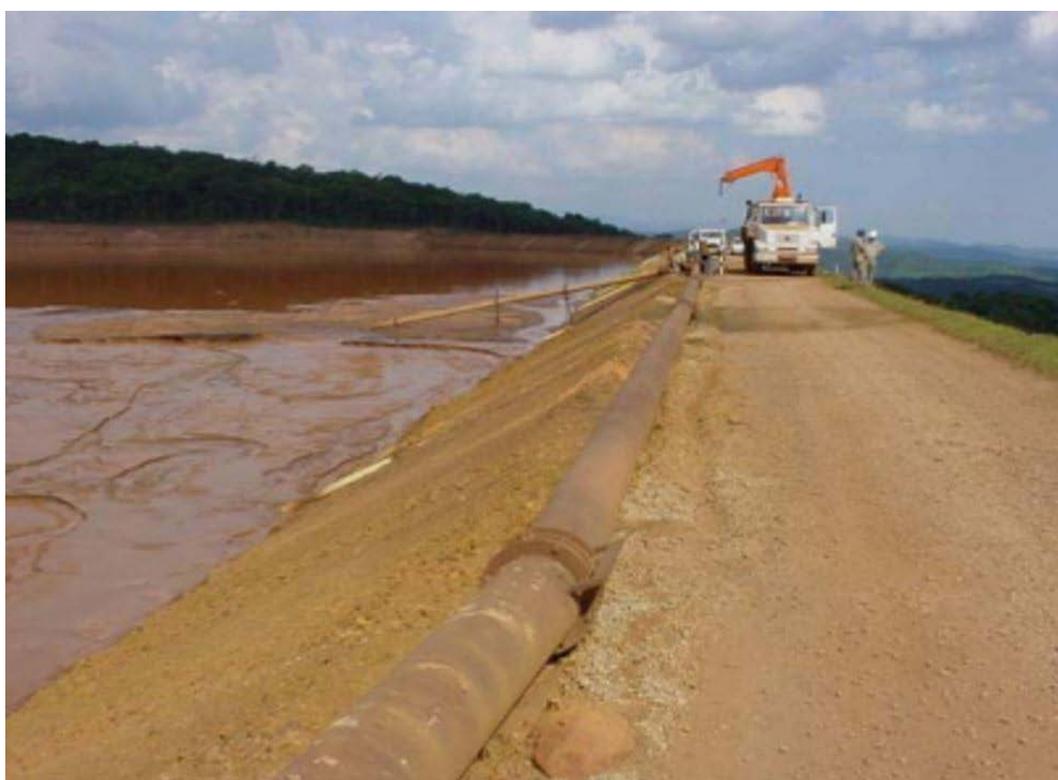
Na mesma apresentação, são destacados momentos em que foram observadas inadequações na largura da praia: em 2005 e 2006, foi relatada a ausência de uma praia adequada, enquanto em 2012 e 2014 foram identificados problemas como presença de finos próximos à barragem e preenchimento da área escavada com rejeitos, respectivamente.

Figura 33 – Barragem B I sem largura de praia em 2006.

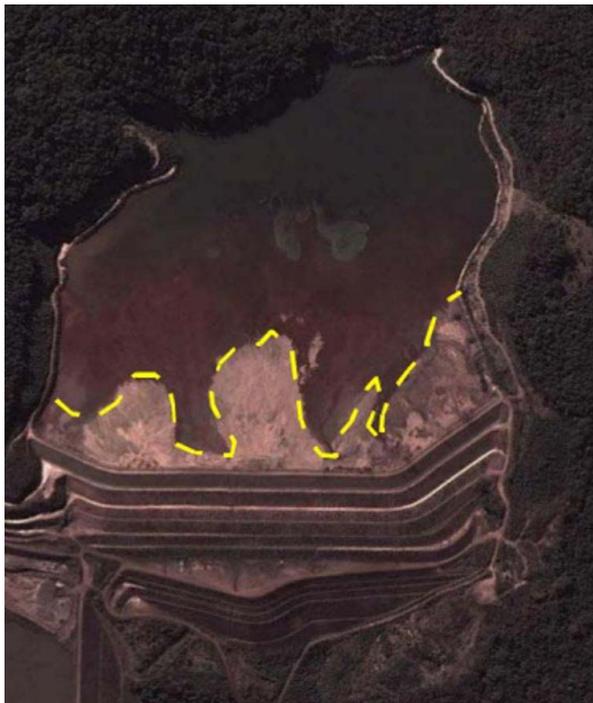
Figura 34 - Barragem B I com a praia começando a ser formada em 2012 (linha amarela tracejada), mas ainda com finos perto do barramento.

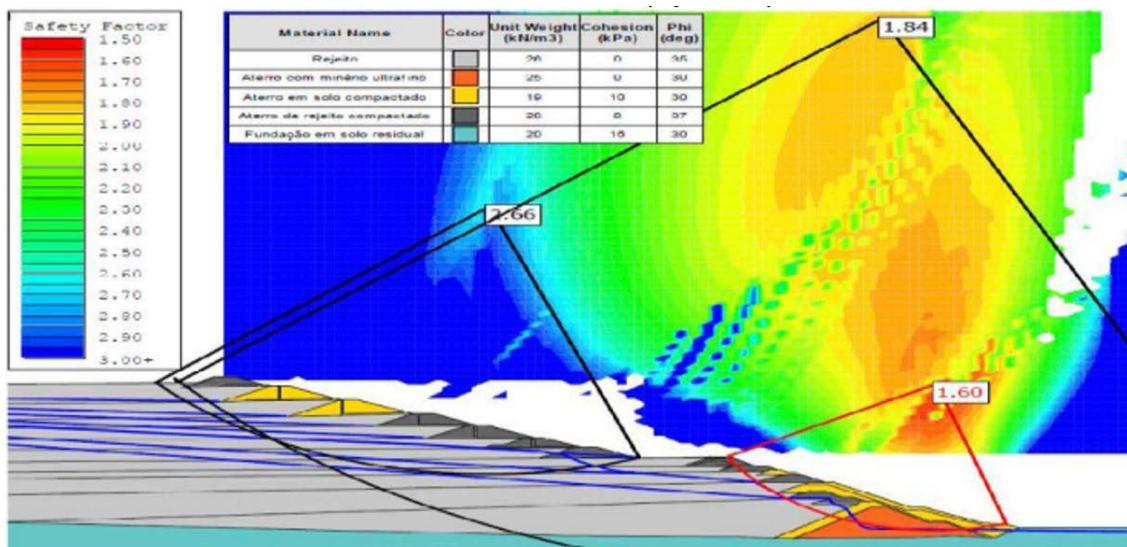
Os FS obtidos foram FS = 1,93 (Seção C-C), FS = 1,76 (Seção D-D) e FS = 1,60 (Seção E-E), sendo que as superfícies críticas se desenvolveram abaixo da berm de recuo da cota 899 m, interceptando o dique de partida e condicionando a estabilidade da B I sob condições drenadas, conforme figura 36 (TÜV SÜD, 2019).

Figura 36 – Análise de estabilidade para a condição drenada, superfície circular (Seção E-E): FS=1,60 (Spencer).

A empresa TÜV SÜD concluiu que a B I se encontrava estável para o cenário de instabilização do talude de jusante sob a condição drenada, em razão dos FS encontrarem-se superiores ao preconizado na NBR 13.028/2006 ( $FS > 1,5$ ).

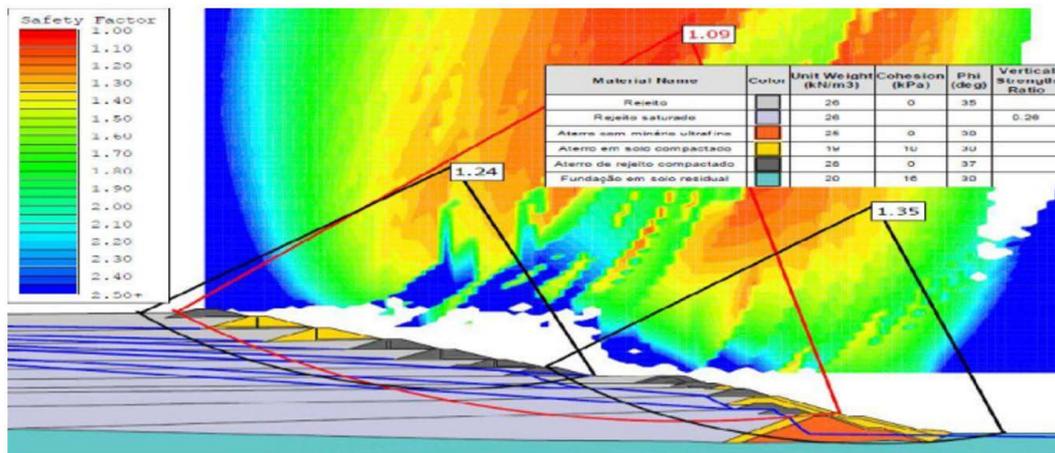
As análises da estabilidade sob condição não drenada têm o intuito de avaliar a ruptura da barragem por liquefação. Para a avaliação do potencial de liquefação considerou-se que algo imprevisível (gatilho) possa ocorrer e levar os materiais suscetíveis a liquefação a atingirem sua resistência não drenada de pico. Deste modo, conforme a figura 37, as análises realizadas considerando um gatilho desconhecido resultaram nos  $FS = 1,22$  (Seção C-C),  $FS = 1,18$  (Seção D-D) e  $FS = 1,09$  (Seção E-E).

Figura 37 - Análise de estabilidade para a condição não drenada, superfície circular e gatilho desconhecido (Seção E-E): FS=1,09 (Spencer).

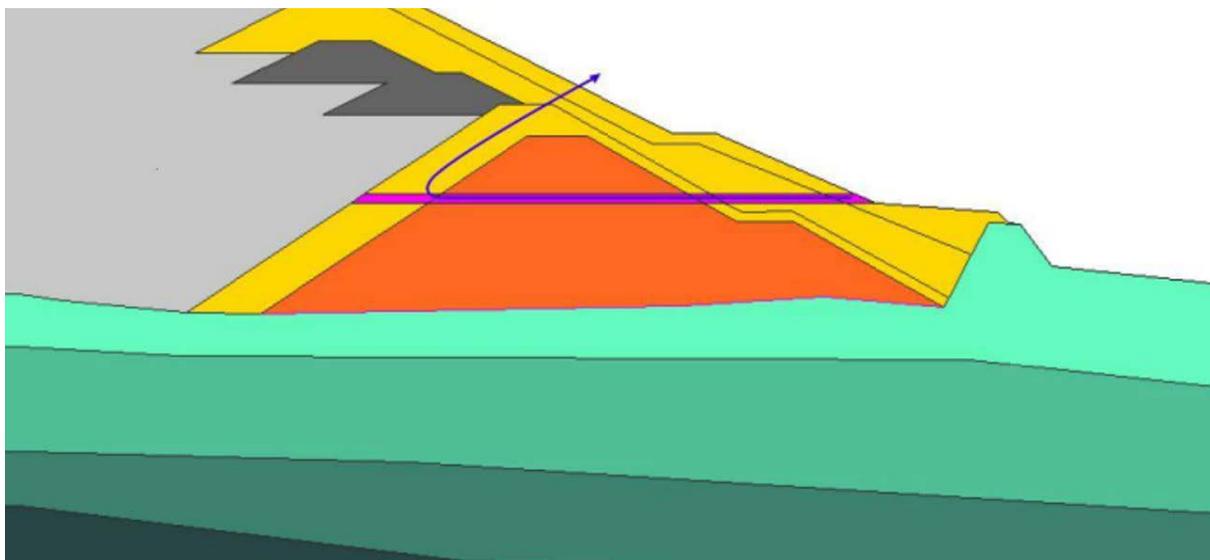
O documento afirma que não há sinais de instabilidade ou mau comportamento da barragem, com uma análise de estabilidade probabilística que sugere uma probabilidade bastante reduzida de problemas. No entanto, durante o 15º DHP em 11 de junho de 2018, ocorreu um fenômeno conhecido como “Fratura Hidráulica”, onde a água utilizada na perfuração emergiu em uma cota superior da barragem, próximo a uma escada de drenagem. Segundo o Eng.º Makoto Namba, representante da TÜV SÜD, a pressão aumentada da água foi necessária para superar uma camada de enrocamento, resultando na emergência da água alguns metros acima do local de perfuração planejado, conforme figura 38 (ME, 2019).

**Figura 38 - Em rosa, posição de instalação dos DHP. Em azul, possível caminho da água de perfuração após encontrar a camada de enrocamento (em amarelo) a montante do dique inicial.**

Por outro lado, o fraturamento hidráulico ocorrido durante a execução do 15º DHP, pode ter ocasionado um vazio interno no dique inicial que contribuiria para a formação de um *piping*, situação que pode ter levado a uma instabilização local, possível gatilho da liquefação. Esta interpretação foi corroborada por geotécnicos entrevistados pela equipe da Auditoria Fiscal.

Após interromper a perfuração, foi instalado um filtro invertido onde a água emergiu e a escada de drenagem foi reparada. No entanto, não há detalhes sobre qualquer tratamento aplicado à fratura, desde o ponto de entrada da ferramenta até o local onde a água surgiu.

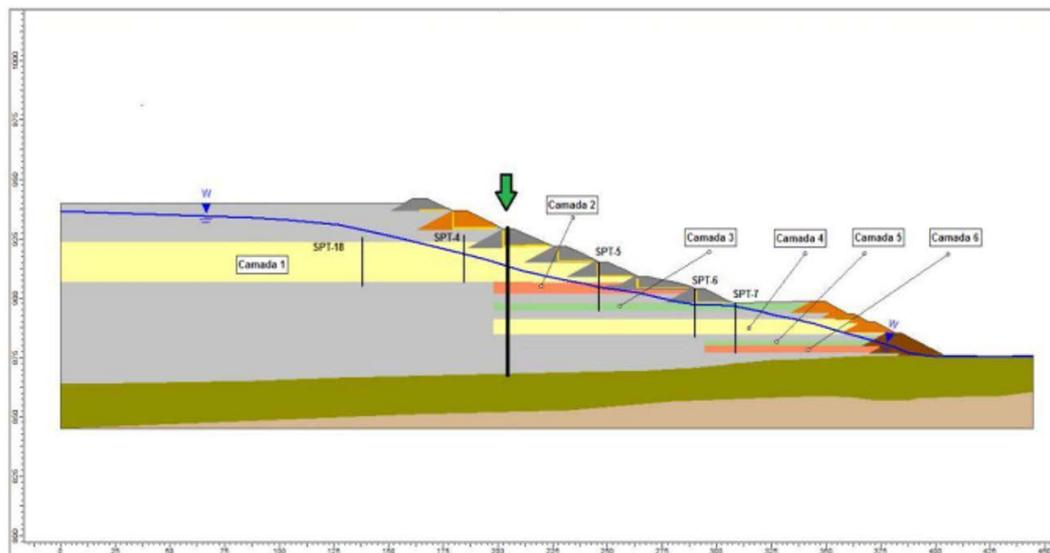
O furo concluído em 25 de janeiro de 2019, por volta das 11:15h, atravessou as camadas 1 e 2 que se mostraram mais críticas à liquefação. A seta verde na figura 39 extraída do documento indica a localização do furo de 68 m em relação às camadas 1 e 2.

**Figura 39 - Furo vertical (seta verde) que foi executado no dia do rompimento da BI.**

Segundo informações colhidas pela Auditoria Fiscal dos profissionais geotécnicos entrevistados, a execução desta operação, tendo em vista a profundidade do furo, poderia se constituir em um potencial acionamento do gatilho da liquefação, devido à existência de camadas de rejeito da B I que apresentavam estabilidade crítica com baixos fatores de segurança para a condição não drenada.
