# Avaliação Patológica e Diagnóstico Estrutural de Reservatórios de Concreto Armado: Estudo de Caso no Sul Fluminense

## *Pathological Assessment and Structural Diagnosis of Reinforced Concrete Reservoirs: A Case Study in Southern Fluminense*

**André Landim Fernandes**

O objeto deste estudo é um reservatório semienterrado de água tratada, composto por duas câmaras de 450 m<sup>3</sup> cada, totalizando 900 m<sup>3</sup> de capacidade, cuja função é essencial para o processo produtivo de uma unidade fabril local. Após cerca de 45 anos de operação contínua, a estrutura passou a apresentar manifestações patológicas severas, incluindo fissuração generalizada, lixiviação, desplacamento de concreto e exposição de armaduras, levantando preocupações quanto à sua estabilidade global e segurança operacional.

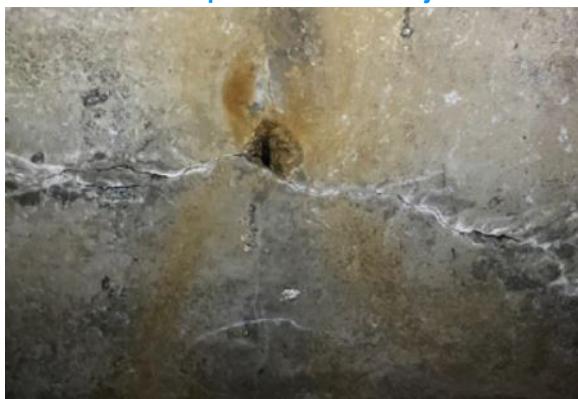
A inspeção revelou fissuração extensa nas lajes e vigas de cobertura, configurando caminhos preferenciais para a infiltração de água e agentes agressivos. Observou-se intensa lixiviação da matriz cimentícia, evidenciada pela formação de eflorescências e estalactites de carbonato de cálcio, “indicando perda progressiva da reserva alcalina do concreto” (Helene, 1993; Souza; Ripper, 1998), conforme visto nas Figuras 2 e 3.

**Figura 2 - Armaduras exposta e trinca na laje do reservatório A.**

Recuperação do concreto armado com corrosão e deslocamento, com remoção de concreto degradado, limpeza/tratamento das armaduras, passivação e recomposição com argamassas de reparo compatíveis e controle de aderência e retracção. Nos trechos com perda relevante de seção, prever recomposição com barras adicionais ancoradas, conforme projeto específico de reparo/reforço (Souza; Ripper, 1998; Helene, 1993).

Tratamento de fissuras em lajes e vigas, priorizando técnicas compatíveis com o objetivo (vedação/monolitismo/estanqueidade). Para fissuras estruturais, a injeção com resina epóxi pode ser adotada quando a finalidade for restabelecer continuidade e reduzir a permeabilidade.

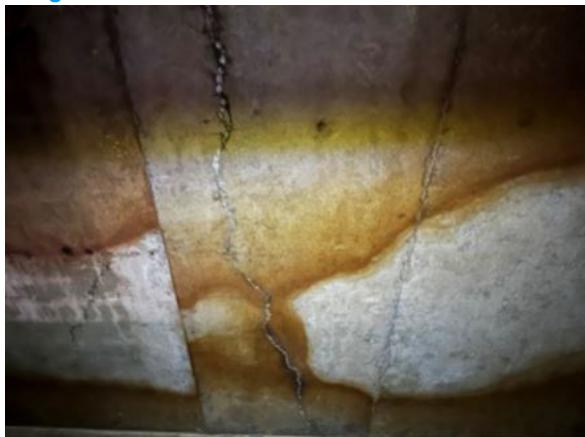
**Figura 3 - Fissura ao longo da laje com presença de manchas ferruginosas devido à corrosão das armaduras no B.**

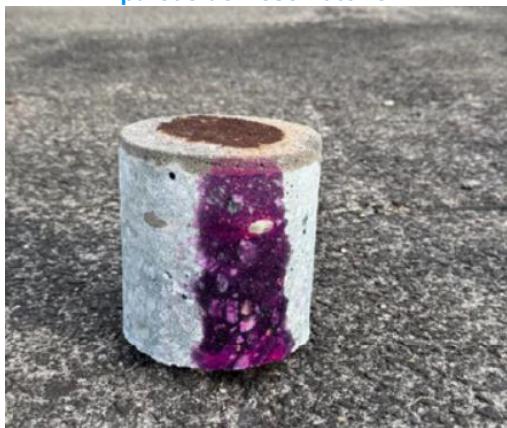
No presente estudo, o ensaio de profundidade de carbonatação foi realizado in loco, por meio da aspersão de solução de fenolftaleína sobre superfícies recém-expostas de testemunhos extraídos das paredes dos reservatórios (Figura 6) e em janela realizada em paredes externas (Figura 7). Em todas as amostras analisadas, observou-se coloração vermelho-carmim homogênea, evidenciando que o concreto se mantém alcalino, sem indícios de avanço da frente de carbonatação nas regiões ensaiadas.

**Figura 6 - Aplicação de fenolftaleína em corpo de prova extraído da parede do Reservatório.**

Nos testemunhos extraídos das paredes internas (face em contato com a água), a aspersão de fenolftaleína indicou ausência de frente de carbonatação detectável, evidenciando que, nessa condição, o concreto se mantém alcalino e a passivação tende a ser preservada. Este resultado é coerente com estruturas em regime de elevada umidade/saturação, nas quais a difusão de CO<sub>2</sub> é significativamente reduzida. Assim, do ponto de vista estrito da carbonatação, a parede interna não apresenta, até o momento, evidência de consumo relevante de alcalinidade.

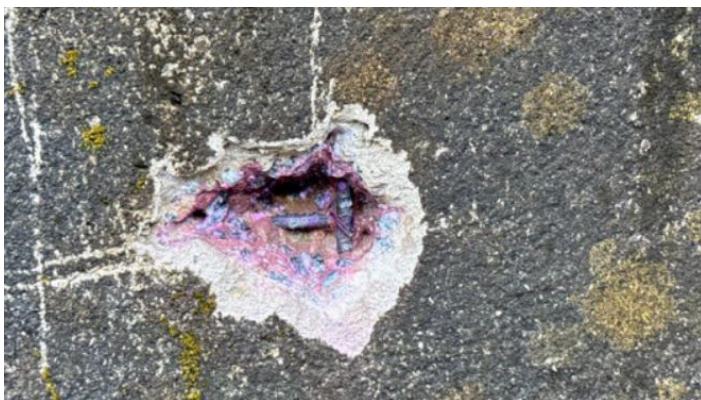
Adicionalmente, durante a abertura de uma janela de inspeção na face externa das paredes, procedeu-se à avaliação da profundidade de carbonatação nessa região. Observou-se um avanço médio da frente carbonatada da ordem de 2,0 mm, em relação a um cobrimento total das armaduras de aproximadamente 10,0 mm. Apesar da presença de carbonatação superficial, o concreto no entorno das armaduras permaneceu alcalino, assegurando a manutenção da camada passivadora e indicando que, até o momento, a carbonatação não constitui o mecanismo predominante de deterioração dessas estruturas.

**Figura 7 - Aplicação de fenolftaleína diretamente em janela na parede do Reservatório.**

Para a face externa das paredes, foi identificada profundidade média de carbonatação  $\approx 2,0$  mm. Considerando um cobrimento medido em campo de aproximadamente 16 mm sendo que 10 mm está carbonatado, pode-se estimar pela expressão:

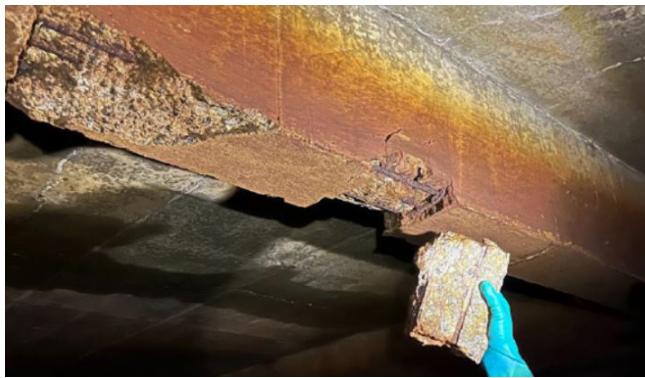
Nas lajes, verificou-se desplacamento volumétrico generalizado do cobrimento, expondo diretamente a armadura à atmosfera saturada do reservatório. Os valores de potencial de corrosão inferiores a -350 mV confirmaram elevada probabilidade de corrosão ativa, conforme vistos nas fotos das Figuras 08 e 09.

**Figura 8 - Vista do desplacamento volumétrico de concreto no reservatório B.**

As manifestações associadas à corrosão de armaduras com destacamento do cobrimento e perda de seção, observadas principalmente em vigas e pontos localizados de lajes de ambos os reservatórios, foram classificadas como Prioridade 1, por representarem perda significativa de desempenho estrutural, com potencial comprometimento da segurança e da funcionalidade, além de implicarem aumento expressivo dos custos futuros de manutenção e recuperação.

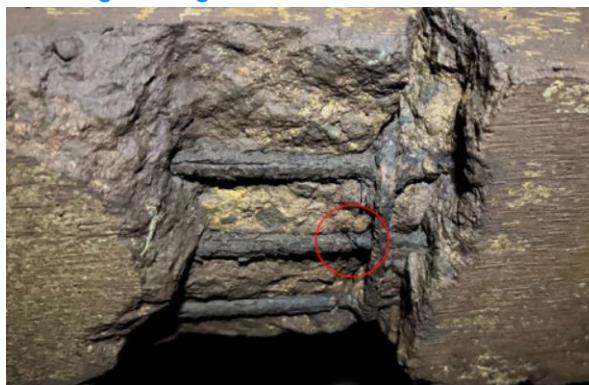
Nas vigas principais de sustentação da cobertura, constatou-se ruptura total das barras de tração inferior, com perda de seção superior a 90% em decorrência da corrosão. Tal condição caracteriza o atingimento do Estado Limite Último, com perda da capacidade resistente original e redistribuição não prevista de esforços.

**Figura 9 - Vista de armadura rompida devido a deformação e ingresso de agentes agressivos no reservatório B.**
