## Constatação de anomalias em Muro de Arrimo

### Identification of anomalies in the Retaining Wall

Janaina Lahos de Jesus

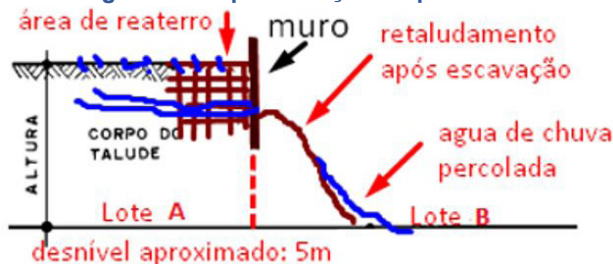
**Figura 2 – Representação Esquemática.**

Para uma maior compreensão a Figura 2 traz uma representação esquemática das anomalias observadas trazendo um corte na divisa dos Lotes A e B, como quem olha dos fundos do terreno para a rua.

Pela inspeção visual o muro analisado não apresenta o conjunto de elementos que caracterizam um muro de arrimo, podendo se tratar de um muro convencional de vedação com vigas, pilares e possivelmente sem fundação eficiente, tornando-se insuficiente em sua principal função de Arrimo (Mello; Pina Junior, 2020).

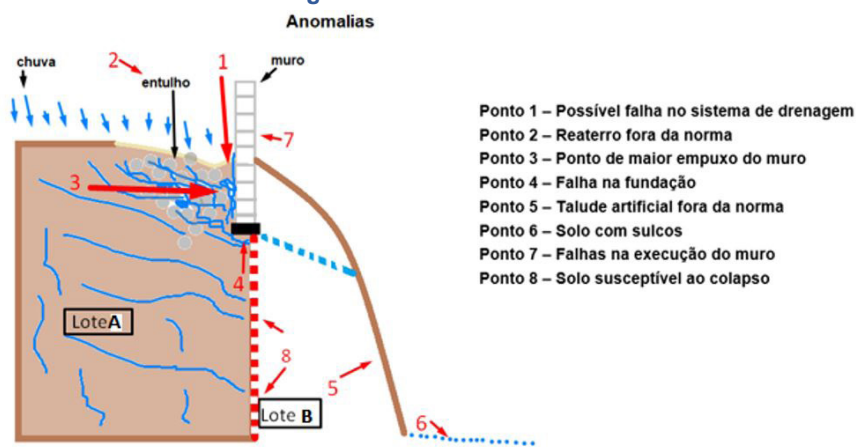
**Figura 6 – Pontos críticos.**

Quanto ao muro: Anomalia Endógena

Quanto ao lote B: Anomalia Exógena

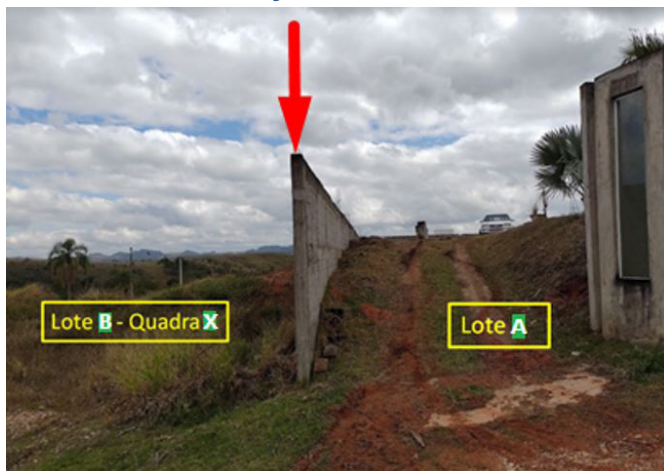
**Foto 1 - Identificação - Lotes A e B – Quadra X.**

Na foto 1 (início) é possível verificar inexistência da canaleta de drenagem à tardoz, na superfície do talude rente ao muro; também é possível observar a saída do tubo de dreno do reaterro porém é necessário sanar as seguintes questões:

- Existe uma caixa de brita para conduzir a água?
- Foi colocado um geotêxtil para filtrar a água para que impurezas não entrem no tubo de drenagem?

- c) Foi colocado um geossintético à tardo do muro para a condução da água para a caixa de brita?
- d) Qual técnica foi utilizada para que ocorra a drenagem com eficácia?

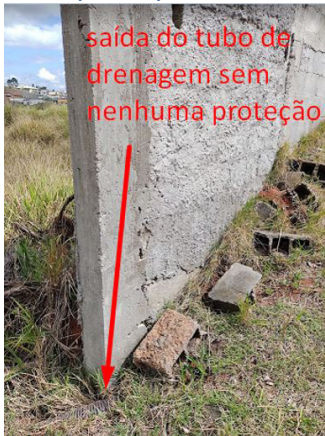
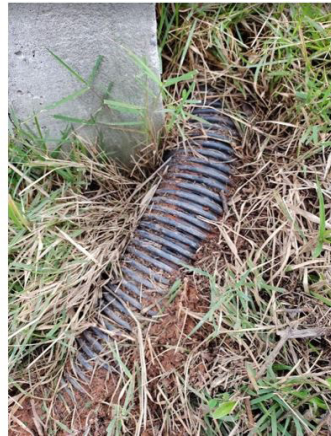
Nas fotos 1A e 1B nota-se o tubo de dreno saindo do reaterro, não existe evidência que no interior do reaterro possui filtro para impedir o entupimento do tubo, não existe evidências de caixa de brita ou qualquer tipo de impermeabilização à tardo.

**Foto 1A (Lote A)**

**Foto 1B (Lote A)**

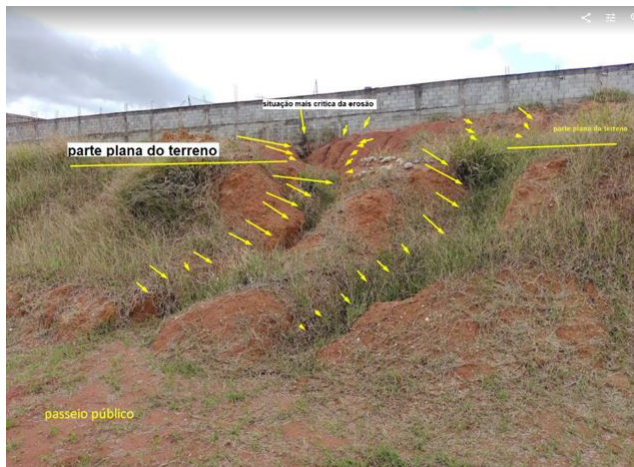
**Foto 3 - Vista lateral do muro pela Rua lateral e Lote B.**

Processo de ravinamento em linha transversal desde o muro até a Rua lateral decorrente do escoamento de água que infiltra e percola no lote A, aflorando na divisa com lote B em diversos pontos ao longo de todo o muro. Deste afloramento há o escoamento que forma sulcos por todo o talude e com avançado processo de erosão e ravinamento.

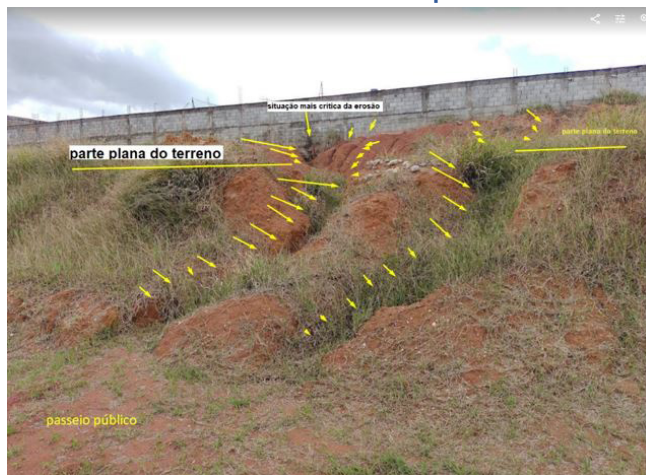
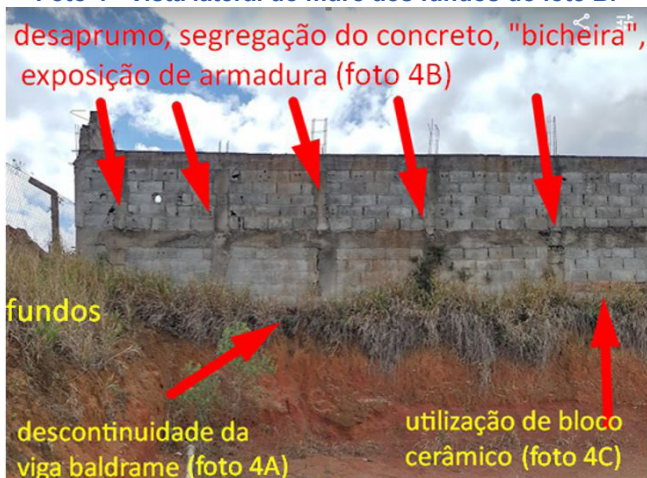
Foto 4 - Vista lateral do muro pelo lote B.

Foto 4 - Vista lateral do muro aos fundos do lote B.

A foto 4 representa o final do muro aos fundos do terreno, é possível observar que a viga baldrame observada no início do muro não permanece contínua e visualmente não há fundação no restante do muro. Os pilares sofrem desaprumo, possuem concreto segregado, exposição de armadura que permanece sem cobertura e em processo de corrosão. Os blocos de concreto possuem fragmentação pela sua baixa qualidade. (Mello; Pina Junior, 2020)

O corte do talude apresentam linhas de ruptura de solo em diversos pontos, onde poderá ocorrer um colapso devido a pressão hidrostática e empuxo exercido pelo maciço do lote A, principalmente na época de chuvas, onde ocorrerá a

saturação do solo e aumento das forças exercidas nos pontos de ruptura. (Mello; Pina Junior, 2020)

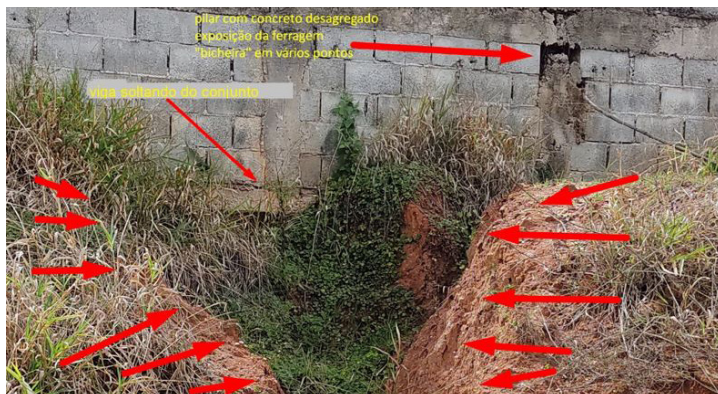
**Foto 5 - Evidência de falha construtiva e acidente de solo.**

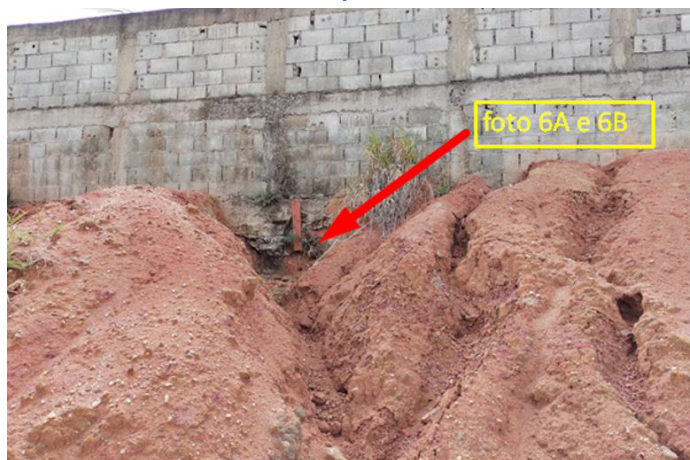
**Foto 6 – Outro ponto de erosão.**

A foto 6 apresenta outro ponto de forte erosão e que possivelmente possui o maior afloramento pois grande parte do material terroso do talude foi carreado. Nota-se uma tentativa de maior contenção no local porém sem nenhuma técnica que emprega a prática da boa engenharia. Podemos observar um bloco de concreto em desaprumo com pilar, uma viga que se inicia à direita na ponta da seta e madeiras deterioradas que possivelmente foi utilizada para caixaria.

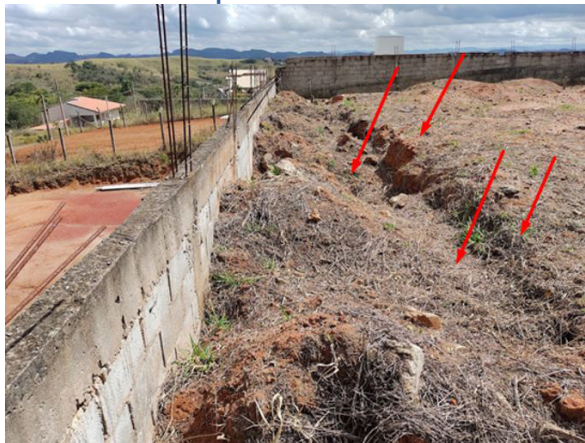
**Foto 8 - Solapamento de solo no lote 3.**

Para a execução do muro foi necessário escavação, no momento do reaterro possivelmente fora utilizado entulho para preenchimento, técnica que não compete a pratica da boa engenharia, uma vez que, a falta de compactação do solo e a acomodação do entulho em constante movimento, provoca espaços vazios facilitando a infiltração da água de chuva. O reaterro deve ser realizado apenas com terra e devidamente compactado para garantir a compacidade do solo. Esta área está funcionando como uma verdadeira “esponja” infiltrando toda a água de chuva. As fotos abaixo comprovam o rebaixamento do solo na região do reaterro. (Mello; Pina Junior,2020)

Nos pontos onde se observa mais entulho e maiores rebaixamentos são os pontos de maior erosão e afloramento no lote B.

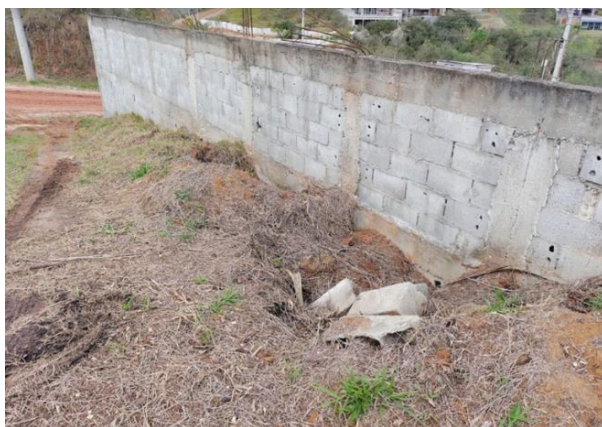
**Foto 8A - Entulho e afundamento.**

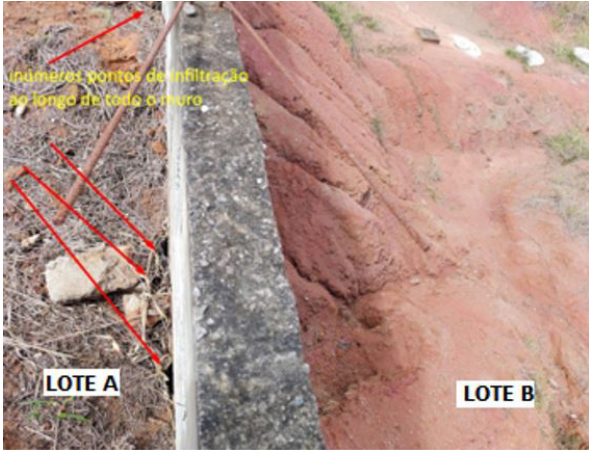
**Foto 8C - Espaços vazios rente ao muro.**

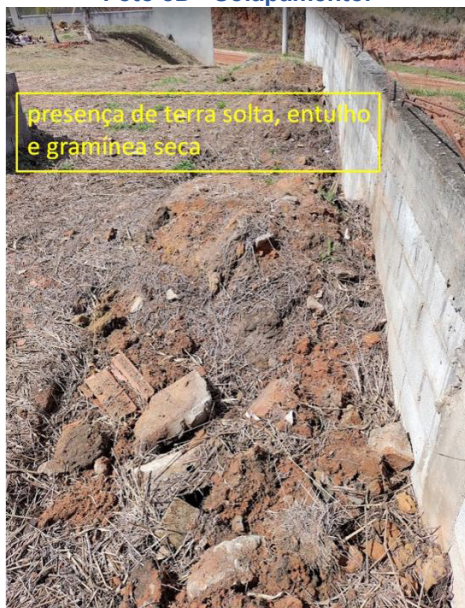
**Foto 8D - Solapamento.**
