## Patologias Causadas por Falha Construtiva na Instalação de Ar-Condicionado

### Defects Caused by Construction Flaws in Air Conditioning Installation

Janaina Lahos de Jesus

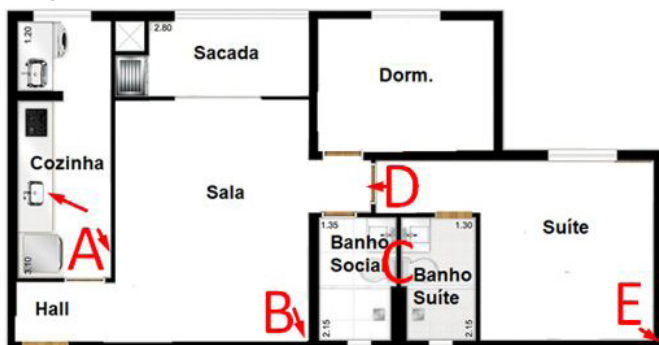
**Figura 1 – Mapa das Anomalias em croqui sem escala.**

- a) Fissura superficial horizontal na pintura;
- b) Vazamento recorrente embaixo da pia;
- c) Porta do armário estufada e desalinhada;
- d) Fundo do armário com água empoçada (que já havia sido substituído por ter caído); (ABNT, 2020)

- e) Mancha de bolor no canto superior;

- f) Fissura superficial horizontal na pintura do forro em gesso;

- g) Mancha de bolor em diversos pontos;
- h) Parede com buraco exposto para manutenção das instalações de ar-condicionado;
- i) Presença severa de FUNGOS de diferentes colorações e diferentes espécies, em diversos pontos do batente da porta e parede;
- j) Estufamento do batente de madeira por presença de umidade constante;

- k) Manchas de bolor no canto superior e inferior.

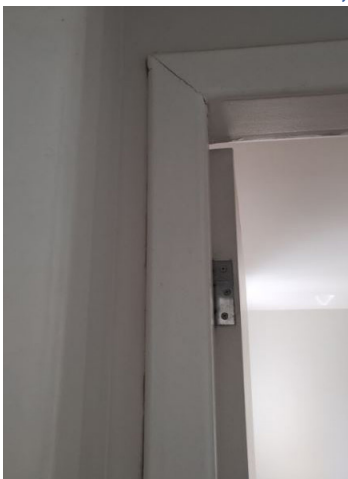
**Foto 1- Vista do batente lado de fora da suíte, lado esquerdo.**

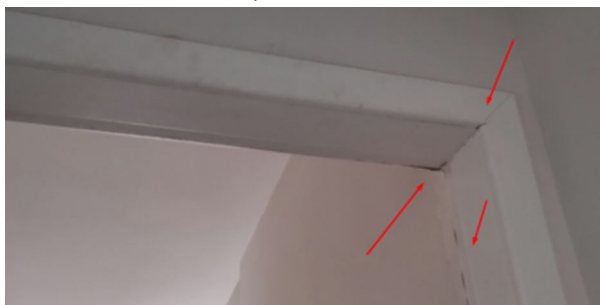
**Foto 2 - Batente lado direito deteriorado pela presença de umidade constante, mancha de bolor.**

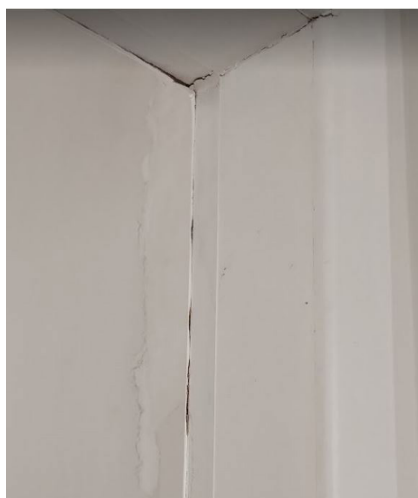
**Foto 3 - Detalhe do batente lado direito.**

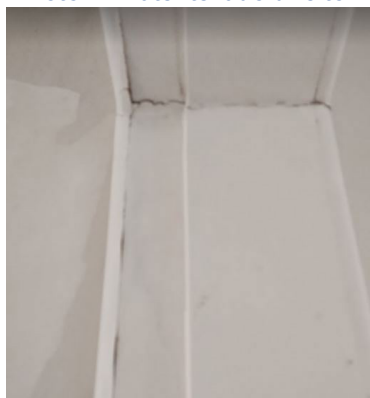
**Foto 4 - Batente lado direito.**

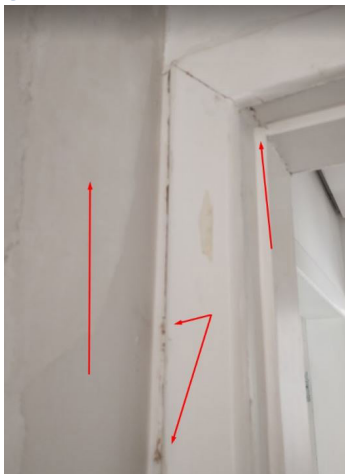
**Foto 5 - Batente lado direito parte de dentro, presença de marcas de umidade, fungos, deterioração na madeira por umidade.**

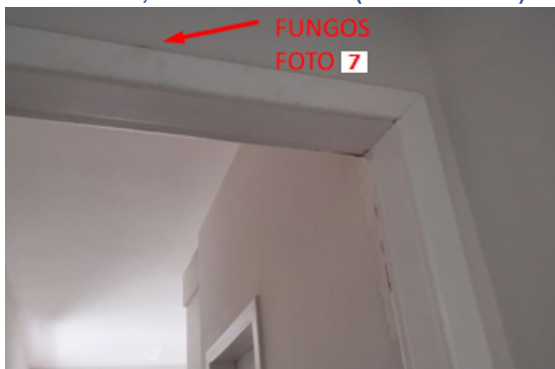
**Foto 6 - Batente lado direito deteriorado pela presença de umidade constante, mancha de bolor (detalhe foto 7).**

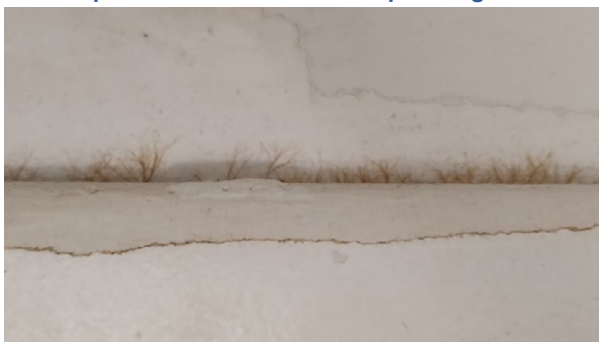
**Foto 7 - Parte superior do batente tomada por fungos em ramificação.**

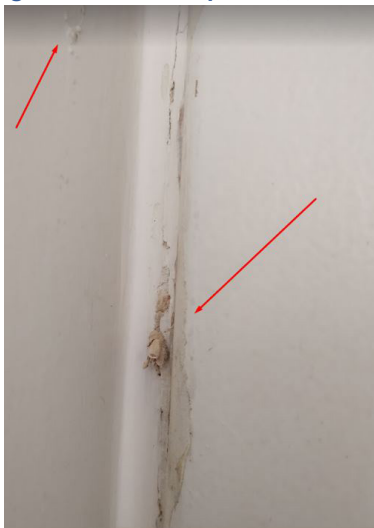
**Foto 8 - Fungos no batente e parede, bolhas na pintura.**

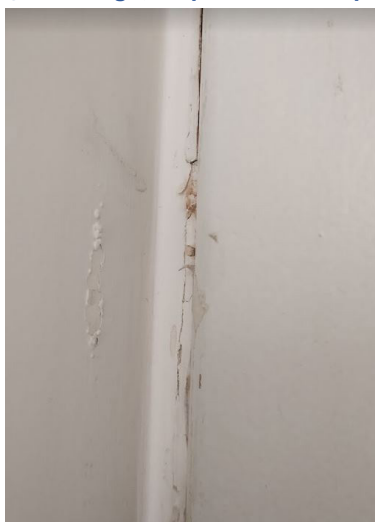
**Foto 9 - Presença de fungo, empolamento na pintura, umidade.**

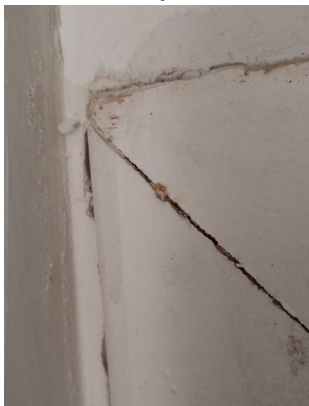
A foto 10 é uma aproximação do canto superior esquerdo no batente da porta, onde é possível observar as anomalias na pintura da parede e da porta, presença de fungos, deterioração da porta, desprendimento do batente, manchas de bolor.

**Foto 10 - Canto superior do batente.**

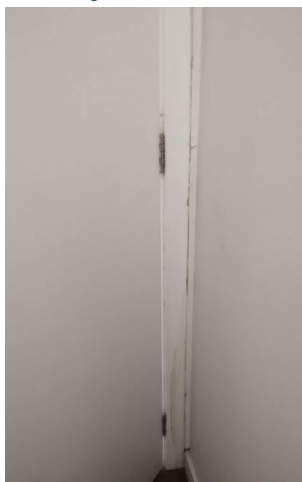
**Foto 11 - Deterioração do batente lado esquerdo.**

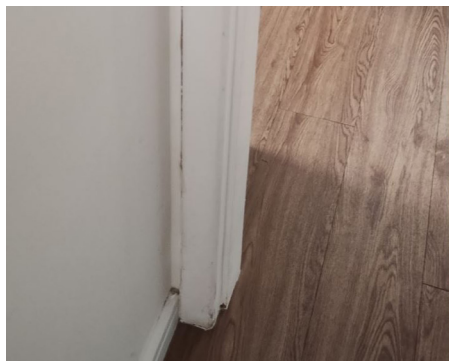
**Foto 12 - Batente lado direito deteriorado pela presença de umidade constante, mancha de bolor.**

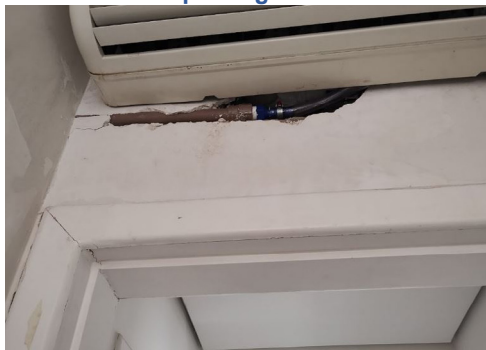
**Foto 13 - Lado direito, acima da porta, buraco na parede e diversas patologias.**

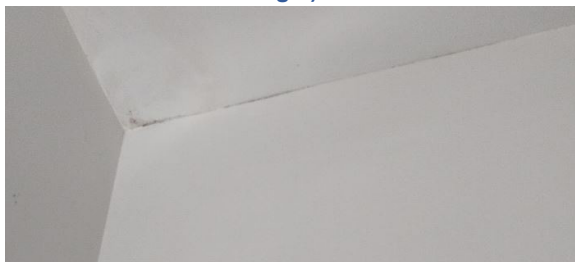
**Foto 14 - Manchas de bolor na parede da suíte, canto superior (Área E – fig 1).**

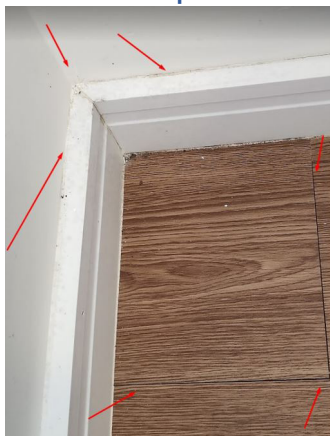
A foto 15 apresenta marcas de reparo no piso vinílico, com um recorte onde possivelmente foi recuperado após possível infiltração. As marcas do rodapé são manchas escuras de mofo que foram atenuadas pós-limpeza. (Área E – Figura 1).

**Foto 15 - Recorte de reparo no piso vinílico, manchas escuras no rodapé.**
