ACESSIBILIDADE:

Uma Análise das Calçadas das
Principais Vias de Acesso do Bairro
Jacarecanga, Fortaleza/CE

O trabalho tem como objetivo analisar a acessibilidade das calçadas das principais vias de acesso ao bairro Jacarecanga, localizado na cidade de Fortaleza-CE. Foram analisados os trechos das seguintes grandes vias: Avenida Francisco Sá, entre as ruas Pedro Clemente e Av. Filomeno Gomes; Avenida Leste Oeste, entre a Rua Eduardo Studart e a Avenida Filomeno Gomes e as Avenidas José Jatahy e Filomeno Gomes, entre as Avenidas Leste Oeste e Francisco Sá.

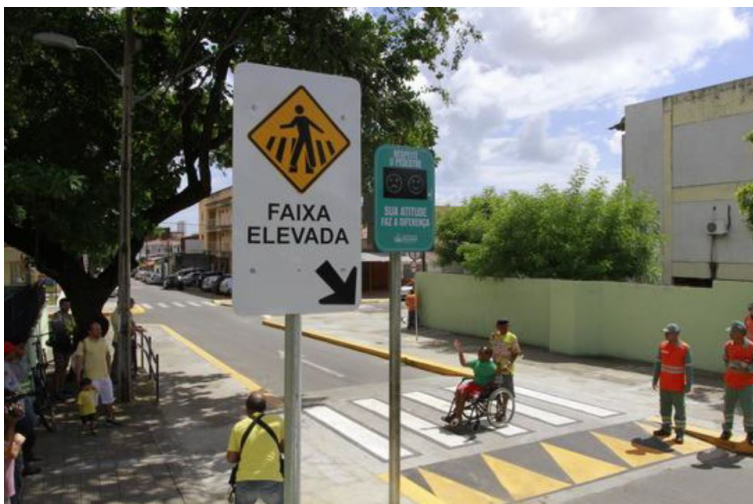
Figura 7 - Faixa para Travessia Elevada.

Segundo Ceará (2009) a implantação de faixa elevada serve para reduzir a velocidade dos veículos, aumentando assim a segurança da travessia, sendo empregada em técnicas de moderação de tráfego.

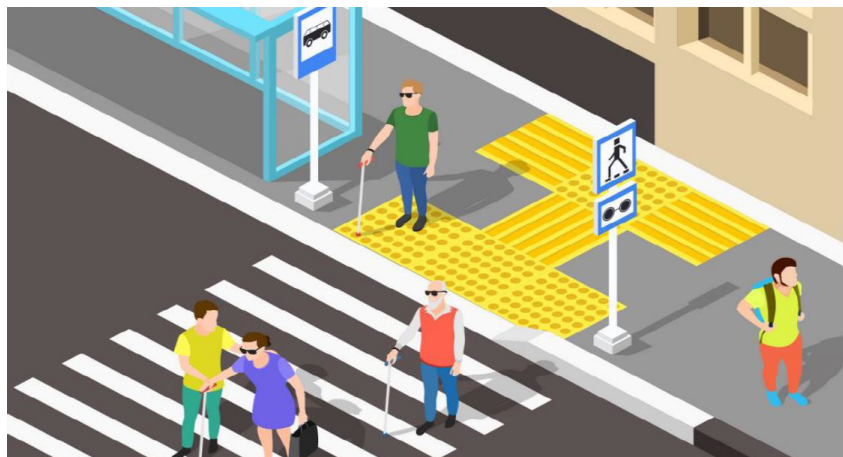
Figura 13 - Travessia com a presença de piso tátil.

Na figura 13 é apresentado um modelo de sinalização tátil direcional em que o piso na cor amarela é indicativo de área de travessia.

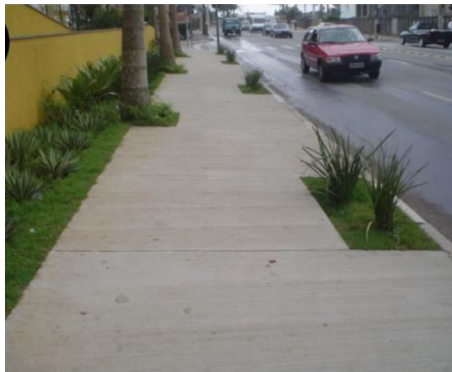
Figura 14 - Revestimento de Calçada - Concreto Moldado In Loco.

O concreto é um material altamente versátil, durável e de baixo custo. Pisos em concreto moldado in loco são executados sendo espalhados por meio de vibração, garantindo a homogeneidade do material. No quesito acabamento final o piso pode passar por uma série de tratamentos superficiais para chegar ao acabamento desejado, que deve seguir todas as normas na execução e que seja dimensionado por profissional habilitado, para que possa atender as necessidades de uso. Portanto, para a aplicação desse tipo de revestimento devem ser levados em consideração fatores como fluxo de pedestre, acesso de veículos leves, acesso de veículos pesados, dentre outros (Fortaleza, 2020). A figura 14 apresenta um exemplo de calçada com revestimento em concreto.

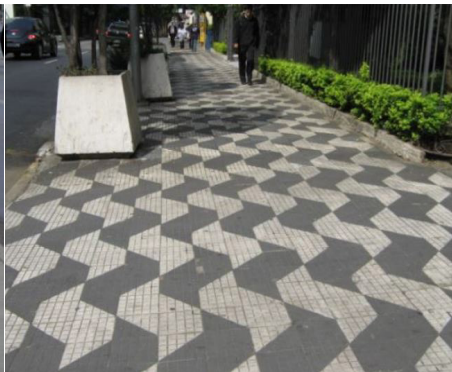
Figura 15 - Revestimento de Calçada - Ladrilho Hidráulico.

O ladrilho hidráulico é uma placa de concreto que apresenta alta resistência ao desgaste. Sua superfície pode se apresentar com textura lisa ou com leve relevo, colorida ou não e suas formas costumam ser retangulares e quadradas. É uma boa opção para revestimento de pisos com grande volume de tráfego, pois alia duas características essenciais, que é ser antiderrapante e apresentar elevada resistência à abrasão. Dessa forma é indicado para calçadas, passeios públicos, praças, garagens, estacionamentos, dentre outros, pois oferece segurança para os transeuntes mesmo quando molhados (Fortaleza, 2020). Na figura 15 é apresentado um exemplo clássico de ladrilho hidráulico.

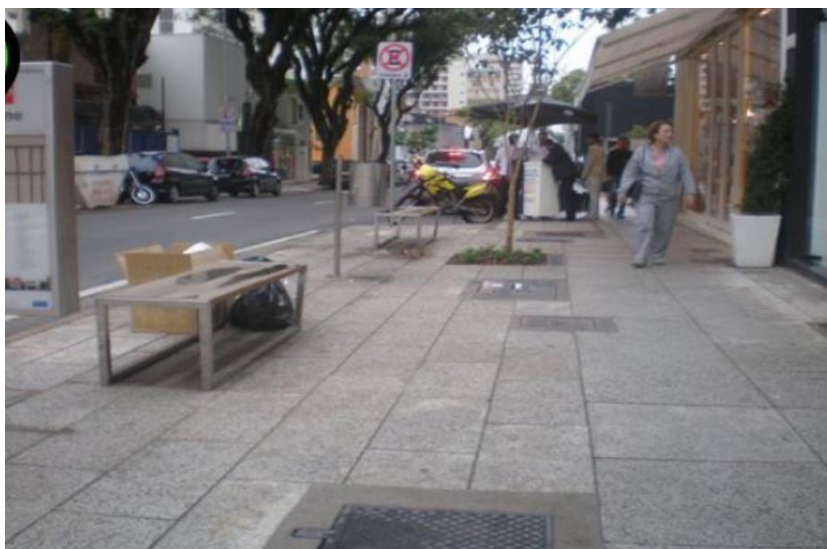
Figura 17 - Revestimento de Calçada - Placas de Concreto.

O sistema de placas de concreto pré-moldados (Placa de concreto para piso) é durável, de fácil e rápida execução, e deve seguir as indicações da NBR 15805:2015. As placas de concreto pré-fabricadas podem ser assentadas de duas maneiras, por meio do sistema flutuante ou do sistema aderido, a depender do uso do pavimento. Para oferecer maior resistência à compressão, o concreto pode levar aditivo e pode ser reforçado com fibras, telas ou armaduras. As placas de concreto ofertam conforto de rolamento ao caminhar e ao utilizar cadeiras de rodas e carrinhos de bebês (Fortaleza, 2020). Na figura 17 verificamos um exemplo da utilização de placas de concreto pré-moldado em calçadas.

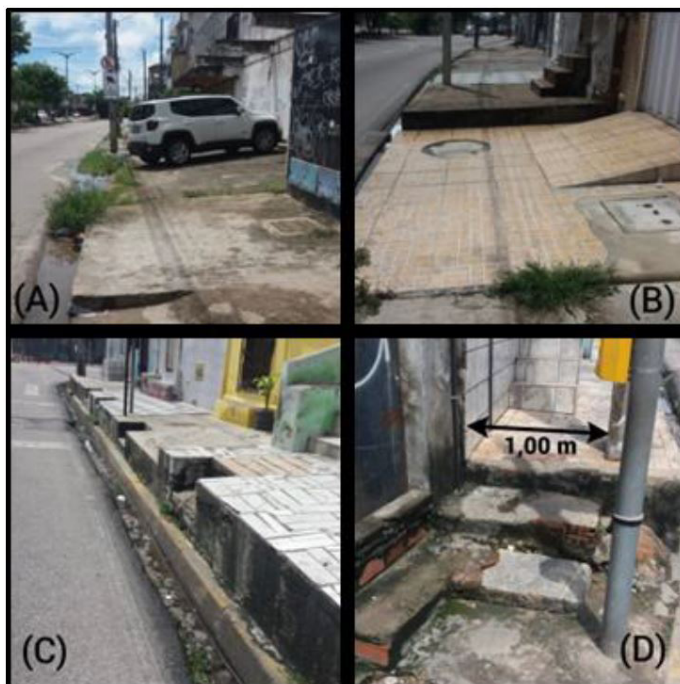
Figura 20 - Av. Presidente Castelo Branco - Obstáculos nas Calçadas.

No primeiro trecho analisado foi possível verificar uma concentração muito intensa de obstáculos ao longo das calçadas como rampas, degraus, veículos (Figura 20 A-B), além de se verificar um trecho inteiro com altura

muito superior ao da faixa de rolamento (item C) impossibilitando a locomoção, mesmo que para pessoas não deficientes. Além disso, em alguns locais, o que se observou foi que a largura mínima de 1,20 m não estava sendo atendida o que comprometendo a circulação devido a presença de obstáculos ou pela invasão de residências sobre o passeio (item D).

As possíveis soluções para a resolução dos problemas encontrados na Av. Presidente Castelo Branco estão descritas no quadro abaixo:

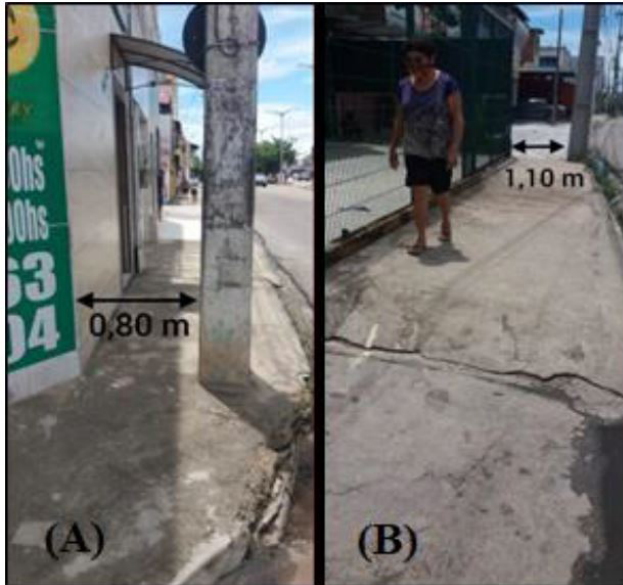
Figura 21 - Av. Presidente Castelo Branco - Largura Mínima em Desacordo.

Na figura 21(A-B) são apresentados mais exemplos onde, devido a presença de obstáculos, a largura mínima encontra-se em desacordo com o pré-estabelecido na NBR 9050:2020.

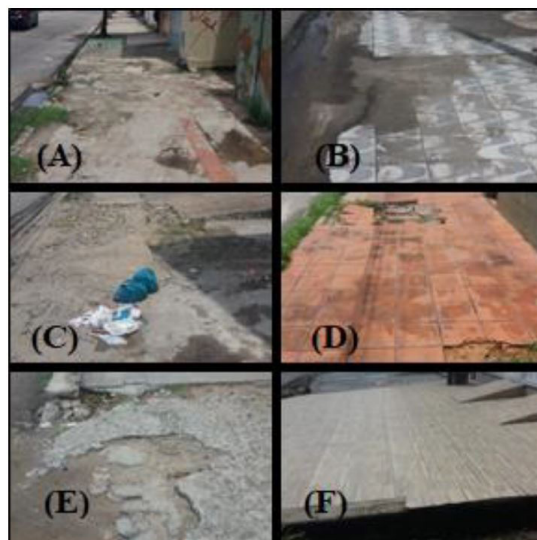
Figura 22 - Av. Presidente Castelo Branco - Piso Inadequado.

O bairro apresenta atividades distintas, conforme divisão por trechos, enquanto no primeiro trecho existe uma elevada concentração de residências, o segundo é composto por prédios públicos, praças, praias, campos e quadras de esporte. Devido ao alto índice residencial do trecho 01, foram verificados alguns pisos considerados inadequados provocando sensação de insegurança e desconforto, por apresentarem buracos ou por estarem revestidos por materiais não recomendados. Isto ocorre porque cada morador executa sua calçada da maneira que bem entende não se atentando ao que preconiza as normas, como mostrado na figura 22(A-F).

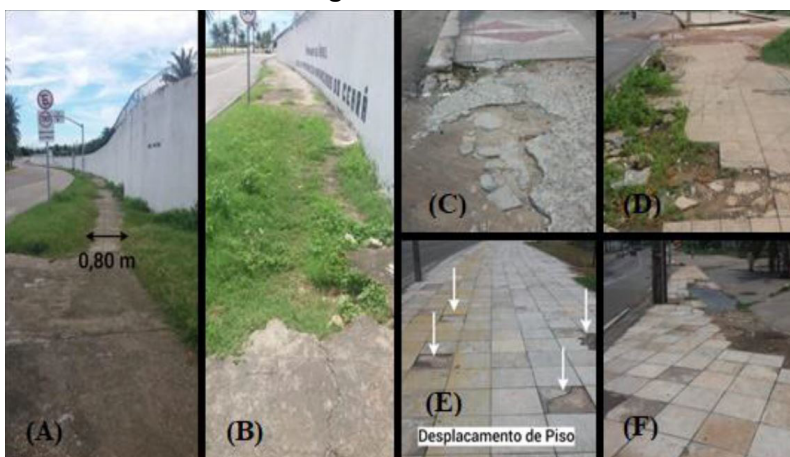
Figura 23 - Av. Presidente Castelo Branco - Problemas no Segundo Trecho.

Já no segundo trecho o que ficou mais evidenciado foi a má conservação das calçadas, causando uma impressão de abandono onde foram encontrados muitos buracos, vegetação com crescimento excessivo, áreas com acúmulo de água proveniente da chuva e deslocamento de piso (figura 23A-F).

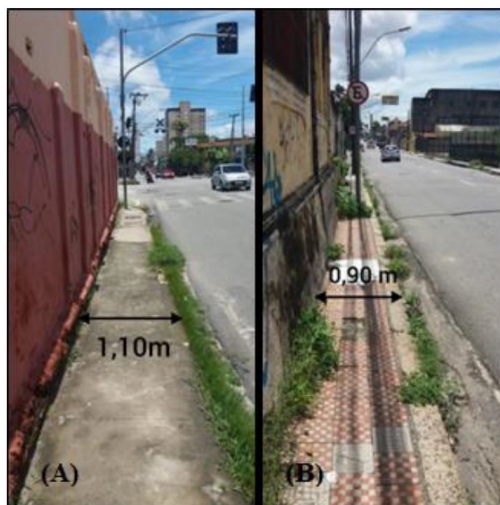
Figura 27 - Avenida Francisco Sá - Calçadas Estreitas.

Na figura 27(A-B) são mostradas calçadas estreitas que não estão respeitando os padrões mínimos estabelecidos por norma.

Para os problemas apresentados nas figuras 26 e 27, é possível aplicar como solução técnica a pintura no asfalto, com intuito de ampliar o passeio, garantindo assim, um espaço reservado ao pedestre para evitar que este dispute espaço com os veículos, trafegando pelas vias. Ampliando esses espaços seriam resolvidos os problemas quanto a largura mínima em desacordo pelo fato de existirem obstáculos na faixa livre, criando-se assim, uma nova área totalmente livre e com largura adequada para o pedestre.

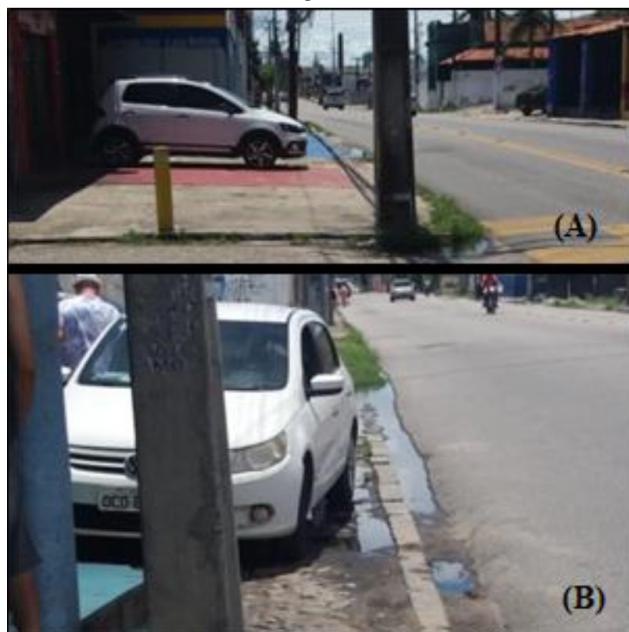
Figura 29 - Avenida Francisco Sá - Carros sobre as Calçadas.

Em alguns trechos observou-se a existência de carros estacionados sobre as calçadas, impedindo o trânsito de pedestres, conforme apresentado na figura 29(A-B).

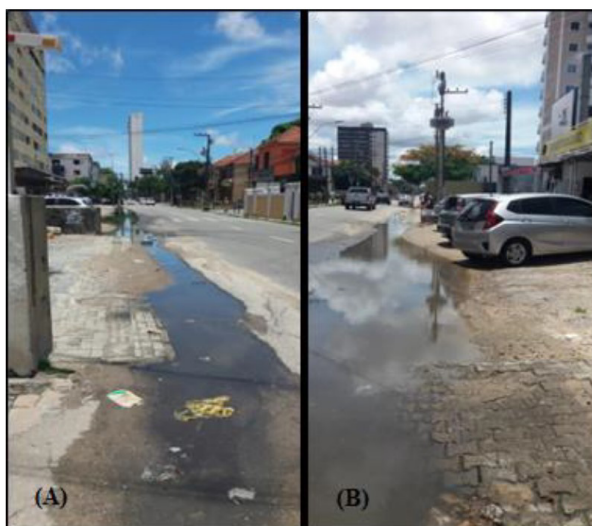
Figura 30 - Avenida Francisco Sá - Ausência de Drenagem.

Foi constatado alguns pontos com ausência de drenagem, deixando água da chuva empocada sobre as calçadas, o que dificulta a circulação de pessoas, conforme mostrado na figura 30(A-B).

Como solução para esse problema, pode-se sugerir um estudo por parte da prefeitura para verificar os motivos que levam ao empoçamento da água sobre o passeio, além de aconselhar que sejam feitas campanhas de conscientização sobre o correto descarte de lixo, pois o que se verificou foi que nas proximidades havia muito lixo acumulado, contribuindo assim, para entupimento dos canais que deveriam servir de escoamento das águas pluviais.

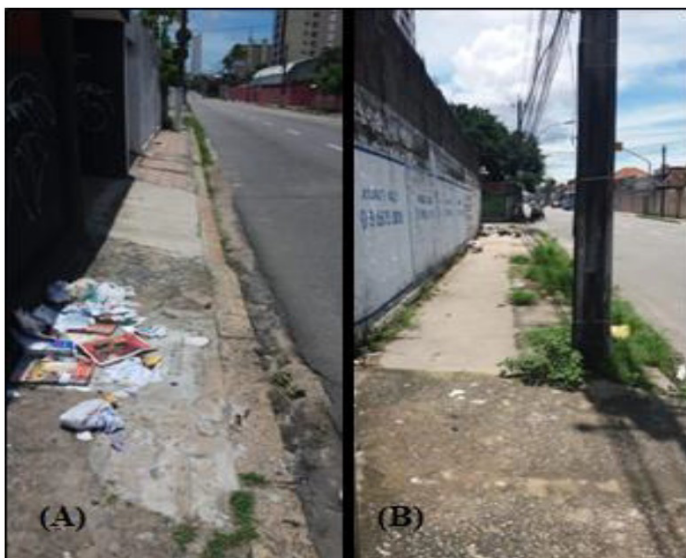
Figura 32 - Avenida Francisco Sá - Calçadas com Aspecto de Abandono.

Calçadas degradadas com aspecto de abandono e com lixo acumulado, também foram encontradas, no trecho analisado, conforme apresentado na figura 32(A-B).

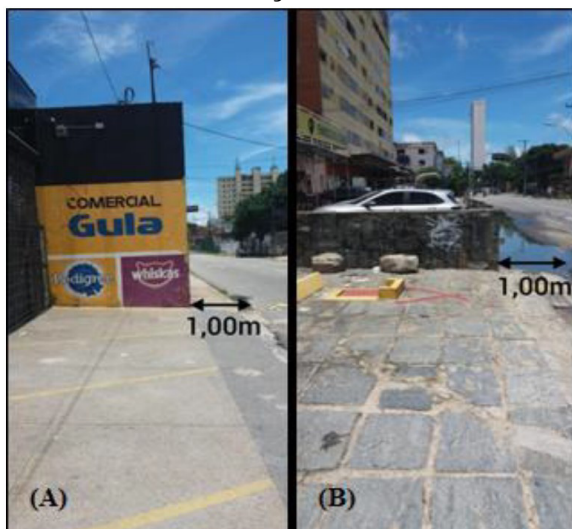
Figura 34 - Avenida Francisco Sá - Avanço sobre as Calçadas.

b) Avanço de edificações sobre a calçada ou muretas, reduzindo assim, a sua largura (figura 34A-B).

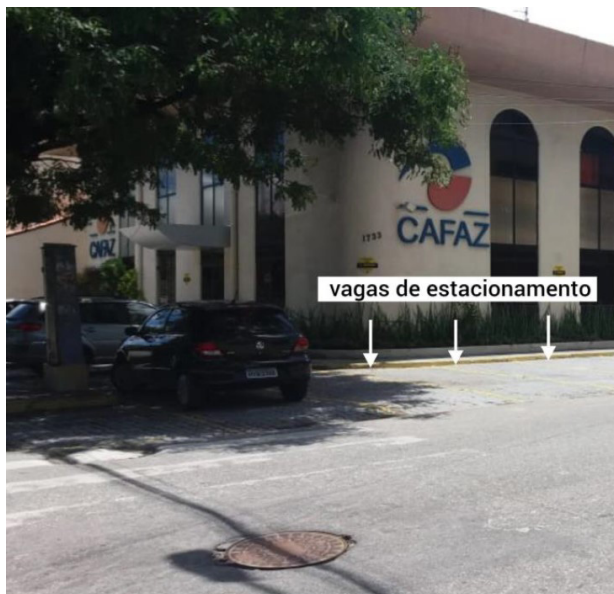
Figura 35 - Avenida Francisco Sá - Estacionamento construído sobre a Calçada.

c) Área que deveria contemplar a calçada transformada em estacionamento privativo de empresas, conforme mostrado na figura 35.

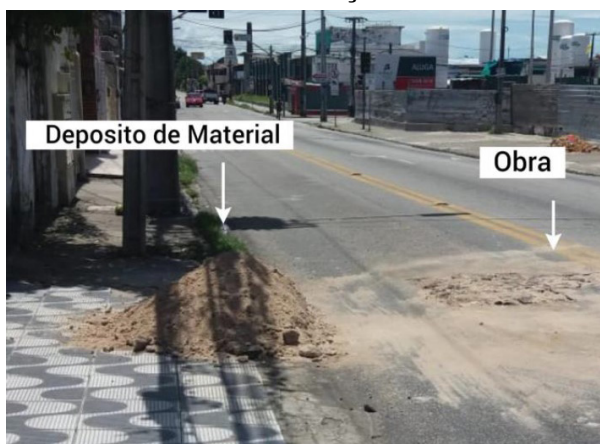
Figura 36 - Avenida Francisco Sá - Depósito de material sobre a Calçada.

d) Depósito de material proveniente de obras da CAGECE sobre as calçadas, conforme mostrado na figura 36.

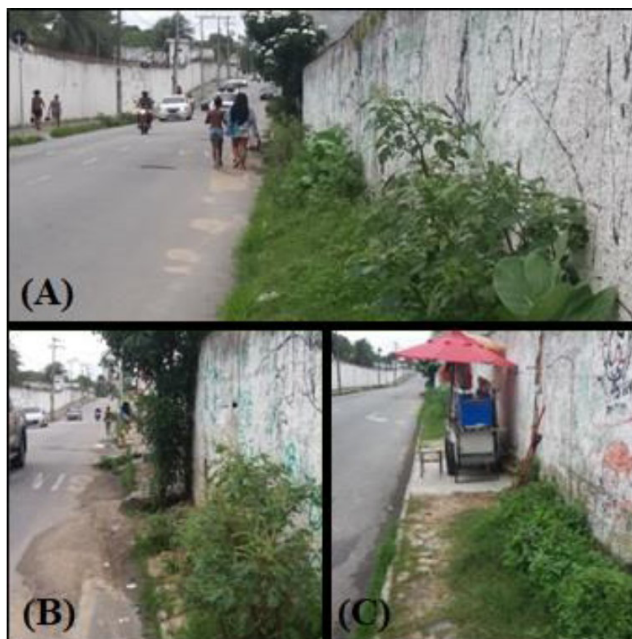
Figura 38 - José Jatahy/ Adriano Martins - Ausência de Calçada.

os pedestres acabam por circular pela avenida, pois não há largura de calçada suficiente para a locomoção (figura 38A). A calçada inicia com cerca de 1,00 m e termina com, aproximadamente, 30 centímetros (figura 38B). Além disso, onde existe um pequeno espaço de calçada, é obstruído por ambulantes, ou com excesso de vegetação, conforme apresentado na figura 38C.

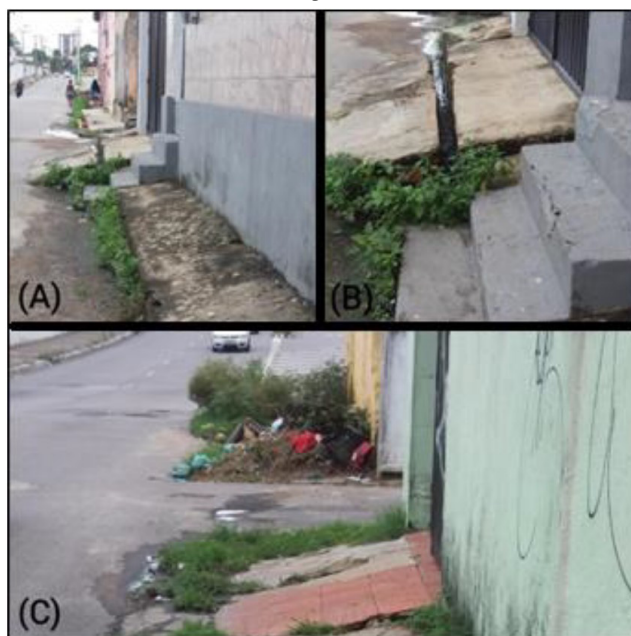
Figura 39 - José Jatahy/ Adriano Martins - Obstrução de Calçada.

Foi constatado um trecho com largura irregular de aproximadamente 0,90m além da presença de degraus e rampas na calçada (figura 39A e B). No mesmo trecho, mais adiante, foi verificada uma obstrução total da passagem devido a presença de lixo, entulhos e vegetação (figura 39C).

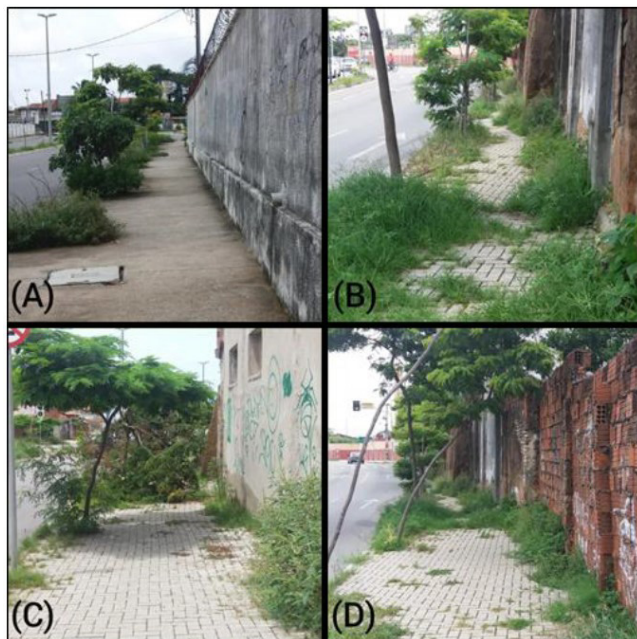
Figura 40 - José Jatahy/ Adriano Martins - Vegetação com Crescimento Excessivo.

A sensação de degradação e abandono é verificada, principalmente, no segundo trecho analisado, pois o que se encontra é uma área deteriorada com pisos em péssimo estado de conservação e com muita vegetação, como apresentado na figura 40A e B.

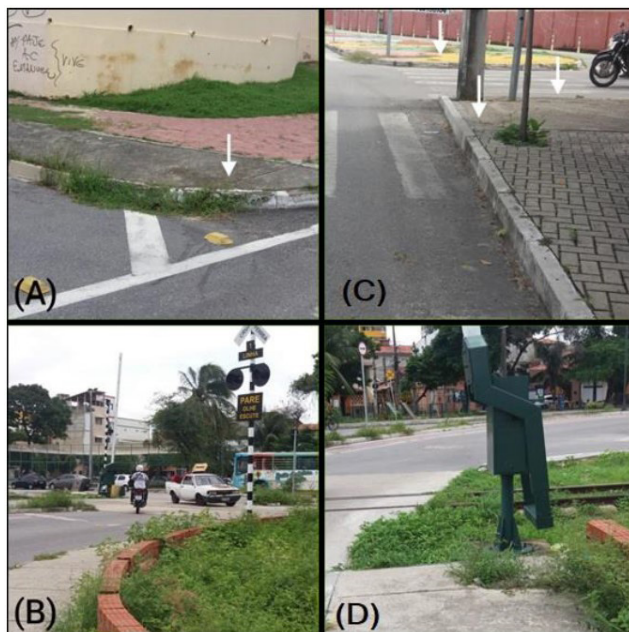
Figura 41 - José Jatahy/ Adriano Martins - Ausência de rebaixo/ Passagem de nível.

Nos dois trechos analisados não existiam rebaixos nas esquinas e nas áreas de travessias, salvo algumas exceções, como nas praças, como apresentado na figura 41 A e C. Outro local onde encontramos uma situação de completa falta de acessibilidade foi sob a linha férrea e nas proximidades da passagem de nível. Trata-se de um local onde a travessia de pessoas sem deficiência já é dificultada sendo impossível transitar pelo local com cadeirante por exemplo (figura 41 B e D).

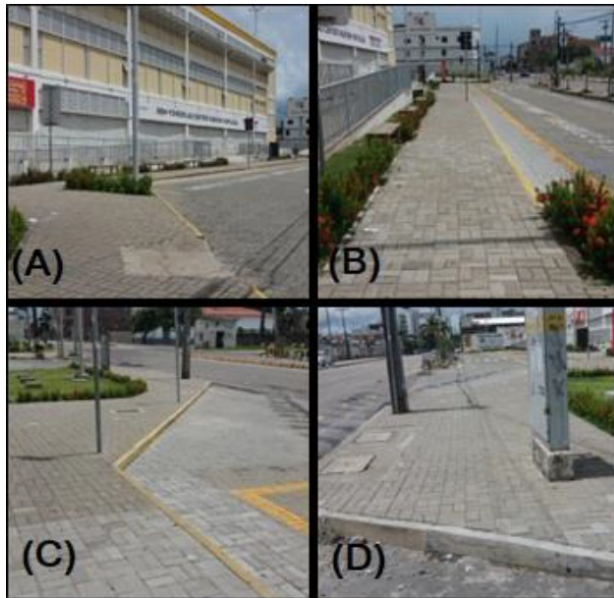
Figura 45 - Avenida Filomeno Gomes - Trecho no Centro Fasion Fortaleza.

Já a calçada nas adjacências do centro comercial de roupas (Centro Fashion Fortaleza) se mostrou com acesso para cadeirantes (figura 45A), larguras adequadas, rampas de acesso, sinalização tátil visual (figura 45B e C) e o único problema encontrado foi a ausência de rebaixo para cadeirantes em umas de suas extremidades como apresentado na figura 45D.

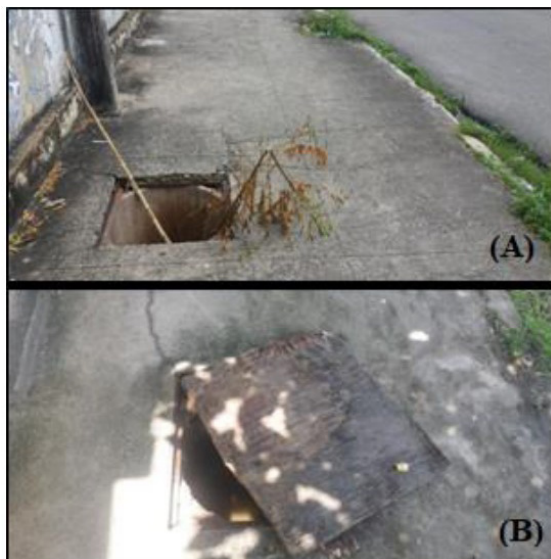
Figura 47 - Avenida Filomeno Gomes - Tapa de Esgoto Aberta.

No trecho 01 também se verificou tampas de esgotos abertas sinalizadas com galhos ou fechadas com pedaços de madeira (figura 47A-B).

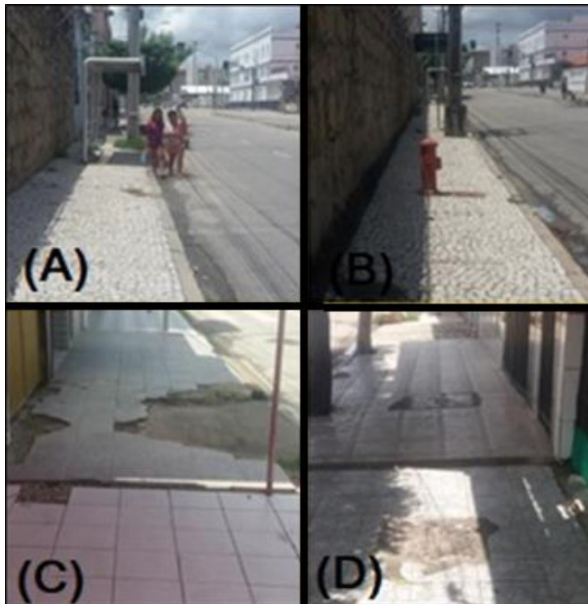
Figura 48 - Avenida Filomeno Gomes - Problemas Trecho 2.

Outro problema encontrado, principalmente, no trecho 2 foi a presença de obstáculos nas calçadas, como paradas de ônibus e placas de sinalização sob a faixa livre, ao invés de ficarem dentro da faixa de serviço. Esses problemas foram encontrados em todo o lado direito do trecho 2 e na calçada do cemitério (figura 48A e B). Observou-se, também, muitos pisos considerados irregulares por serem escorregadios e apresentarem sensação de insegurança, além de algumas calçadas apresentarem péssimo estado de conservação (figura 48C e D).

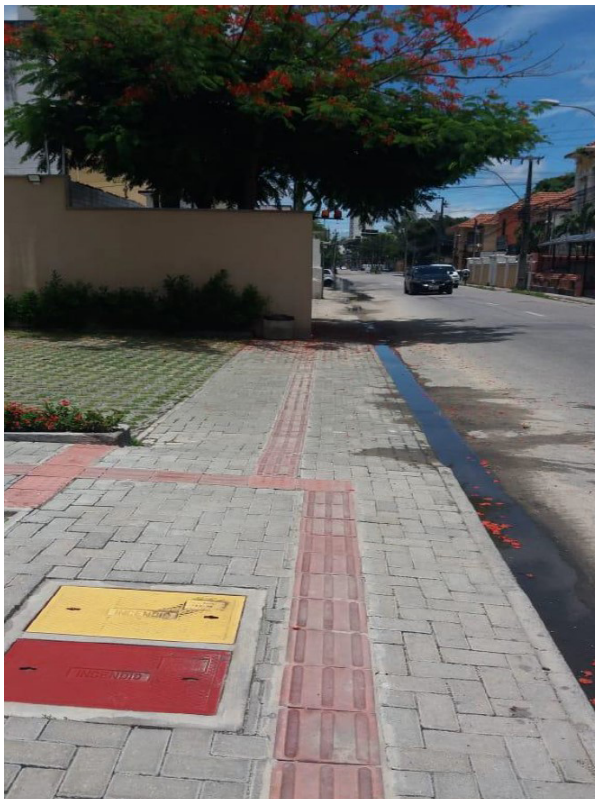
Figura 51 - Calçada do Condomínio Francisco Philomeno Residence.

A calçada do condomínio Francisco Philomeno Residence, localizado na Av. Francisco Sá, apresenta dimensões de acordo com as normas vigentes, tais como: rebaixo para cadeirantes, presença de piso tátil para deficientes visuais, além de contar com revestimento adequado para a circulação de pedestres (figura 51).

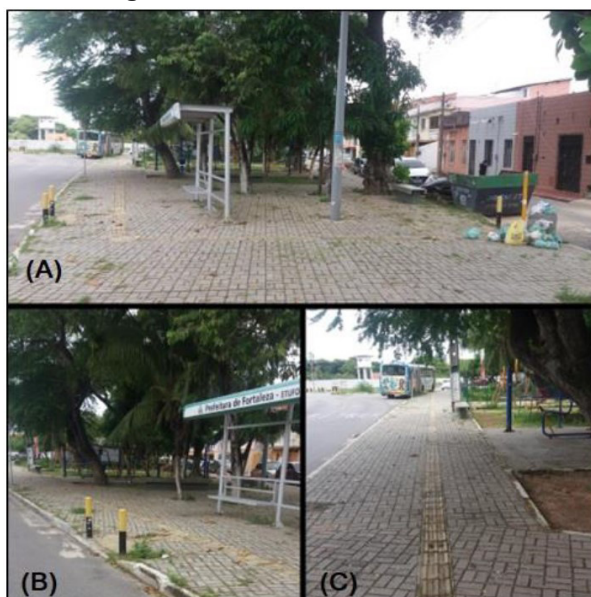
Figura 52 - Praça Vila São José.

Na figura 52 é mostrada a Praça Vila São José, localizada na Av. José Jatahy, reformada em 2019, apresentando revestimento de piso, rebaixo para acesso de cadeirantes e piso tátil, em conformidade com as normas técnicas (figura 52B e C). A única coisa negativa observada foi a necessidade de limpezas mais regulares, pois existiam alguns pontos com acúmulo de lixo (figura 52A).

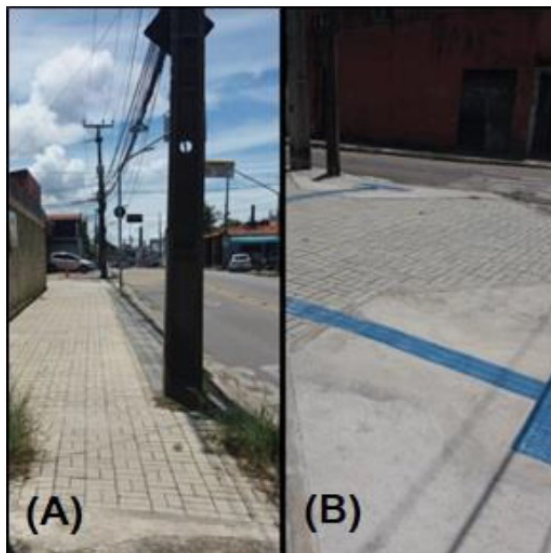
Figura 53 - Calçada dos Correios, na Av. Francisco Sá.

A calçada da antiga sede dos Correios, na Av. Francisco Sá, também apresentou dimensões e revestimentos adequados para a circulação de pedestres e em bom estado de conservação (figura 53A), além de apresentar piso tátil e acesso para cadeirantes (figura 53B).
