ACESSIBILIDADE DAS CALÇADAS

na Rua Desembargador Praxedes, no Bairro Montese, Fortaleza/CE

Felipe José Amancio Holanda

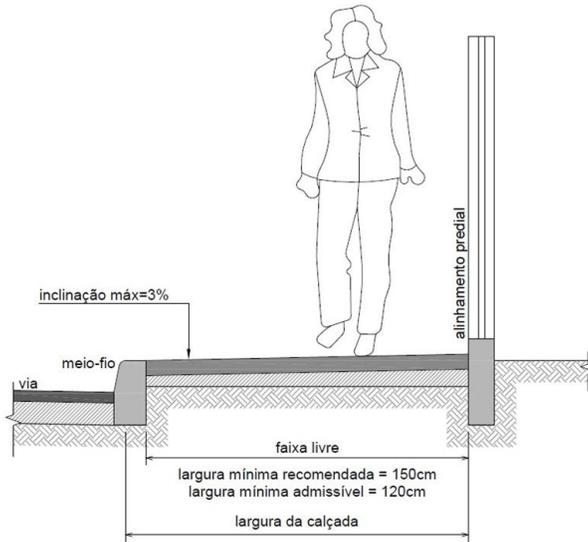
Figura 2 - Faixa livre.

1) faixa livre ou passeio: é destinado exclusivamente para a circulação de pedestres, deve ter inclinação máxima de 3%, ter 1,20m de largura, porém, para melhor conforto recomenda-se 1,50m, e deve ter no mínimo 2,10m de altura livre, conforme mostrado na figura 2.

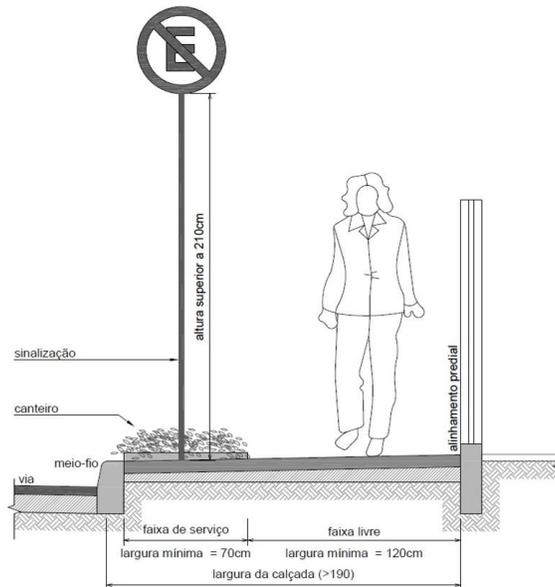
Figura 4 - Faixa de serviço e faixa livre.

2) faixa de serviço: é destinado para arranjar o mobiliário urbano, os canteiros, os postes de iluminação ou sinalização, sendo adjacente ao meio-fio e deve possuir largura mínima de 0,70m (figura 4):

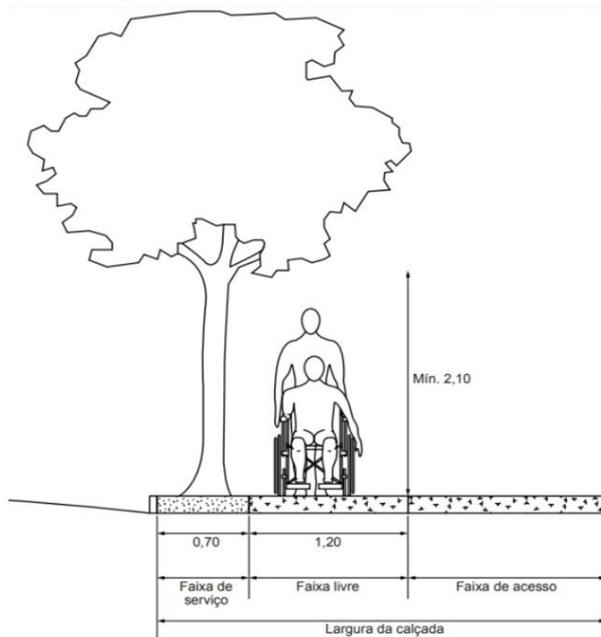
Figura 5 - Faixas de uso da calçada.

3) faixa de acesso: é possível adotar essa faixa apenas em calçadas maiores que 2,00m, servindo para acomodar rampas de acesso aos lotes lindeiros, devendo ser feito de forma a não interferir na faixa livre de circulação de pedestres, conforme mostrado na figura 5:

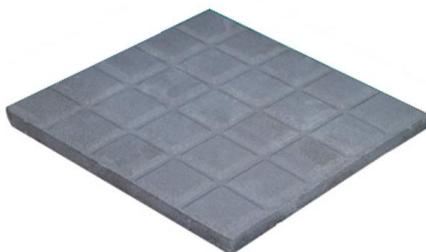
Figura 6 - Ladrilho hidráulico.

- Ladrilho hidráulico: é uma placa de concreto antiderrapante com alta resistência ao desgaste, com forma padrão retangular ou quadrada, sendo bastante utilizada em zona de grande tráfego (figuras 6 e 7);

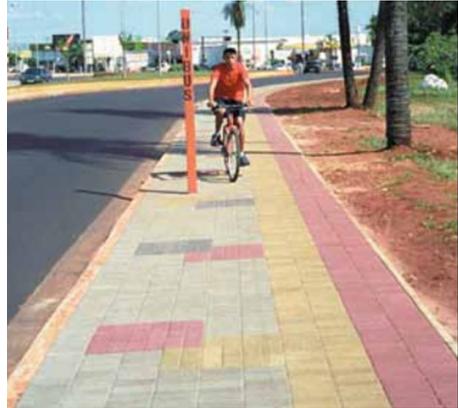
Figura 9 - Aplicação do piso Intertravado.

Para Gold (2003), a pavimentação intertravada possui uma série de vantagens quando utilizada em calçadas, como a boa resistência, durabilidade, bom nivelamento, conforto, drenagem parcial e facilidade de aplicação e manutenção.

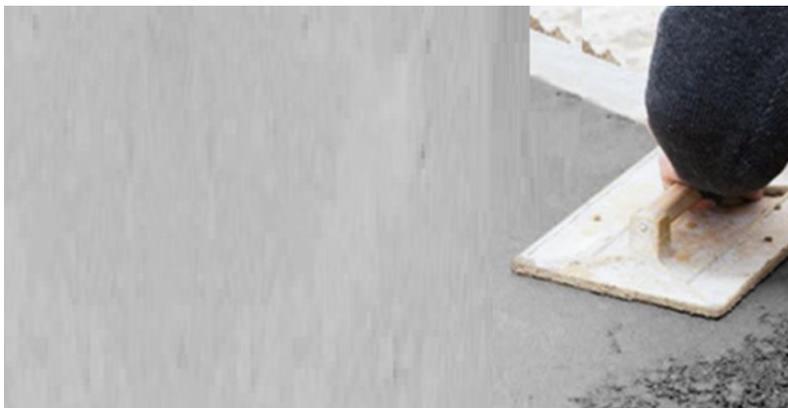
Figura 10 - Concreto moldado in loco.

- Concreto moldado in loco: é um material com alta versatilidade, durabilidade, principalmente quando combinado como aço, possui baixo custo e garante conforto de rolamento na sua utilização. É recomendado que seja obedecido as normas técnicas de execução desse tipo de piso, para garantir suas características técnicas (figuras 10 e 11);

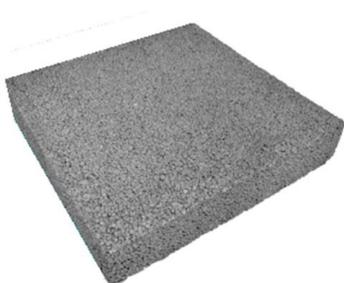
Figura 12 - Piso drenante.

- Piso drenante: como o próprio nome diz, este tipo de piso possui característica drenante, sendo composto por placas pré-moldadas (figuras 12 e 13).

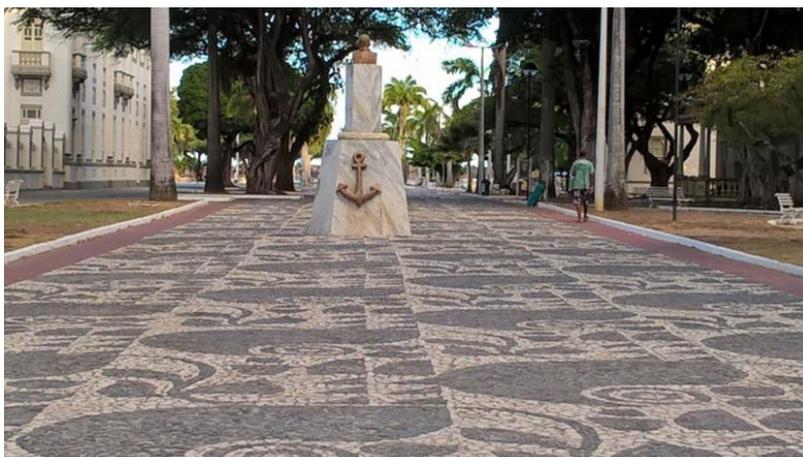
Figura 14 - Piso em pedra portuguesa.

Além dos materiais citados, a pedra portuguesa (figura 14) é um material bastante utilizado nas pavimentações, porém, só é aceitável quando em dimensões de aproximadamente 3x3cm, e altura variável de 4 a 6cm, seguindo os devidos procedimentos de assentamento, conforme recomendação de Ceará (2009).

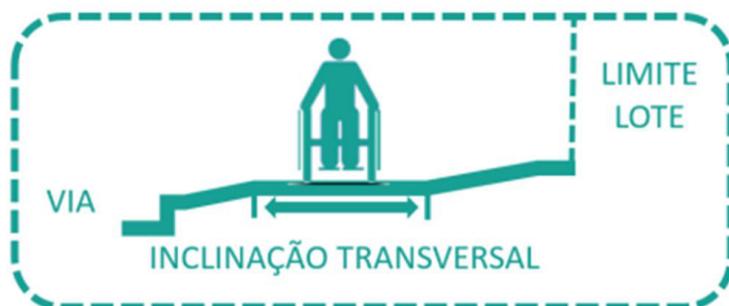
Figura 15 - Inclinação transversal.

Segundo a NBR 9050:2020, a inclinação transversal máxima de uma calçada deve ser de até 3% e a longitudinal deve ser inferior a 5% nas faixas destinadas a circulações de pessoas, conforme mostrado nas figuras 15 e 16:

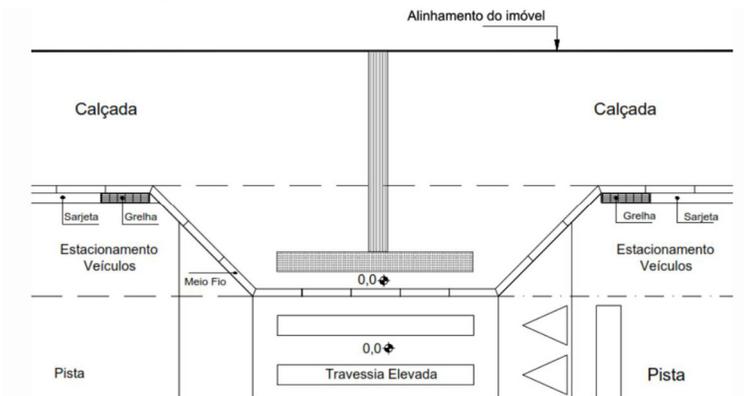
Figura 17 - Rebaixamento de calçadas.

nor que 5 %, admitindo-se até 8,33 %, de acordo com a NBR 9050:2020. O rebaixamento de calçadas não pode diminuir a faixa livre da calçada, devendo possuir 1,20m de largura, conforme figura 17:

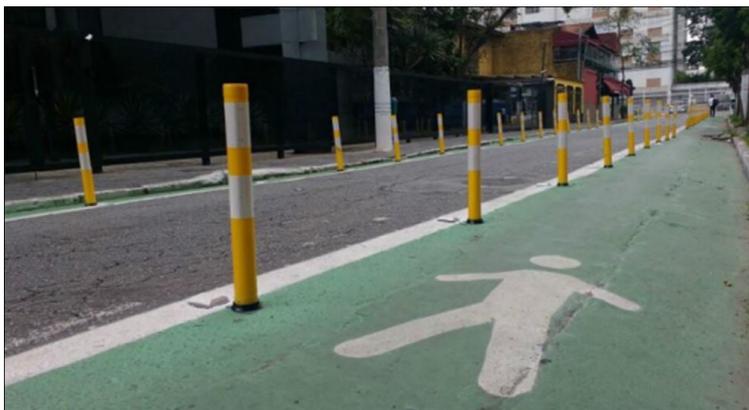
Figura 19 - Pintura em asfalto para ampliação de passeio.

Nas situações em que a faixa livre do passeio não consiga atingir o mínimo de 1,20m para o tráfego de pedestres, recomenda-se que sejam feitas pinturas no asfalto, conforme mostrado na figura 19, a fim de ampliar o passeio e garantir a preferência do pedestre, seguindo especificações do Código de Trânsito Brasileiro (Fortaleza, 2019).

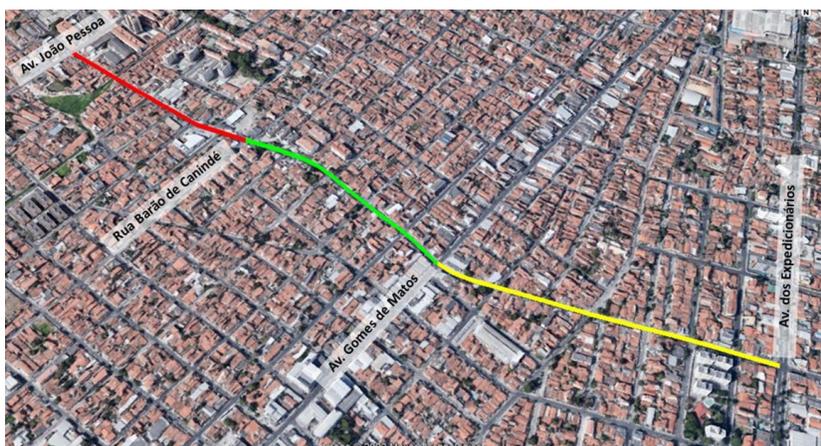
Figura 23 - Trechos analisados da Rua Desembargador Praxedes.

Para uma melhor delimitação do estudo optou-se por analisar trechos da Rua Desembargador Praxedes, situada somente no Bairro Montese, que possui cerca 1,9km, segundo o Google Maps (2022). Dessa forma, optou-se por dividir a via em três intervalos, pois em cada um, as calçadas apresentam diferentes condições de acessibilidade a serem analisados. A figura 23 indica os trechos da rua em estudo, por diferentes cores, para análise.

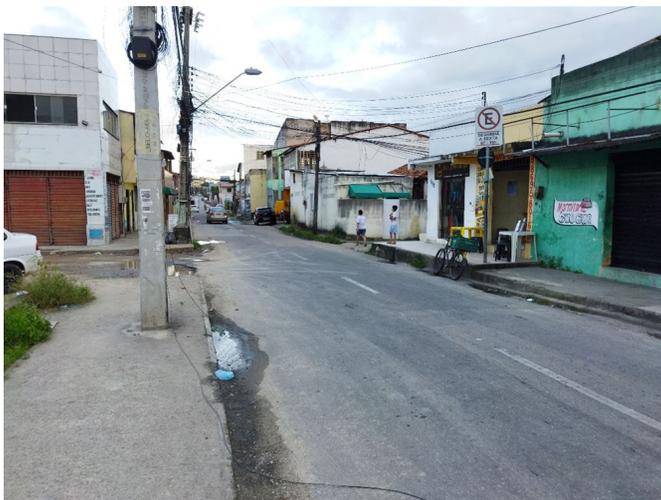
Figura 24 - Início do Trecho 01.

A figura 24 representa o início do trecho em estudo onde foram analisadas as condições de acessibilidade das calçadas.

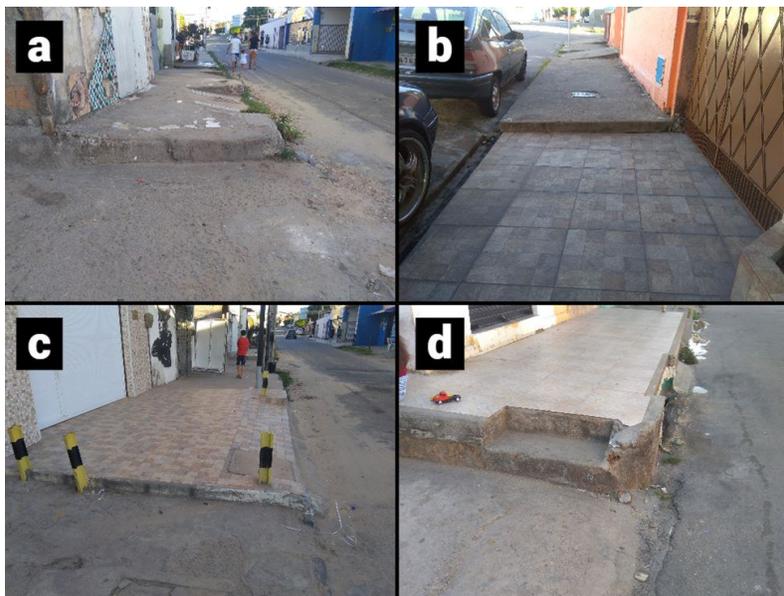
Figura 25 - Calçadas desniveladas.

O desnivelamento de calçadas foi um problema bastante comum encontrado em toda a extensão da pesquisa e pode ser observado na figura 25(a-d).

Os desníveis, consistem em obstáculos para pessoas com deficiência ou com mobilidade reduzida, conforme observa-se na figura 25(a-d), onde as calçadas acompanham o nível do terreno das edificações e causam diferenciais de altura no passeio. Além disso, nos itens “b”, “c” e “d”, percebe-se a descontinuidade de revestimentos e o uso de piso cerâmico liso, visto que a NBR 9050:2020 ressalta que os materiais utilizados em revestimentos em calçadas devem ser regulares, firmes, estáveis e antiderrapantes em qualquer condição. Para tanto, recomenda-se que seja substituído os desníveis por rampas de inclinação longitudinal de até 5%, e que para manter a padronização do piso, seja substituído o piso cerâmico por piso em concreto moldado in loco, revestimento esse recomendado por Fortaleza (2019), atendendo assim a NBR 9050:2020.

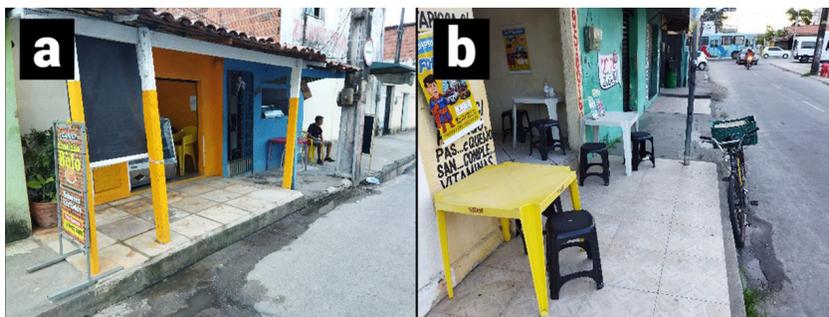
Figura 26 - Calçada com prolongamento de telhado e com barreiras móveis.

No item “a”, da figura 26, observa-se a existência do prolongamento do telhado sobre a calçada, dando a falsa sensação de que a calçada pertence a edificação existente, porém, vale ressaltar que a responsabilidade de construção e manutenção das calçadas são dos proprietários dos imóveis lindeiros, de acordo com o Código da Cidade de Fortaleza (2019), devendo estar em conformidade com a NBR 9050:2020. No item “b” da figura 26 vê-se a presença de mesas e cadeiras no passeio, atrapalhando o fluxo de pedestres.

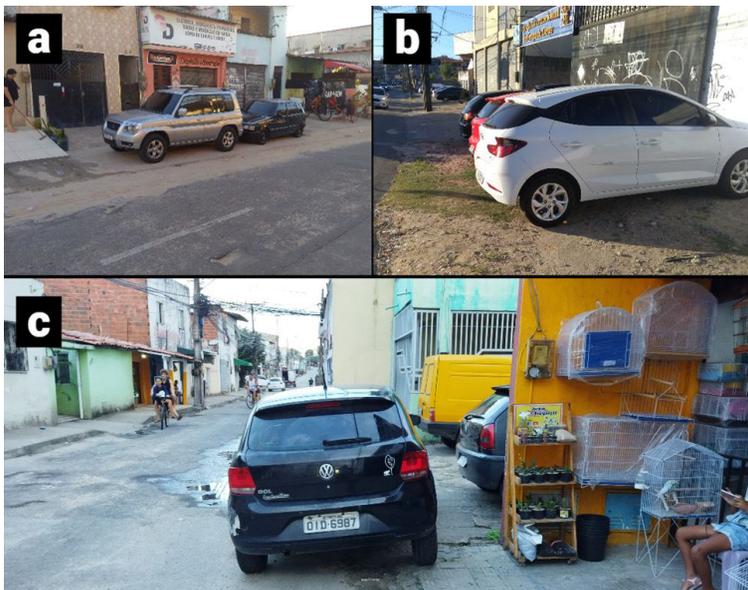
Figura 27 - Automóveis estacionados em calçadas.

Segundo o Código de Trânsito Brasileiro (1997), o trânsito de veículos sobre calçadas e nos acostamentos, só poderá ocorrer para que se adentre ou se saia dos imóveis, ou em áreas especiais de estacionamento, sendo considerado uma infração grave. No entanto, não é o que se pode observar na figura 27(a-c), onde percebe-se que há a presença de veículos automotores estacionados no espaço destinado aos pedestres, tornando-se um fator de grande perigo e dificuldade para a locomoção de pessoas com deficiência ou mobilidade reduzida, uma vez que o pedestre é obrigado a caminhar pela rua. Para estes, recomenda-se a eliminação desses bloqueios, de forma que o passeio fique livre para a circulação de pedestres.

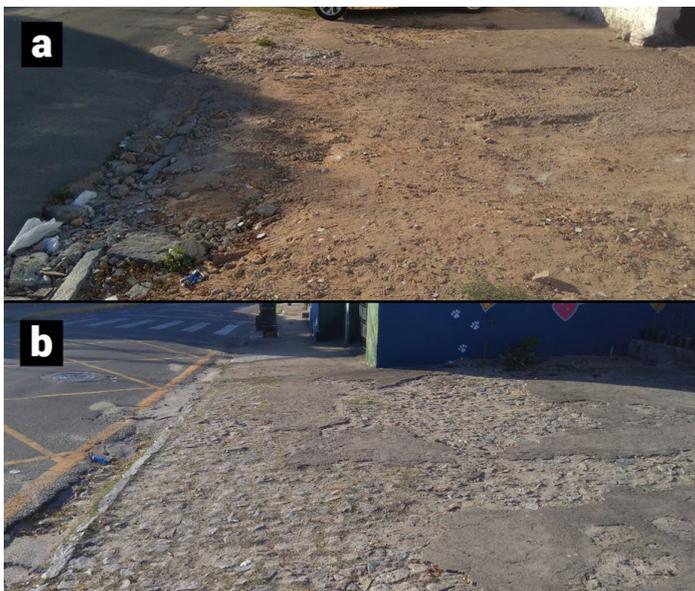
Figura 28 - Calçada sem piso e calçada sem manutenção.

No item “a”, da figura 28, observa-se a ausência de pavimentação na calçada, e no item “b”, percebe-se a falta de manutenção do pavimento do passeio, causando problemas no deslocamento e tornando-os propício a quedas. Esse problema faz com que os pedestres optem por caminhar na via que é destinada aos veículos e, em muitos casos, mais confortável do que as calçadas. Ademais, o deslocamento em vias lindeiras às calçadas é de grande risco, principalmente, para as pessoas com deficiência ou mobilidade reduzida, que tendem a ficar em casa por terem receio de enfrentar os perigos e dificuldades ao andar nas ruas.

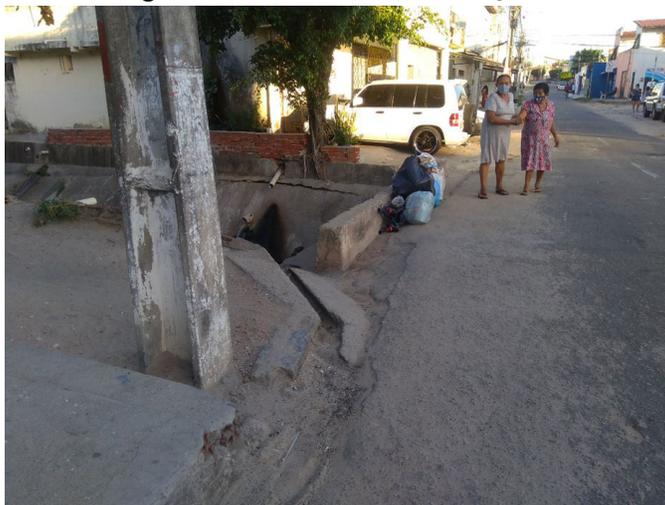
Figura 29 - Inexistência de calçada.

Observa-se, na figura 29, uma pessoa com mobilidade reduzida, auxiliada por outra pessoa, circulando pela rua junto aos veículos, arriscando suas integridades físicas, sem conforto e segurança. Para tanto, é recomendado que seja construída uma calçada, com dimensões funcionais, contendo faixa livre de 1,20m e faixa de serviço de 0,70m, de concreto moldado in loco, segundo recomendação de Fortaleza (2020), e inclinação transversal de até 3%, de acordo com a NBR 9050:2020.

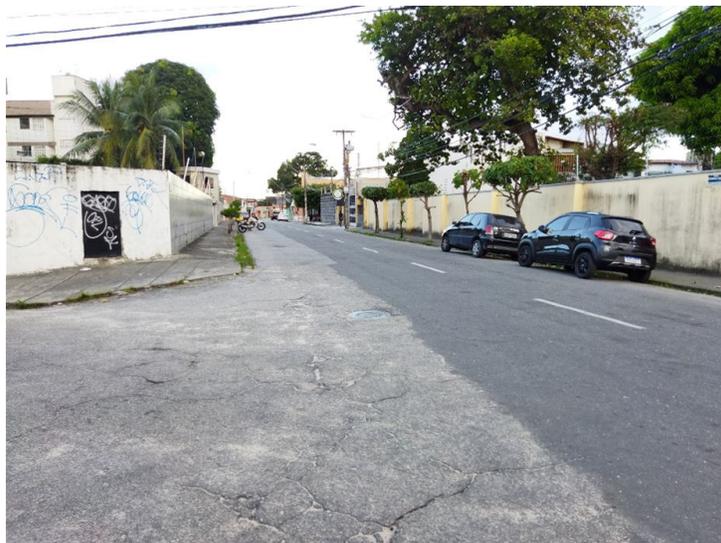
Figura 30 - Início do Trecho 02.

A figura 30 representa o início do trecho 02, onde foram analisadas as condições de acessibilidade das calçadas.

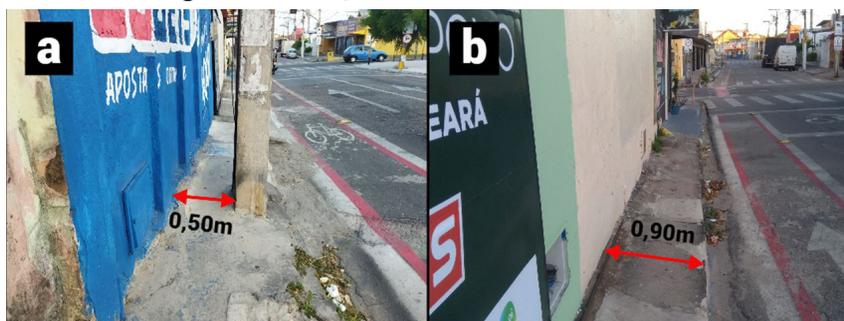
Figura 31 - Calçada estreita com obstáculo.

Na figura 31a, além das condições do piso, observa-se a presença de um poste na calçada, fazendo com que a faixa livre possua apenas 0,50m, e na figura 31b, o passeio possui largura de apenas 0,90m, o que as classifica como inacessíveis para pessoas com deficiência ou mobilidade reduzida.

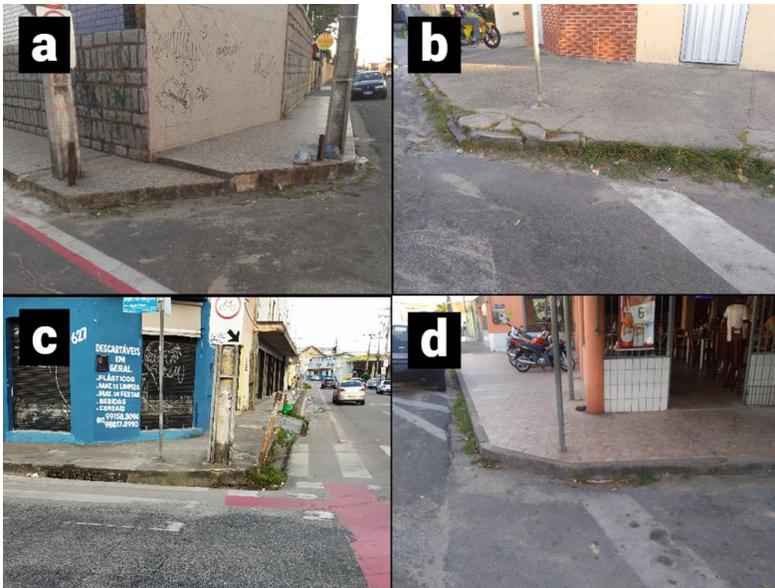
Figura 32 - Calçadas sem rebaixamento.

A NBR 9050:2020 evidencia que as calçadas devem possuir rebaixamentos junto às esquinas na direção do fluxo da travessia de pedestres. Porém, observa-se em todos os itens da figura 32 a inexistência de rebaixamento de calçadas para a travessia da rua pelos cadeirantes e pessoas com mobilidade reduzida, além de possuírem barreiras junto as esquinas.

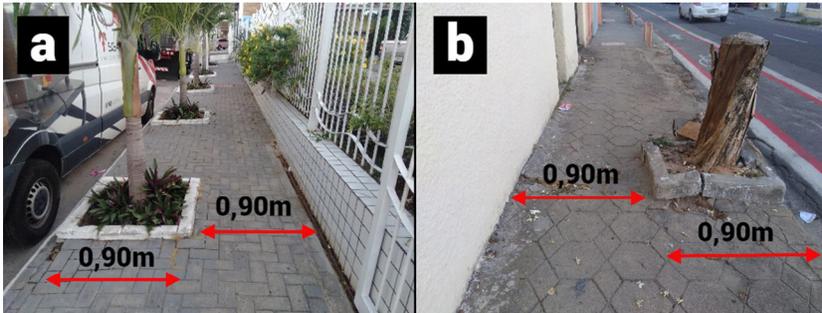
Figura 33 - Calçadas com dimensões inadequadas.

Na figura 33 observa-se a presença de obstáculos junto ao espaço destinado a faixa livre.

Nos itens “a” e “b”, da figura 33, observa-se que a faixa de serviço está com dimensões adequadas, pois conforme a NBR 9050:2020 ela deve possuir, no mínimo, 0,70m de largura, porém, a faixa de serviço, destinada a comportar o mobiliário urbano, está invadindo o espaço designado a faixa livre, que deve possuir no mínimo 1,20m de largura.

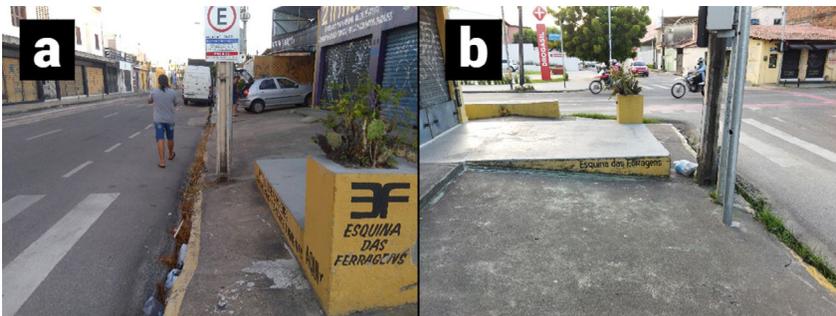
Figura 34 - Calçada desnivelada com obstáculo.

Observa-se que o espaço destinado a calçada foi utilizado para a construção de uma área de acesso ao comércio existente, que limitou a calçada ao espaço destinado à faixa de serviço. No item “a” é possível observar, na prática, um homem caminhando na rua, pois o mobiliário urbano impede a circulação de pedestres na calçada. Para tanto, recomenda-se que a faixa destinada ao acesso do comércio seja nivelada com o nível da calçada existente para que o passeio não fique limitado a faixa de serviço, de modo que a inclinação transversal possua no máximo 3%, seguindo assim, as recomendações da NBR 9050:2020.

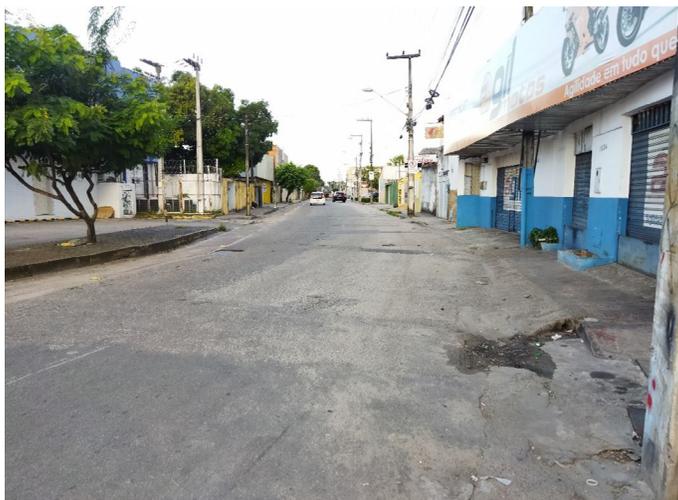
Figura 35 - Início do Trecho 03.

O trecho 03 está localizado entre a Av. Gomes de Matos e a Av. dos Expedicionários, possuindo cerca de 640 metros, conforme Google Maps (2022).

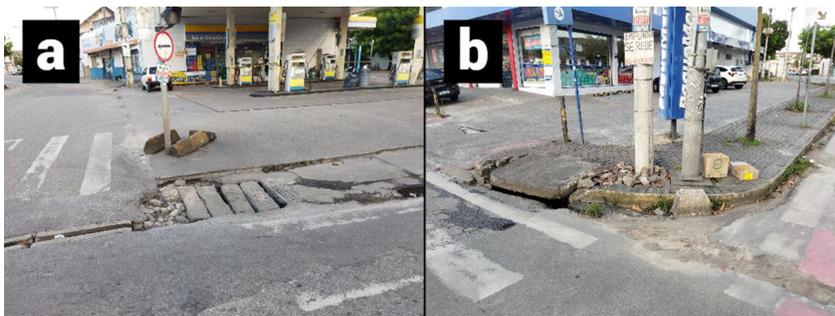
Figura 36 - Calçadas sem rebaixamento e manutenção.

Na figura 36 é possível observar, mais uma vez, calçadas sem rebaixamento e falta de manutenção.

Nos itens “a” e “b”, da figura 36, percebe-se a falta de manutenção das calçadas junto às esquinas, principalmente, nos dispositivos de drenagem urbana, causando dificuldade e perigo, em especial para pessoas com deficiência visual, cadeirantes e pessoas com mobilidade reduzida. Outrossim, observa-se a falta de rebaixamento de calçadas junto às esquinas.

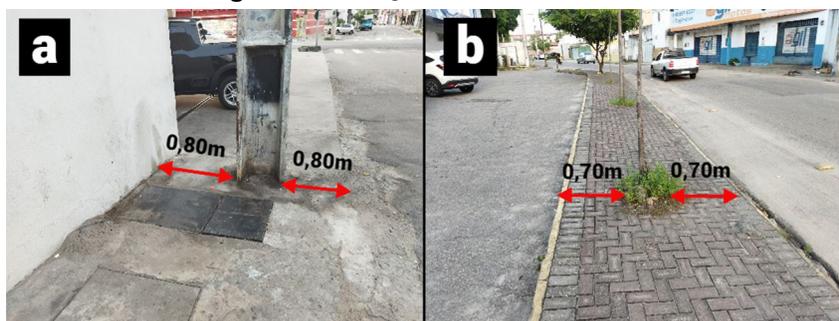
Figura 37 - Calçada com obstáculo.

Nos itens “a” e “b”, da figura 37, encontram-se árvores e postes na região central da calçada, que é espaço destinado a faixa livre do passeio, não estando, portanto, em conformidade com a NBR 9050:2020, pois a faixa de serviço é o espaço destinado para comportar árvores, postes, rampas e mobiliário urbano. Além disso, observa-se a inexistência de piso tátil, o que torna o passeio inseguro para os deficientes visuais que se deparam com obstáculos nas faixas livres das calçadas.

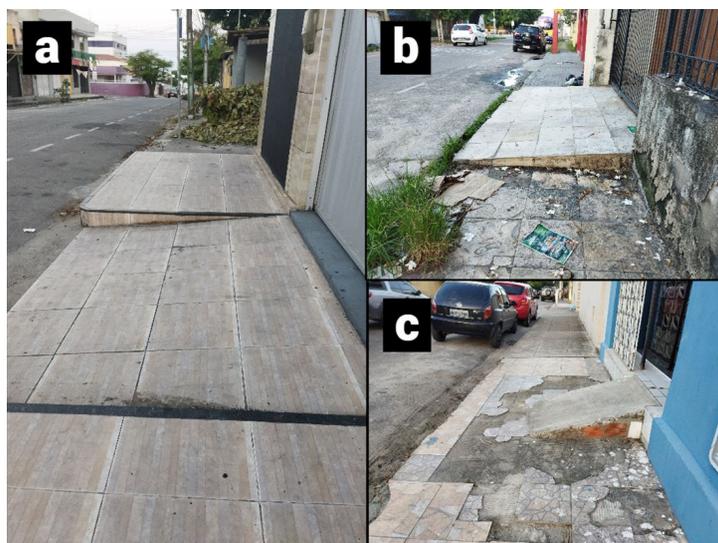
Figura 38 - Calçadas com rampas no passeio.

Em todos os itens da figura 38 observa-se a presença de rampas de acesso às edificações provocando descontinuidade na calçada, porém, a NBR 9050:2020 destaca que o acesso de veículos aos lotes e seus espaços de circulação e estacionamento deve ser feito de forma a não interferir na faixa livre de circulação de pedestres, sem criar degraus ou desníveis. Somado a isso, percebe-se no item “a” presença de revestimento cerâmico derrapante, podendo ocasionar possíveis escorregos ao pedestre, e no item “c”, além do revestimento derrapante, não existe a manutenção adequada do passeio.

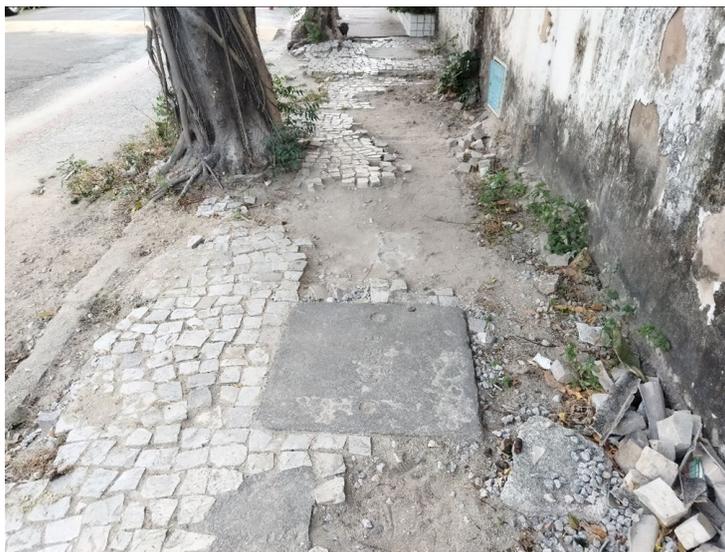
Figura 39 - Calçada sem manutenção.

O pavimento da calçada, em pedra portuguesa, se encontra sem a devida manutenção, tornando-se inseguro e desconfortável não só para pessoas com deficiência ou com mobilidade reduzida, mas também, para todos os usuários. Vale ressaltar que, segundo Ceará (2009), a pavimentação em pedra portuguesa só é aceitável quando em dimensões de aproximadamente 3x3cm, e altura variável de 4 a 6cm, seguindo os devidos procedimentos de assentamento. Para tanto, como já recomendado em problemas anteriores, faz-se necessário a manutenção do piso.

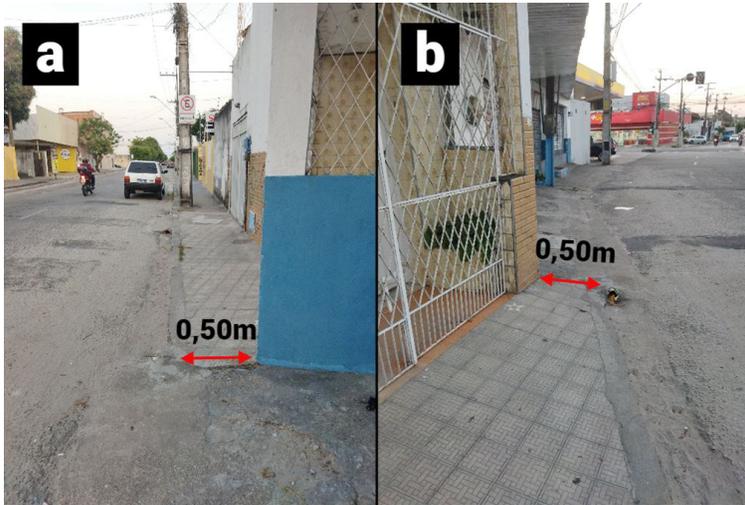
Figura 40 - Calçada com garagem avançando.

Na figura 40 percebe-se que a garagem está invadindo a área destinada a calçada, reduzindo o espaço para a circulação de pedestres.

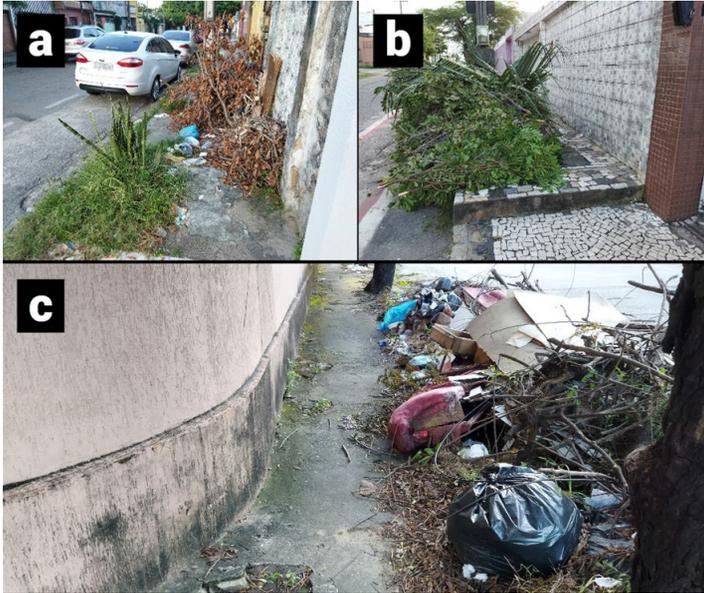
Figura 41 - Calçadas com bloqueios.

Na figura 41 pode-se observar, nos itens “a” e “b”, a presença de podas de árvores sobre as calçadas, bloqueando totalmente a circulação de pedestres, e no item “c”, além dos resíduos provenientes de podas de árvores, observou-se a presença de restos de construção, de móveis, de papelões e de lixo orgânico doméstico, limitando e reduzindo a área de circulação.

Para esse tipo de problema, faz-se necessário não somente que seja feita a limpeza do passeio por parte da Prefeitura Municipal de Fortaleza, mas que a população participe e se conscientize no zelo ao espaço público, destinando os resíduos sólidos no espaço designado ao descarte, pois além da obstrução da passagem ao pedestre, a disposição inadequada de resíduos sólidos pode provocar danos à saúde.

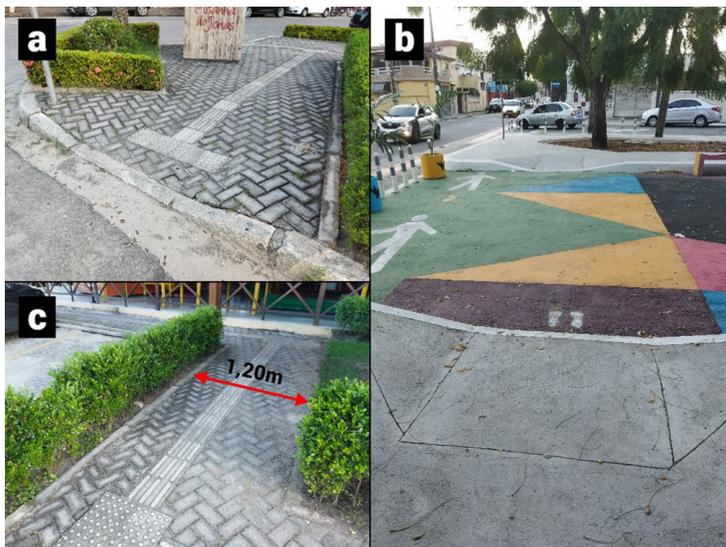
Figura 42 - Calçadas com rebaixamento e calçadas com sinalização tátil.

De todos os trechos estudados, o trecho 03 foi o único que apresentou calçadas com a sinalização tátil, indicando o sentido de deslocamento seguro e a presença de perigo aos deficientes visuais, conforme mostrado nos itens “a” e “c”, estando, portanto, em conformidade com a NBR 16537:2018. Observou-se, também, a presença de rebaixamentos ligando o passeio ao leito carroçável, construídas em conformidade a NBR 9050:2020, podendo ser observado nos itens “a” e “b”. Além disso, o passeio possui a largura mínima necessária de 1,20m para caminhabilidade, conforme visto no item “c”, da figura 42, bem como apresenta revestimentos em piso intertravado e concreto moldado in loco, revestimentos estes recomendados por Fortaleza (2020), garantindo assim, conforto e segurança aos usuários, por serem estáveis e antiderrapantes. Entretanto, apesar da existência de rebaixamentos de calçadas e de revestimento adequado, ainda pode-se observar no item “b”, da figura 42, a inexistência de sinalização tátil, dificultando e tornando inseguro a mobilidade para os deficientes visuais.
