Acessibilidade e
Barreiras Arquitetônicas no
Palácio da Fazenda do
Estado do Ceará

Marjorie Marques Rodrigues
Felipe José Amancio Holanda

AYA EDITORA
2025

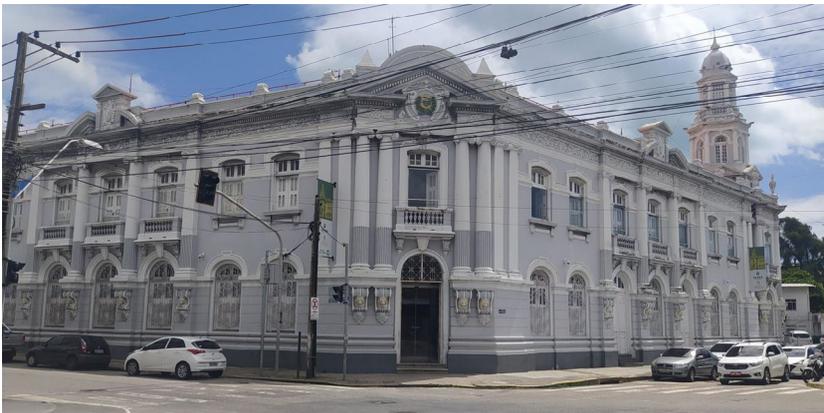
Figura 1 - Fachada principal.

Atualmente, o edifício é composto por três pavimentos onde estão distribuídos os setores do Centro de Memória, Gabinete, Tesouro, Receita, Planejamento e Gestão Interna. O edifício é composto por duas fachadas, sendo a fachada principal a do cruzamento entre a Avenida Alberto Nepomuceno e a Rua Adolfo Caminha, representada na figura 1.

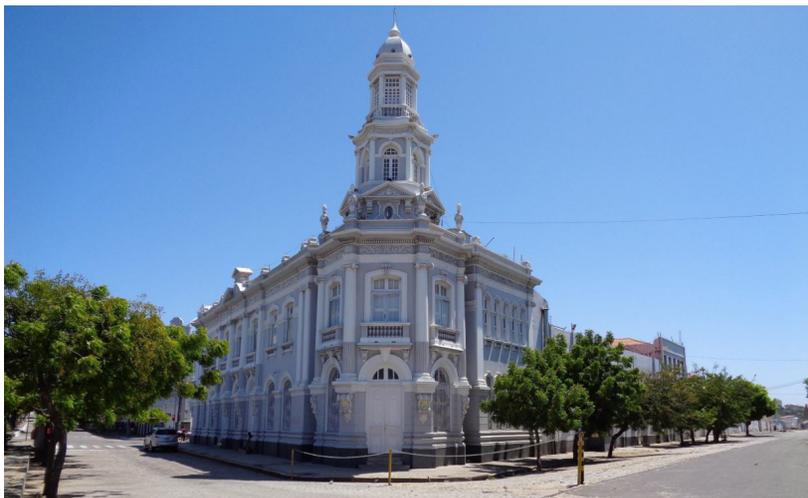
Figura 2 - Fachada da Rua Gerson Gradvohl.

A fachada posterior possui a torre que antigamente servia para fiscalização das embarcações e hoje, no entanto, faz parte do legado histórico do prédio e nela encontra-se a recepção do Centro de Memória que está voltada para a rua Gerson Gradvohl (figura 2).

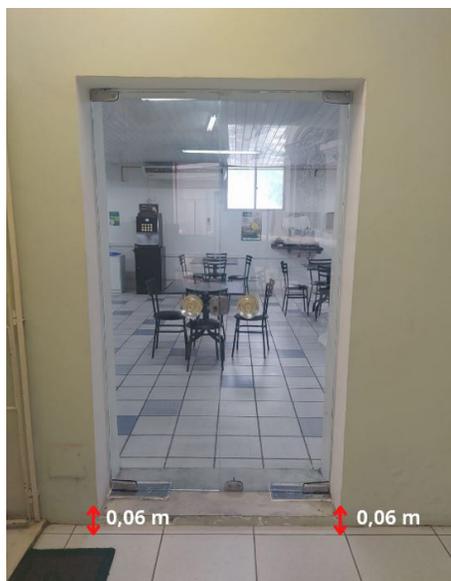
Figura 5 - Entrada do espaço de convivência.

A barreira física mais encontrada na visita técnica e percebida não só por pessoas com deficiência e com mobilidade reduzida, como também pelos usuários sem tais condições, que são os desníveis nas áreas de circulação. Durante as observações e medições inferidas, constatou-se que a maioria dos desníveis excedem o limite de altura de 5 milímetros que recomenda a NBR 9050:2020. Uma grande quantidade desse tipo de obstáculo foi encontrada, principalmente, em locais de convivência (figura 5) e transição entre ambientes (figura 6).

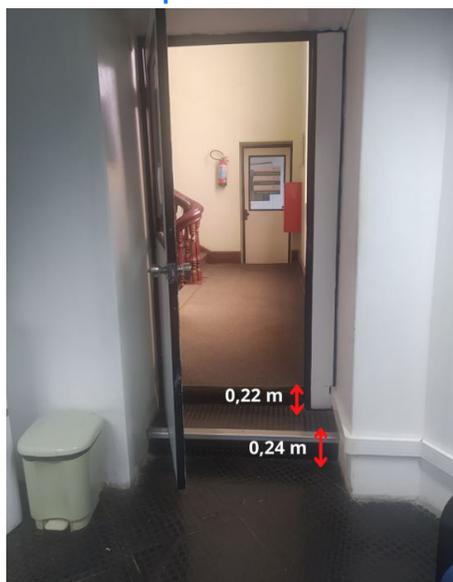
Figura 7 - Degrau isolado no 1º pavimento.

Uma variação de desníveis comumente presente na edificação são os degraus isolados. A NBR 9050:2020 trata os degraus isolados como aqueles que são uma sequência de até dois degraus. A norma recomenda também que devem ser sinalizados em toda a sua extensão, no piso e no espelho, com uma faixa de no mínimo 0,03 metros de largura contrastante com o piso adjacente, preferencialmente, fotoluminescente ou retrô iluminado, porém na edificação foram encontrados degraus isolados sem identificação apenas com cantoneira metálica (figura 7).

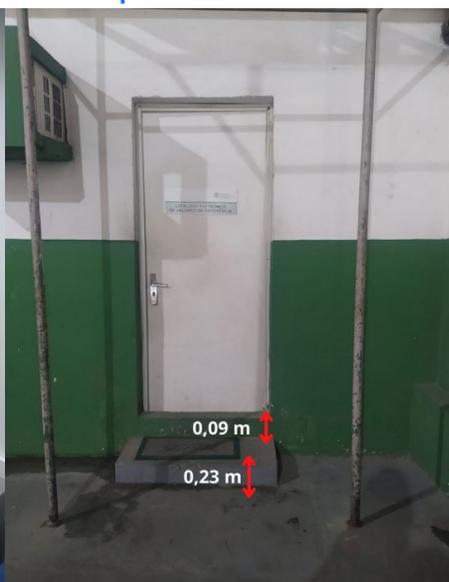
Figura 8 - Degrau isolado no pavimento térreo.

Outro problema identificado foi a falta de corrimão que por se tratar de degrau isolado com dois degraus, a NBR 9050:2020 recomenda que os corrimãos devem estar instalados, a 0,92 metros e a 0,70 metros do piso, medidos da face superior até o bocel ou quina do degrau em ambos os lados com duas alturas, o que não ocorre nos exemplos identificados no prédio (figura 8).

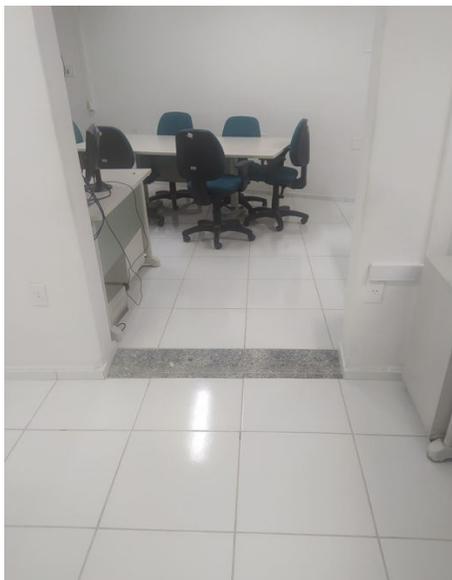
Figura 9 - Soleira inclinada no setor de finanças.

Como alternativa para atenuar os desníveis nas áreas de passagem de portas do setor de finanças (figura 9) e logística (figura 10), as soleiras foram instaladas com inclinações, atenuando os desníveis entre os ambientes.

A solução adotada formou em ambas as soleiras, inclinações longitudinais inferiores a 5% e, portanto, de acordo com a NBR 9050:2020 as soleiras encontram-se em conformidade com as condições gerais aceitáveis para a circulação dos pisos.

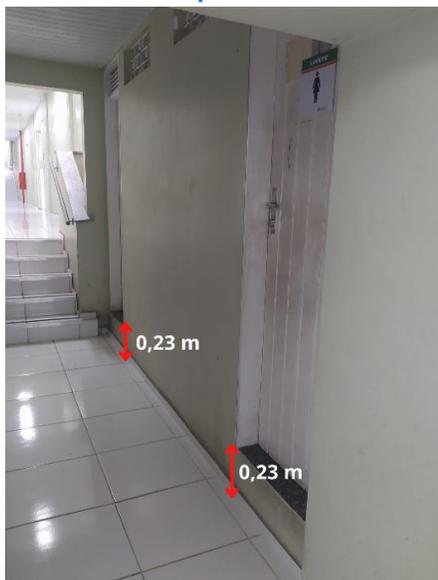
Figura 11 - Banheiros do corredor no 1º pavimento.

A NBR 9050:2020 define que nas edificações de uso público existentes é preciso ter pelo menos um banheiro acessível por pavimento localizado nas áreas de uso comum do andar. Na edificação foram contabilizados 40 banheiros, distribuídos da seguinte forma: 12 no pavimento térreo; 17 no primeiro pavimento e 11 no segundo pavimento. Vale salientar que todos os banheiros do 1º pavimento (figura 11) e 2º pavimento (figura 12) possuem desníveis.

A NBR 9050:2020 esclarece que desníveis superiores a 0,20 metros, são considerados como degraus e, portanto, as soleiras das portas ou vãos de passagem que apresentem desníveis de até no máximo um degrau deve ter parte de sua extensão substituída por rampa com largura mínima de 0,90 metros e com inclinação em função do desnível. Parte do desnível deve ser vencido com rampa, e o restante da extensão pode permanecer com degrau, desde que associado, no mínimo em um dos lados, a uma barra de apoio horizontal ou vertical, com comprimento mínimo de 0,30 metros e com seu eixo posicionado a 0,75 metros de altura do piso, sem avançar sobre a área de circulação pública.

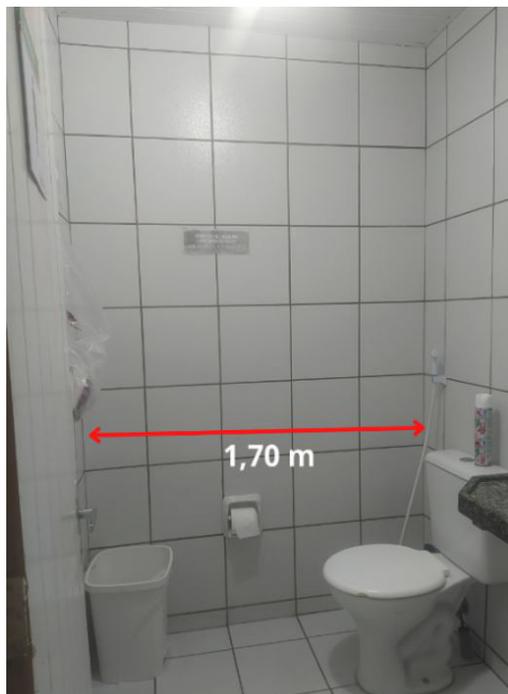
Figura 13 - Banheiro feminino no 2º pavimento - vista frontal.

A maioria dos banheiros analisados na edificação possui 1,70 metros de comprimento e 1,50 metros de largura, comprimento similar ao apresentado na figura 13.

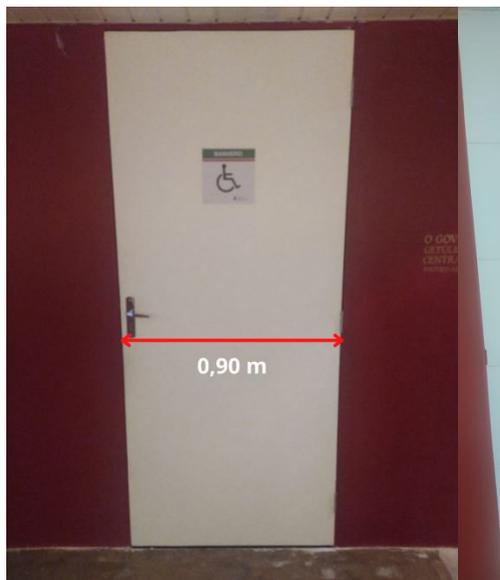
Figura 14 - Identificação do banheiro acessível.

Dentre os quarenta banheiros existentes, a edificação possui apenas um banheiro acessível, localizado no pavimento térreo, devidamente identificado, com porta de 0,90 metros de largura (figura 14), barra horizontal interna de 0,40 metros instalada a 0,90 metros e com chapa de alumínio de 0,40 metros, como indica a NBR 9050:2020 (figura 15).

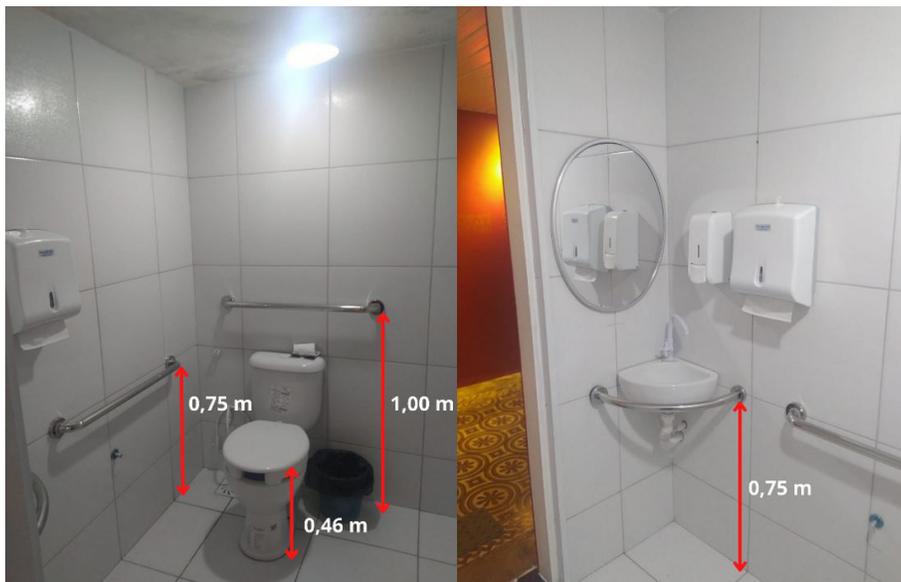
**Figura 16 - Banheiro acessível –
bacia.**

**Figura 17 - Banheiro acessível –
lavatório.**

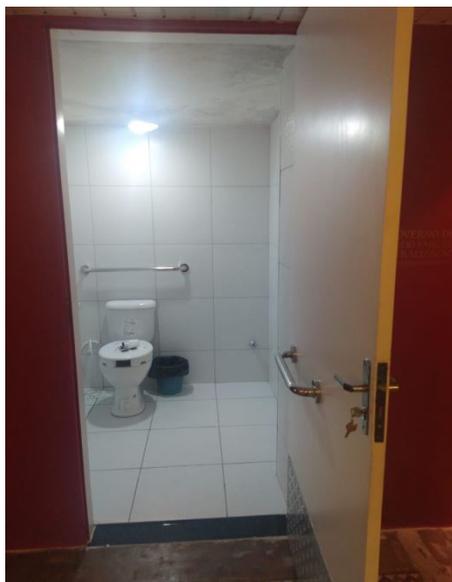
Figura 18 - Banheiro acessível – soleira.

Pode-se verificar que não há desníveis junto à entrada da porta, que o piso instalado é antiderrapante, que o ralo está posicionado fora da área de manobra e transferência (figura 18) e que existe piso tátil indicando a porta de acesso (figura 19).

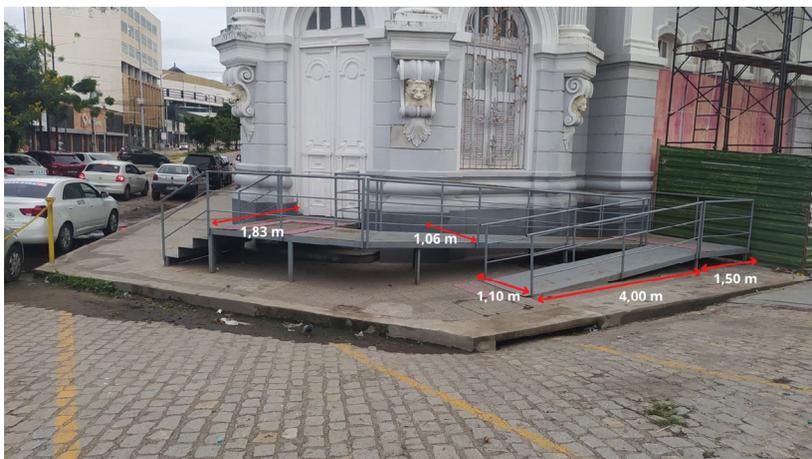
Figura 20 - Rampa da entrada do Centro de Memória.

A edificação possui três rampas de acesso: a primeira no acesso ao Centro de Memória e as outras duas instaladas na entrada do estacionamento de carros oficiais. O acesso ao Centro de Memória é realizado por meio de uma rampa metálica e removível, projetada para interferir minimamente na fachada tombada (figura 20). Contudo, é possível notar que os corrimãos estão fora da normatização, pois os prolongamentos estão inferiores a 0,30 metros, as extremidades dos corrimãos não possuem acabamento recurvado, a 0,92 metros e a 0,70 metros do piso, medidos da face superior até o patamar, acompanhando a inclinação da rampa, recomendados pela NBR 9050:2020.

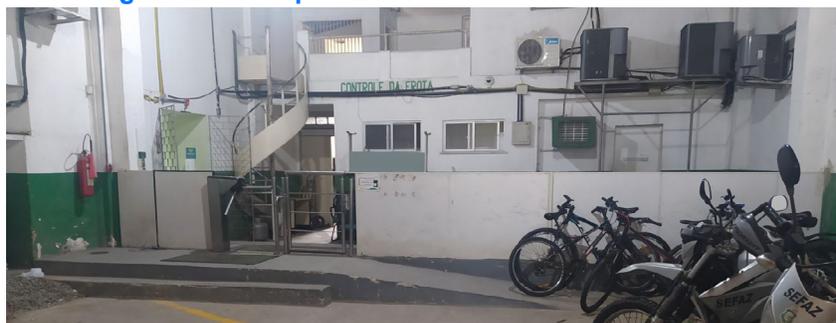
Figura 21 - Rampa do estacionamento - vista frontal.

A rampa de alvenaria existente no estacionamento (figura 21) possui 1,20 metros de dimensão longitudinal em todos os seus patamares de acordo com a largura mínima admitida pela NBR 9050:2020, porém não possui corrimão nos patamares inicial e final, piso tátil indicativo, guias de balizamento e ainda há supressão do acesso no início do patamar inicial ocasionado pelo estacionamento de bicicletas.

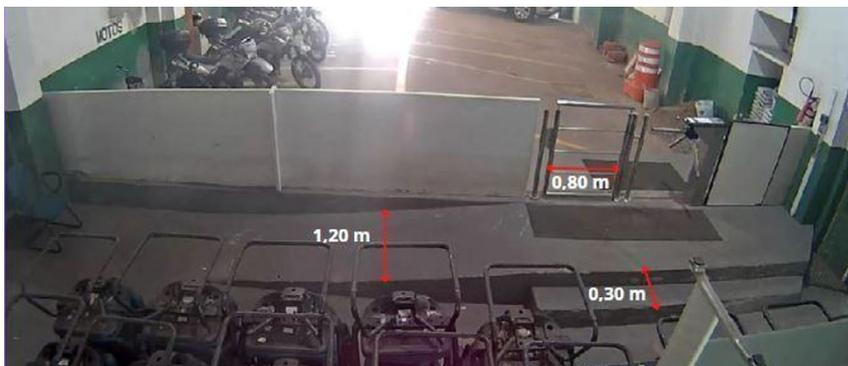
Figura 22 - Rampa do estacionamento - vista superior.

É possível notar que o controle de acesso é realizado no patamar intermediário e que possui portinhola de 0,80 metros (figura 22). A rampa não atende os requisitos estabelecidos na NBR 9050:2020 pois, por não haver paredes laterais, precisa acrescentar os elementos de segurança pertencentes às rampas, tais como sinalização, guarda-corpo, corrimãos e guias de balizamento com altura mínima de 0,5 metros, que devem ser instalados ou construídos nos limites da largura da rampa.

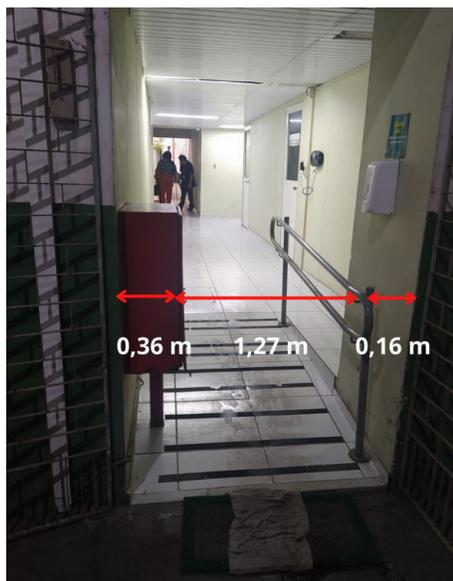
Figura 23 - Rampa da entrada interna ao estacionamento - vista frontal.

Para completar o acesso a edificação foi projetada uma rampa que substituiu degraus isolados apresentada na figura 23. A caixa da mangueira de incêndio não foi realocada o que impediu que fosse instalado o corrimão na parede, deixando a rampa não acessível de acordo com NBR 9050:2020 (figura 24).

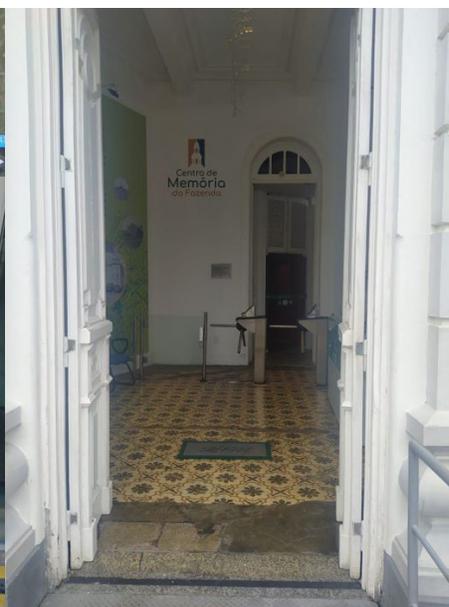
Figura 26 - Recepção do Centro de Memória.

A edificação possui duas recepções sendo a principal (figura 25), para recepcionar e despachar os assuntos institucionais e a segunda, na entrada lateral, para recepcionar os visitantes do Centro de Memória (figura 26).

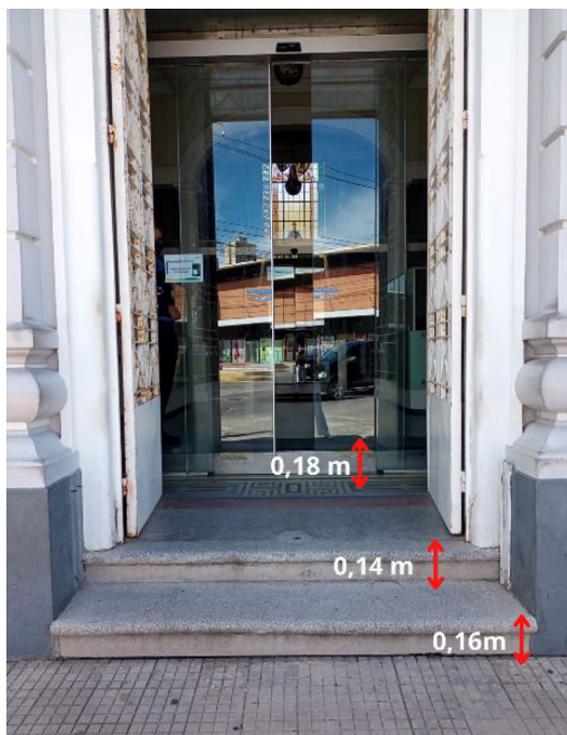
Figura 27 - Recepção principal - degraus da entrada.

A fim de preservar o piso original a recepção principal recebeu um piso suspenso de vidro temperado com apoios metálicos, e dessa forma, observa-se que a recepção possui um degrau de 0,18 metros, somado a dois outros degraus até atingir a calçada do edifício com 0,14 e 0,16 metros, respectivamente, conforme mostrado na figura 27.

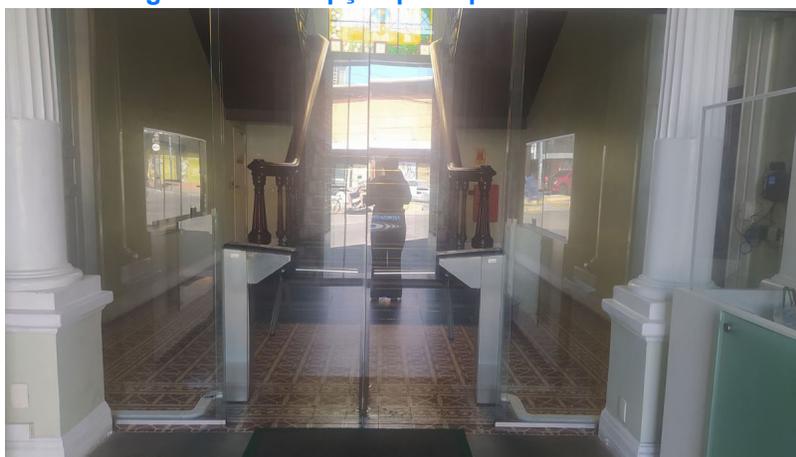
Figura 28 - Recepção principal - vista frontal.

Outro detalhe importante é que o controle de acesso físico realizado pelas catracas não possui portinhola para acesso dos cadeirantes (figura 28).

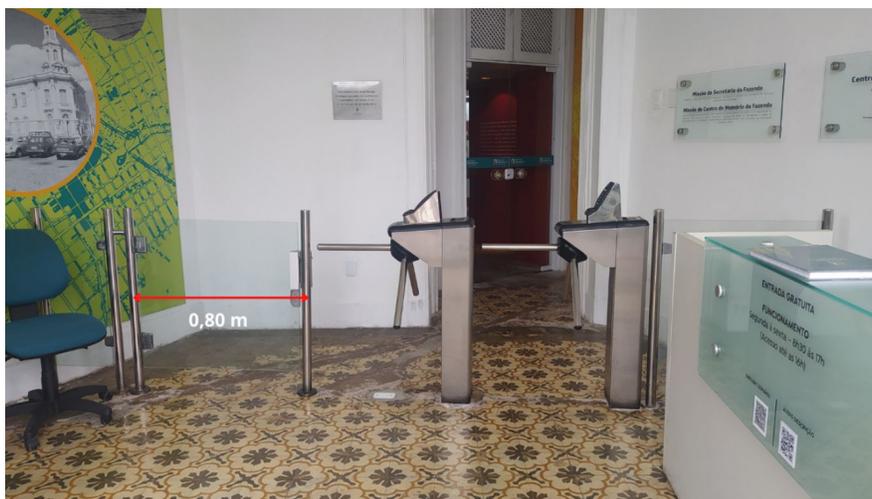
Figura 29 - Recepção do Centro de Memória - controle de acesso.

A NBR 9050:2020 determina que quando existirem dispositivos de segurança e para controle de acesso do tipo catracas, cancelas, portas ou outros, pelo menos um deles, em cada conjunto, deve ser acessível, garantindo ao usuário o acesso, manobra, circulação e aproximação para o manuseio do equipamento com autonomia. O conjunto acessível foi instalado na recepção do Centro de Memória que além das duas catracas possui uma portinhola de acesso com 0,80 metros de largura (figura 29).

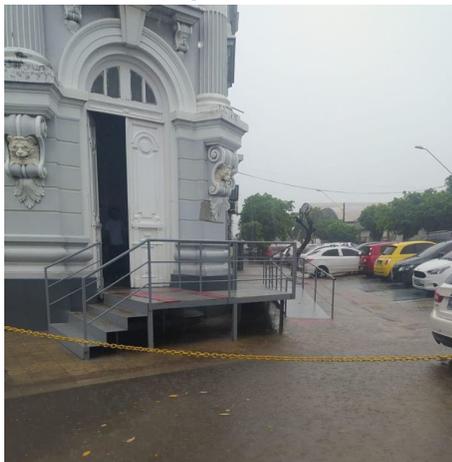
Figura 30 - Recepção do Centro de Memória - períodos chuvosos.

No período de estudo foi identificado que em períodos chuvosos (figura 30) ocorrem alagamentos na edificação, onde o nível da água sobe e com o lento escoamento, acumula água e impossibilita o uso da calçada no acesso a recepção (figura 31).

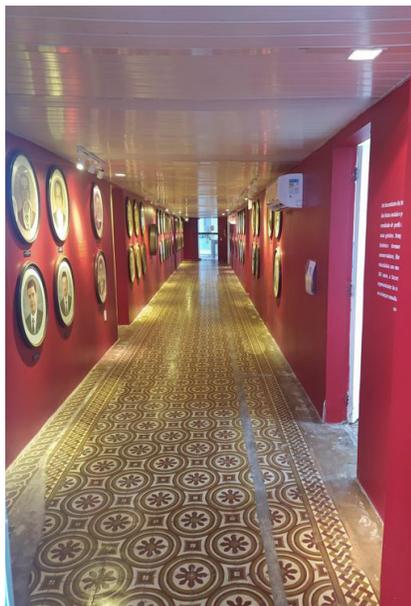
Figura 32 - Corredor do Centro de Memória.

O Centro da Memória atua como local de preservação do acervo histórico e cultural da Secretaria da Fazenda do Ceará, com corredor de 2,20 metros (figura 32), o ambiente não possui desníveis nas entradas das salas e nos acessos, tanto internos (figura 33), quanto externos, tornando o ambiente completamente acessível aos visitantes.

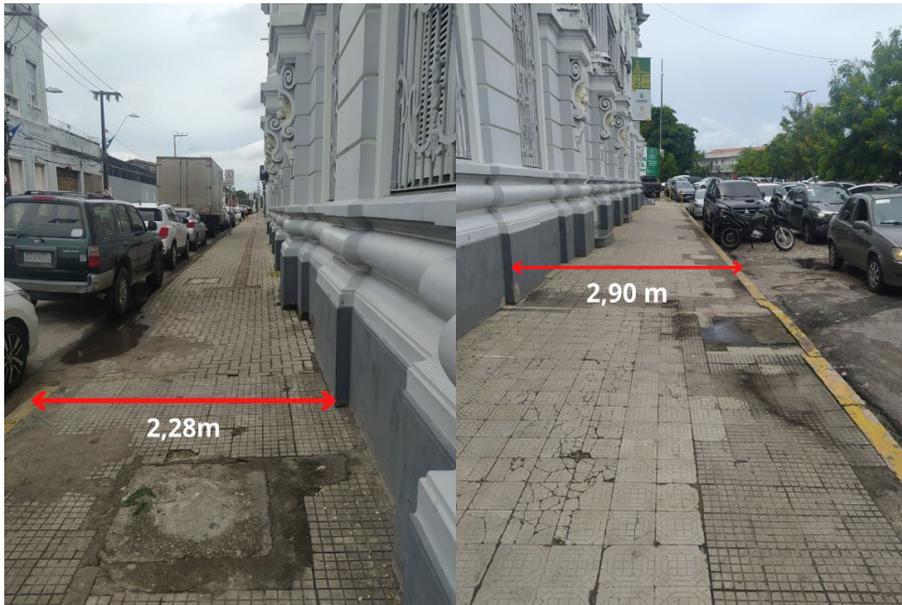
Figura 34 - Calçada na Rua Adolfo Caminha.

Identificamos que na calçada da Rua Adolfo Caminha (figura 34) não há barreiras físicas e possui uma rampa de acesso próxima a recepção principal. A rampa não possui a sinalização do piso tátil de alerta no rebaixamento da calçada, de acordo com o indicado pela NBR 16537:2018. Quanto ao tipo

Na calçada da Avenida Alberto Nepomuceno (figura 35), não foram encontradas rampas e nem piso tátil, pois o pavimento da calçada também pertence a área de tombamento.

Figura 35 - Calçada na Avenida Alberto Nepomuceno.

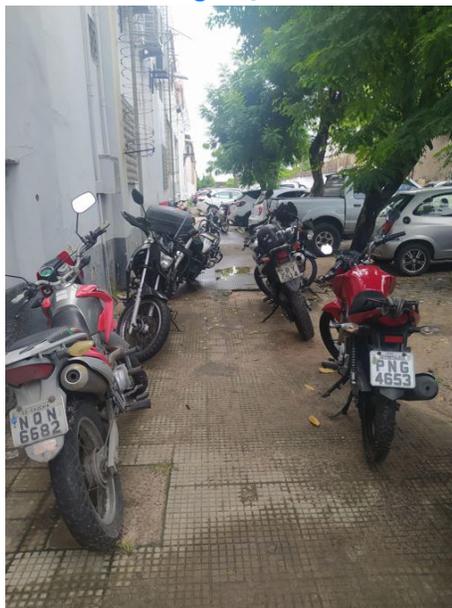
Figura 36 - Calçada na Rua Gerson Gradvohl - estacionamento com motos e vegetação.

Na calçada localizada na Rua Gerson Gradvohl podemos verificar que há barreiras causadas pelo estacionamento de motos (figura 36), vegetação, por tampas de caixas de passagem diversas, e pela pavimentação irregular (figura 37), que impedem a livre circulação o que faz com que os pedestres utilizem a rua como passagem. Por possuir baixo fluxo de pessoas e carros, ainda não surgiu a necessidade de revitalizar o passeio.

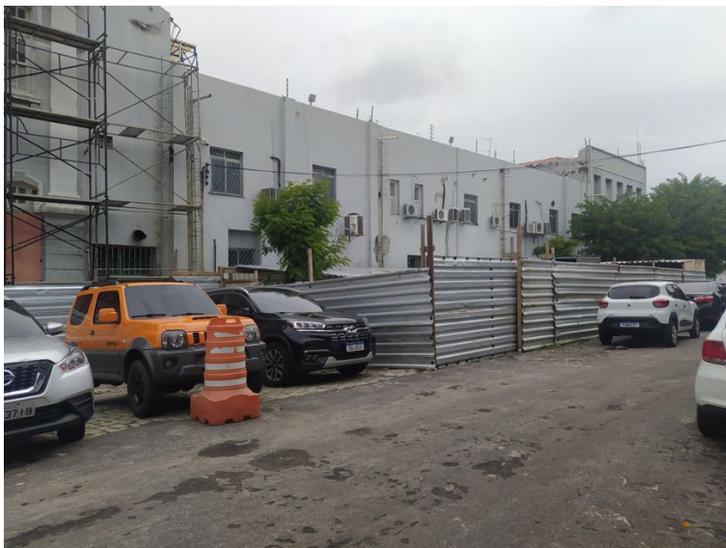
Figura 38 - Calçada na Rua Gerson Gradvohl - canteiro de obra.

Por ser um edifício histórico, o Palácio da Fazenda requer diversos tipos de manutenções e, no período de observação do trabalho, foi encontrado a instalação de um canteiro de obra sobre a área destinada ao passeio e sem sinalização (figura 38). Verifica-se que a NBR 9050:2020 recomenda que o canteiro de obras seja sinalizado, isolado, libere 1,20 metros para a circulação e instale duas rampas provisórias para garantir a acessibilidade no passeio.

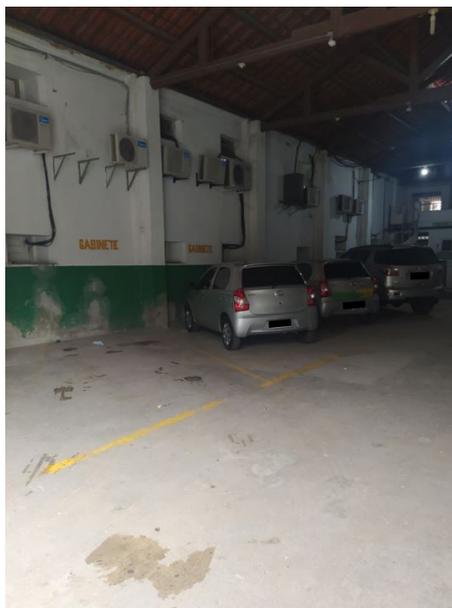
Figura 39 - Estacionamento para carros oficiais.

Existe na edificação um estacionamento com quatro vagas no total, essas vagas são destinadas para os carros oficiais do governo como visto na figura 39. Para atender a necessidade de estacionar a Rua Gerson Gradvohl por ser posterior ao edifício e não ter trânsito recebe a maioria dos veículos dos funcionários (figura 40).

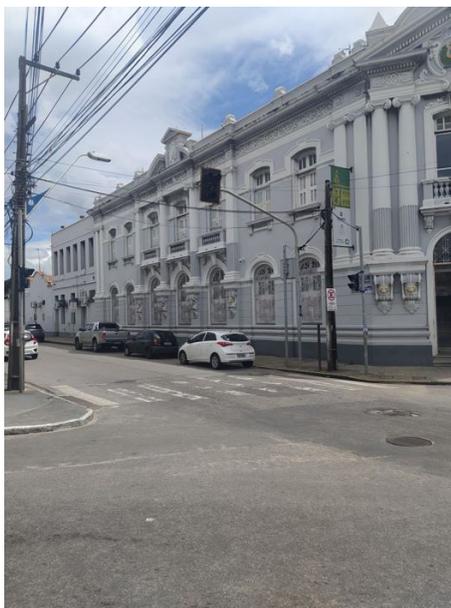
Figura 41 - Estacionamento na Rua Adolfo Caminha.

A Rua Adolfo Caminha, por estar em frente a edificação (figura 41), funciona como estacionamento na faixa direita e a Avenida Alberto Nepomuceno, no entorno do canteiro e na faixa direita recebe veículos tanto de funcionários quanto da população em geral (figura 42).

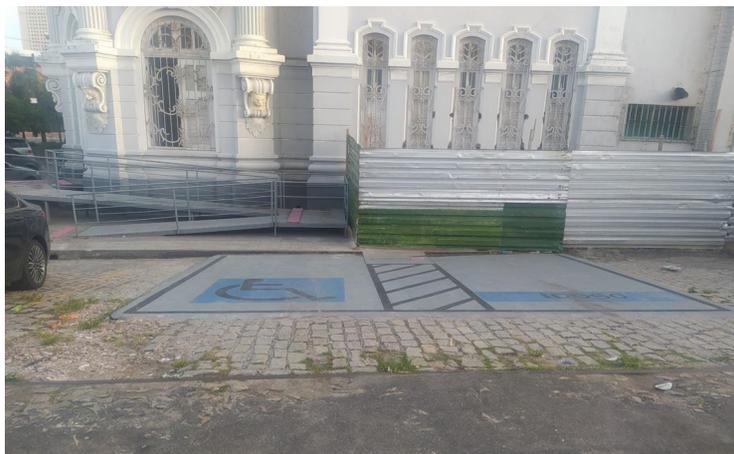
Figura 43 - Vagas exclusivas.

Em 2021, devido a reinauguração do Centro de Memória, foram demarcadas duas vagas, sendo uma para idosos e outra para pessoas com deficiência (figura 43).

O pavimento das vagas foi adequado com concreto para diminuir os obstáculos causados pelo pavimento do passeio, que são blocos de granito espaçados obedecendo o critério de piso regular e estável. É possível notar que ambas as vagas são atendidas por uma rampa na calçada e próximas a rampa de acesso ao edifício e, portanto, é garantido o menor percurso de deslocamento.
