# TÉCNICAS DE DETECÇÃO E PREVENÇÃO DE VAZAMENTOS DE ÁGUAS PLUVIAIS

O tema central deste trabalho é a problemática das fugas de águas pluviais na construção civil, desenvolvida por meio de estudos de caso em empreendimentos comerciais. A pesquisa assume uma abordagem bibliográfica e qualitativa, destacando a relevância da manutenção preventiva na preservação estrutural das edificações.

Neste estudo, foi investigado um incidente de infiltrações no empreendimento comercial Buena Vista, localizado na cidade de Eusébio, Estado do Ceará. O incidente envolveu a ocorrência de vazamentos no supermercado São Luiz, que resultaram em danos materiais e estéticos. O objetivo desta análise foi identificar as causas subjacentes aos vazamentos, bem como propor soluções para sua prevenção e reparo, foram feitas algumas fotografias de como estava os locais danificados.

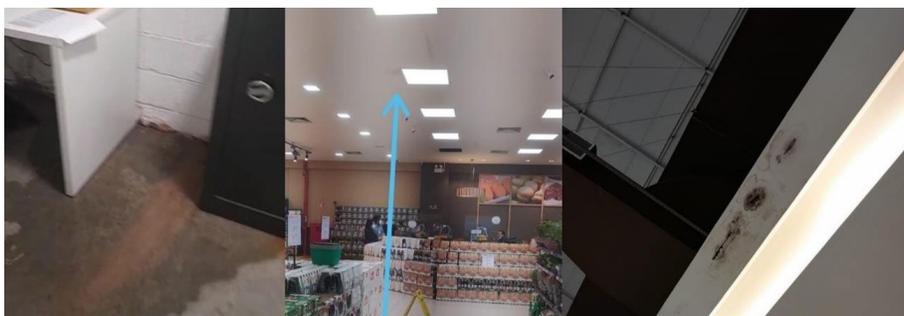
Ao investigar o local foi identificado dentro da loja os seguintes pontos de infiltrações ilustrado nas figuras 1, 2, 3 e 4.

**Figura 1 - Problemas encontrado na loja citado no texto acima.**

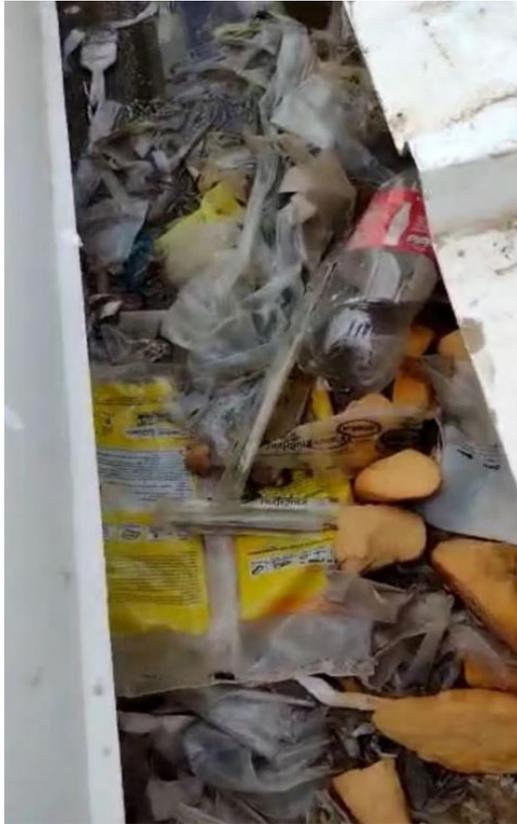
a) Calha Obstruída: A calha do empreendimento continha resíduos de obras, resultando em obstruções. Isso impediu o fluxo adequado da água da chuva e contribuiu para as infiltrações, conforme ilustrado na figura 2.

**Figura 2 - Calha Obstruída.**

a) Reparo da Calha: realizado a remoção de resíduos de obras anteriores à calha, permitindo o escoamento adequado da água da chuva, conforme ilustrado na figura 5.

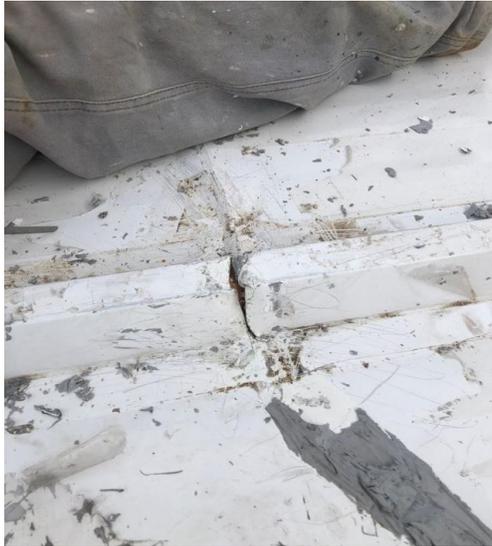
b) Cortes nas Telhas: portanto foi observado que algumas das telhas, especificamente do tipo Isotelha Trapezoidal Térmica Sanduíche, apresentavam cortes. Foi informado de que esses cortes foram causados durante a instalação, quando uma esmerilhadeira foi utilizada para realizar acabamentos e assim atingindo as telhas já instaladas. Esses cortes permitiram a entrada de água da chuva, conforme ilustrado na figura 3.

**Figura 3 - Corte na telha.**

b) Reparo das Telhas: Utilizou-se uma solução de manta emborrachada líquida juntamente com um tecido de poliéster. Inicialmente, a área danificada foi seca e aplicada uma camada de manta líquida e, em seguida, o tecido de poliéster foi colocado para cobrir a área afetada. Finalmente, uma segunda camada da manta líquida foi aplicada para formar uma cobertura impermeável, conforme ilustrado na figura 6.

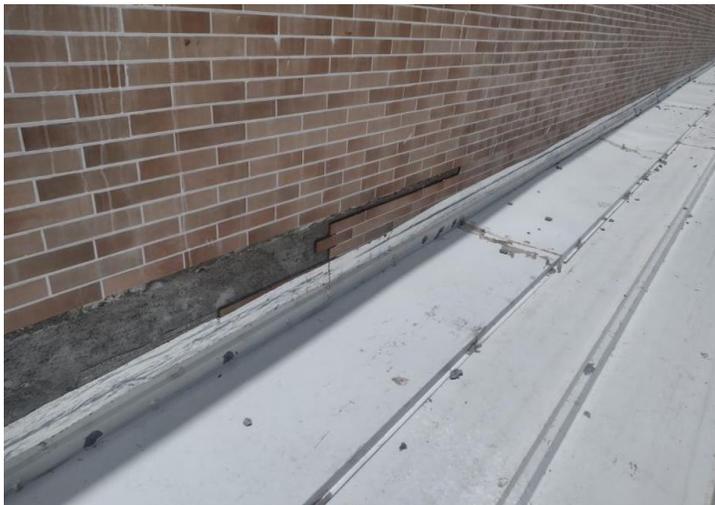
Impermeabilização insuficiente: A alvenaria lateral do empreendimento não foi devidamente finalizada, faltando revestimento cerâmico, o que permitiu a infiltração de água da chuva. Além disso, a colocação de rufos não foi realizada de forma a evitar que a água penetrasse na alvenaria, conforme ilustrado na figuras 4.

**Figura 4 - Alvenaria sem revestimento.**

c) Impermeabilização da Alvenaria: A alvenaria lateral foi submetida a um tratamento de impermeabilização com manta líquida em seguida, foi aplicado o revestimento cerâmico, não foi possível fazer o registro fotográfico.

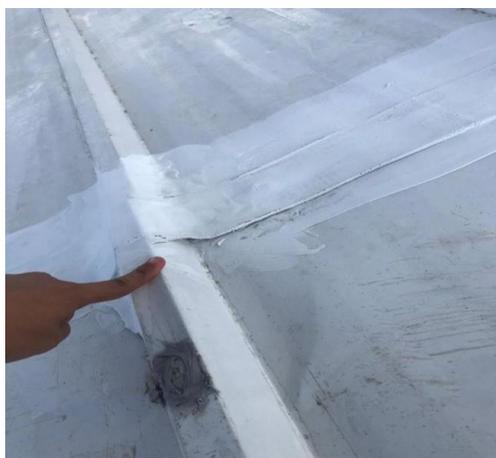
**Figura 6 - Reparo no corte da telha.**

Portanto também foi realizado ajuste de aperto dos parafusos das telhas, procedimento essencial para garantir a vedação dos mesmos. Vale ressaltar que a aplicação da manta líquida se mostrou uma opção altamente eficaz para reparos em telhas do tipo sanduíche. Sua utilização é uma das soluções mais confiáveis e eficientes para corrigir vazamentos nesse tipo específico de telhado. Este estudo de caso ressalta a importância não apenas da manutenção preventiva, mas também da escolha de materiais e técnicas adequadas para a correção de danos em telhados desse padrão

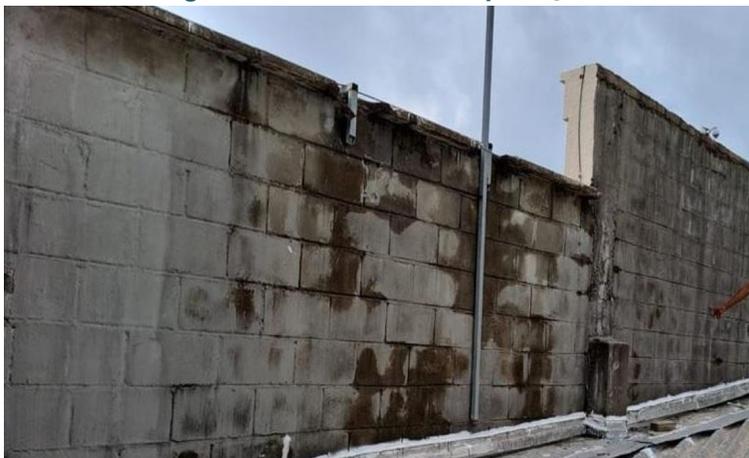
Durante a inspeção do telhado, constatou-se que a alvenaria de platibanda não estava devidamente impermeabilizada. Esse fator possibilitava a infiltração de água pelos blocos, e os rufos, elementos de proteção, colocados especificamente posicionados. Conforme figura 7.

**Figura 7 - Platibanda sem proteção.**

Soluções Implementadas, os problemas identificados, foi recomendado e realizado uma pintura impermeável na platibanda, juntamente com o ajuste dos rufos. Essas intervenções visavam prevenir as infiltrações. Conforme sugerido, a pintura impermeável foi aplicada na alvenaria de platibanda, seguida pela adição de uma manta emborrachada sobre os rufos existentes, a fim de evitar infiltrações.

Além disso, uma revisão no restante do telhado foi realizada, envolveu principalmente processos de limpeza dos parafusos e remover selantes antigos e colocar novo selante pu para vedação. As medidas tomadas, incluindo a pintura impermeável na platibanda, a aplicação da manta emborrachada nos rufos, para os parafusos o selante sikaflex pu e a revisão de limpeza no restante do telhado, resultaram na solução dos problemas identificados. As infiltrações que causavam umidade nas paredes internas foram eliminadas. Os danos foram restritos a questões materiais e estéticas.

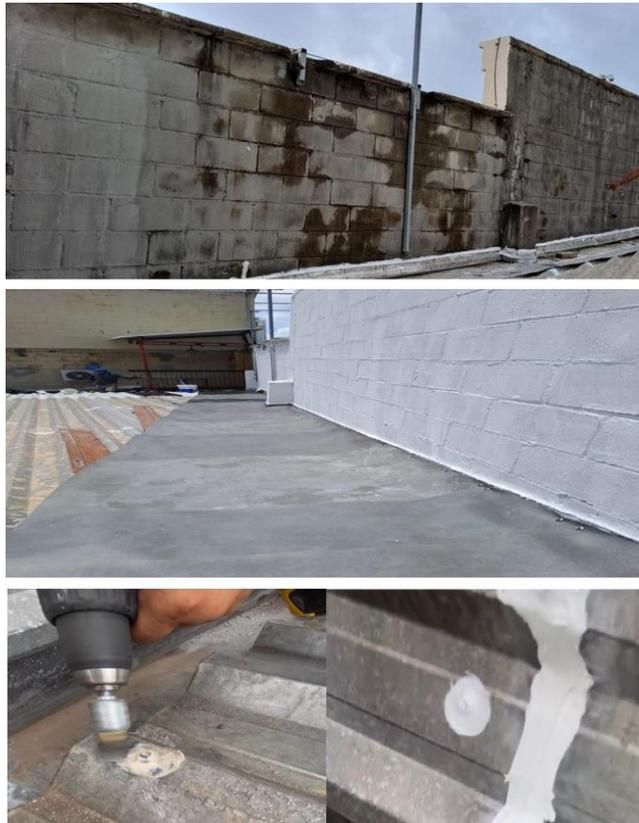
Além disso, para uma compreensão visual das mudanças, serão apresentadas figuras ilustrativas, demonstrando o estado anterior do telhado e das intervenções realizadas, destacando as melhorias obtidas. Essas 3 figuras a seguir permitirão uma comparação direta entre o estado inicial e o resultado final, enfatizando as transformações.

**Figura 8 - Como estava antes e como ficou depois do reparo.**

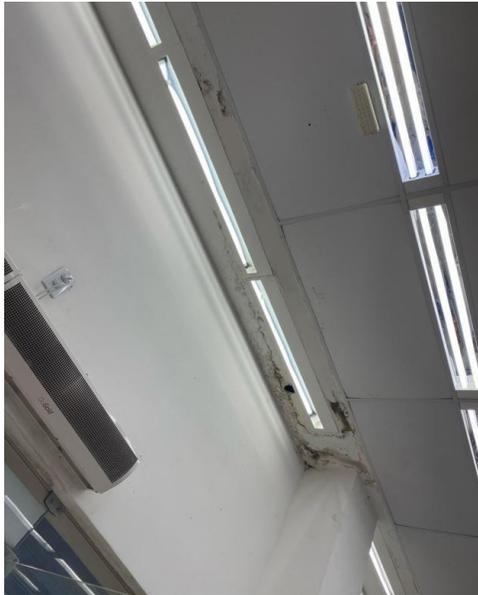
Este estudo de caso foi realizado em um empreendimento comercial situado na Avenida Engenheiro Alberto Sá, no bairro Papicu, em Fortaleza. O empreendimento compreende um supermercado São Luiz e seis lojas. O foco da análise concentrou-se nas infiltrações das lojas próximas ao supermercado, causando danos nos forros e na estrutura do telhado. A análise minuciosa foi conduzida a fim de identificar as possíveis causas e ofertas de soluções adequadas. Nas figuras 9 e 10 veremos as infiltrações estavam danificando as lojas.

**Figura 9 - Loja com forro danificado.**

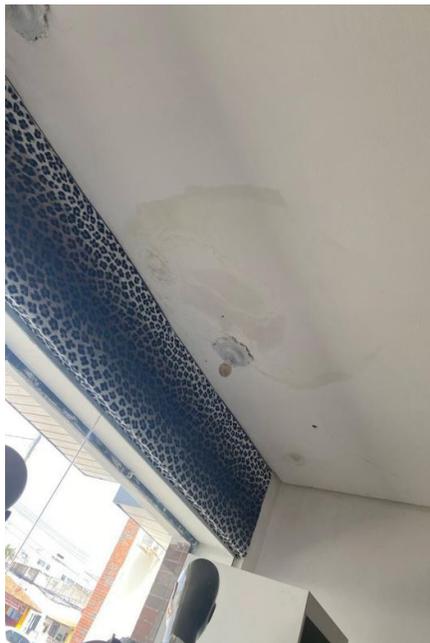
**Figura 10 - Loja com forro danificado.**

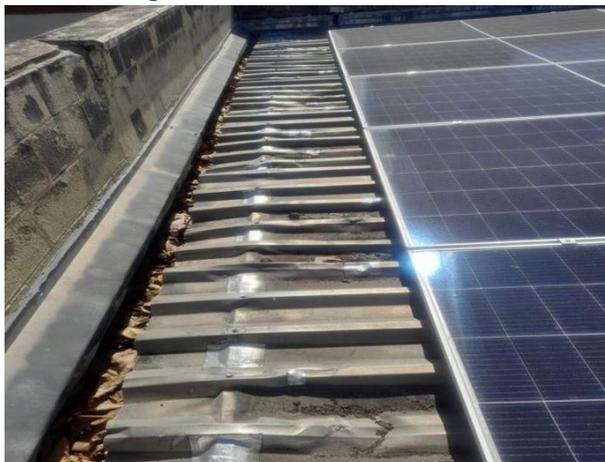
Durante a vistoria, alguns problemas foram identificados e notou-se que as infiltrações nas lojas eram decorrentes de um telhado com placas solares instaladas sem uma devida estruturação adequada. As placas foram fixadas sobre telhas de alumínio trapezoidais sem uma precaução necessária, resultando em danos consideráveis. O peso e a circulação para instalação dessas placas são os responsáveis pelos danos nas telhas, causando infiltração de água e danos nos forros. Conforme a figuras 11 e 12.

**Figura 11 - Telhas amassadas.**

A análise detalhada abrange a necessidade de um reforço estrutural para garantir que as telhas sejam capazes de suportar a carga imposta pelas placas solares. Inicialmente, houve tentativas de reparo para as infiltrações por parte da equipe de manutenção do empreendimento por meio de fita impermeável autoadesiva nos cortes presentes nas telhas, no entanto, constatou-se que cerca de 70% das telhas estavam muito danificadas, inviabilizando o reparo.

Como solução, foi proposta a substituição dessas telhas danificadas. As telhas novas foram adquiridas, mas sua instalação aguarda a finalização do projeto de reforço estrutural. Este projeto visa a adequação do suporte para as placas solares, por meios das fotografias abaixo temos o estado das telhas e os danos causados.

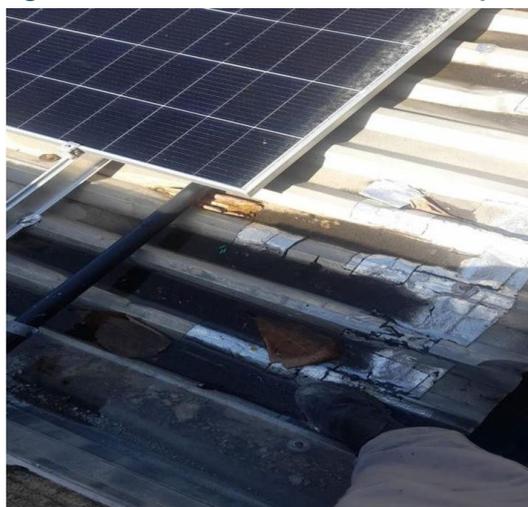
**Figura 12 - Telhas com tentativas de reparo.**
