Avaliação da
Conformidade de Laudos
de **Inspeção Predial** em
Relação à **Norma IBAPE:**
Estudo de Caso

Marcílio Rodrigues Pimentel
João Clever da Silva Mendonça

Avaliação da conformidade de laudos de inspeção predial em relação à norma IBAPE: estudo de caso. [recurso eletrônico]. / Marcílio Rodrigues Pimentel, João Clever da Silva Mendonça. -- Ponta Grossa: Aya, 2025. 101 p.

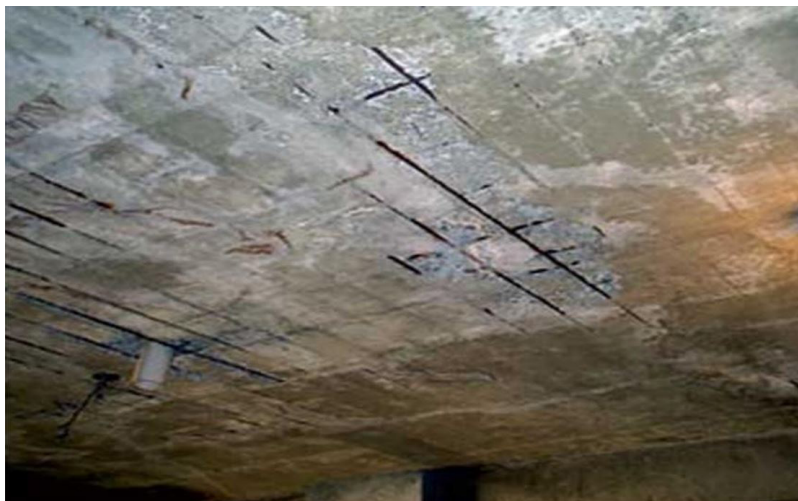
Figura 7 - Cobrimento das armaduras insuficiente.

Como mencionado anteriormente (item 2.1.1), os fatores desencadeiam as falhas construtivas que são separadas de acordo com o fato gerador em: endógena (figura 7), exógena (figura 8), funcional (figura 9) ou natural (figura 10).

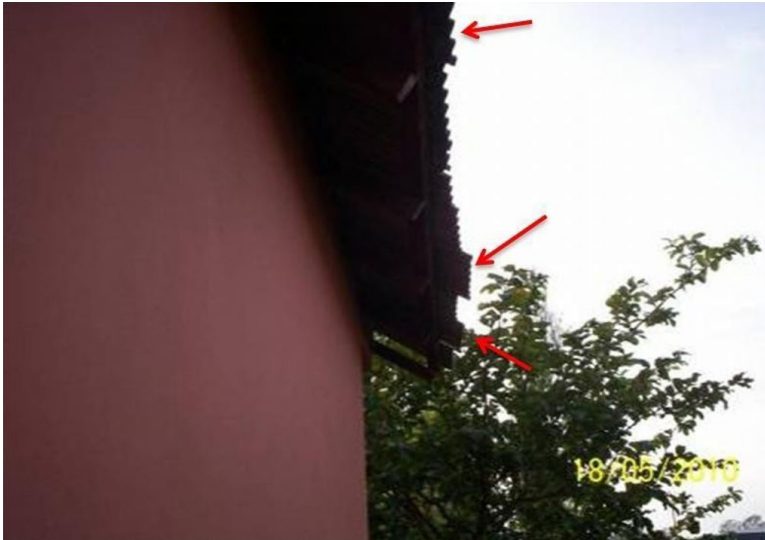
Figura 8 - Deslocamento de telhas causado por obra vizinha (bate estaca).

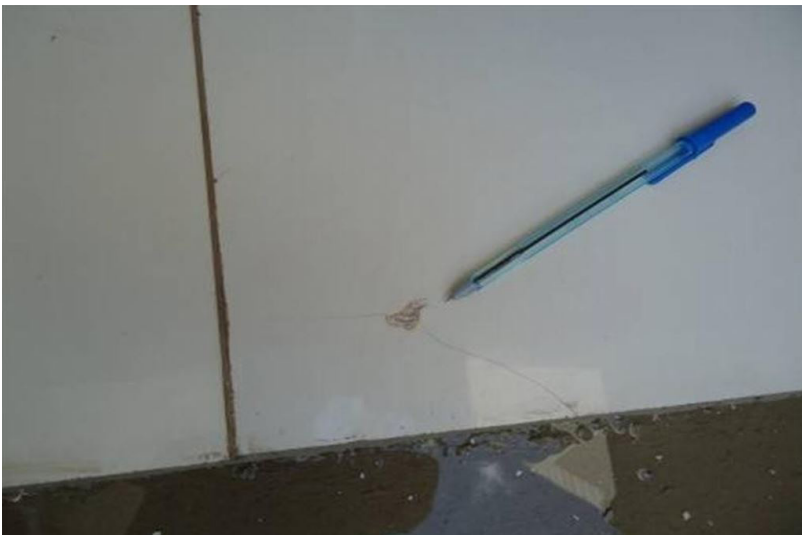
Figura 9 - Cerâmica danificada.

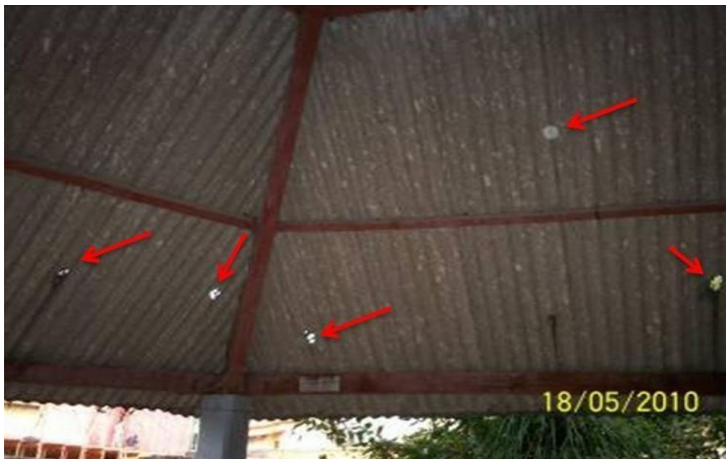
Figura 10 - Furo nas telas por chuva de granizo.

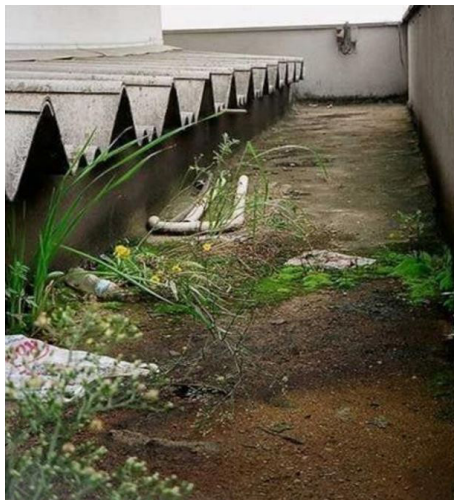
**Figura 11 -
Crescimento da
vegetação.**

- a) Falha de Planejamento: são decorrentes de especificações ou diretrizes inadequadas do plano de manutenção da edificação ou subsistemas que a compõe. Inadequação de obediência às questões técnicas de uso, de operação ou de exposição ambiental e há intervalos muito extensos entre as manutenções;
- b) Falha de Execução: ligadas à execução inadequada de procedimentos e atividades;
- c) Falha Operacional: erros na rotina de registros, controle, rondas, etc.;
- d) Falha Gerencial: geradas do não acompanhamento do controle das atividades de qualidade da execução e descontrole de custos. Para efeito didático seguem algumas imagens que exemplificam a negligência de manutenção, apontando para alguma falha (figuras 11 a 16).

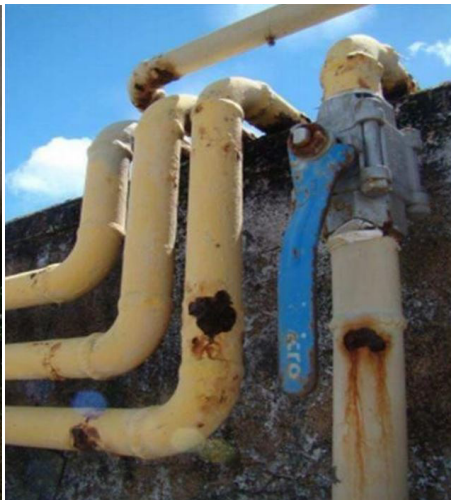
**Figura 12 - Ferrugem
em tubulação.**

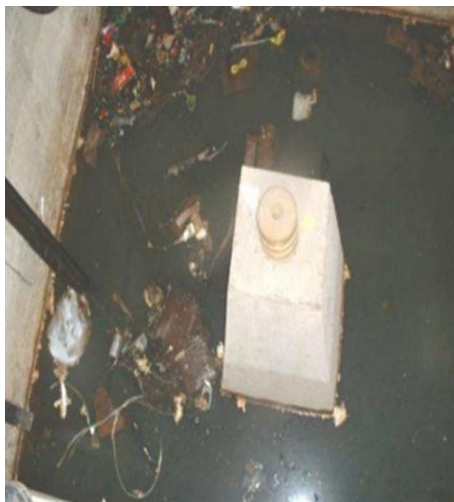
**Figura 13 - Lixo no
poço do elevador.**

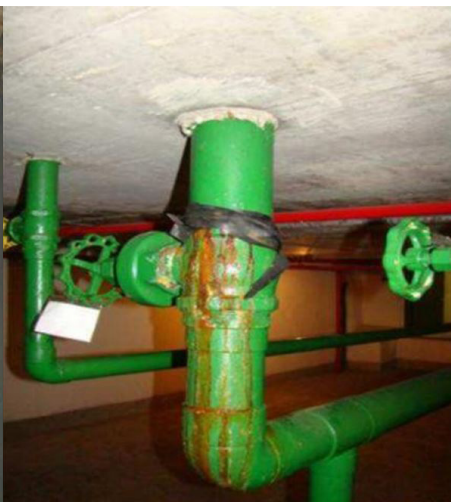
**Figura 14 - Emenda
imprópria e
vazamento.**

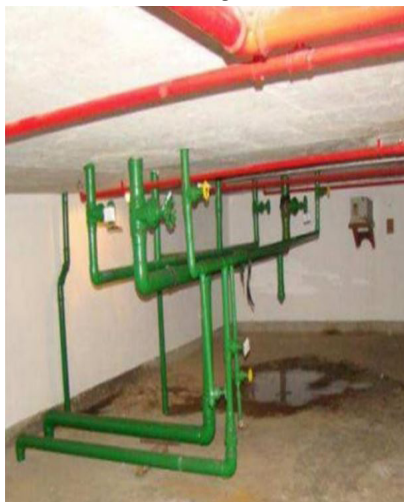
**Figura 15 -
Vazamento na
tubulação.**

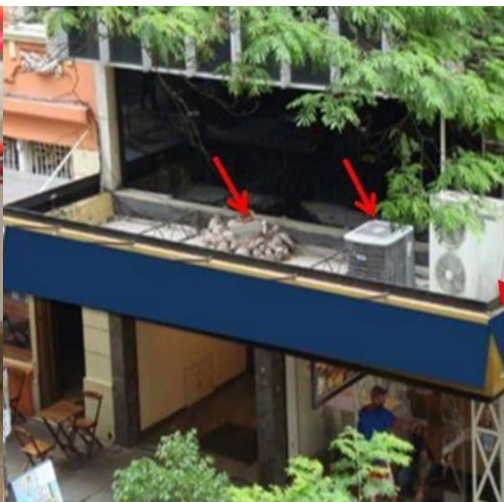
**Figura 16 - Sobrecarga
indevida.**

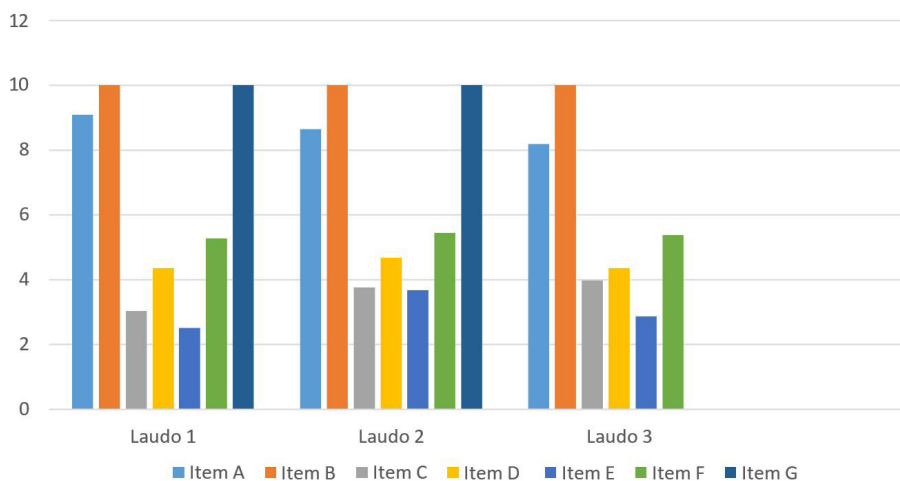
Analisando o quadro 8 podemos ver a deficiência desses laudos em relação a Norma IBAPE. Faremos agora um comparativo de cada item abordado no check list com representação em gráfico e iremos identificar os pontos mais críticos do laudo, onde teremos no item A os tópicos essenciais do laudo, B as atribuições profissionais, C as documentações, D a inspeção, E as recomendações e prioridades, F a avaliação da manutenção e condição de uso e G as responsabilidades (gráfico 1).

Gráfico 1 - Gráfico de nota por Item.

Como podemos perceber os itens mais atendidos nos laudos são os itens A (Tópicos Essenciais do Laudo) e B (Atribuições Profissionais) e os que menos atendem C (Documentação) e E (Recomendações e Prioridades). O Laudo Melhor avaliado foi o Laudo 2 e o pior Laudo na avaliação foi o Laudo 1.

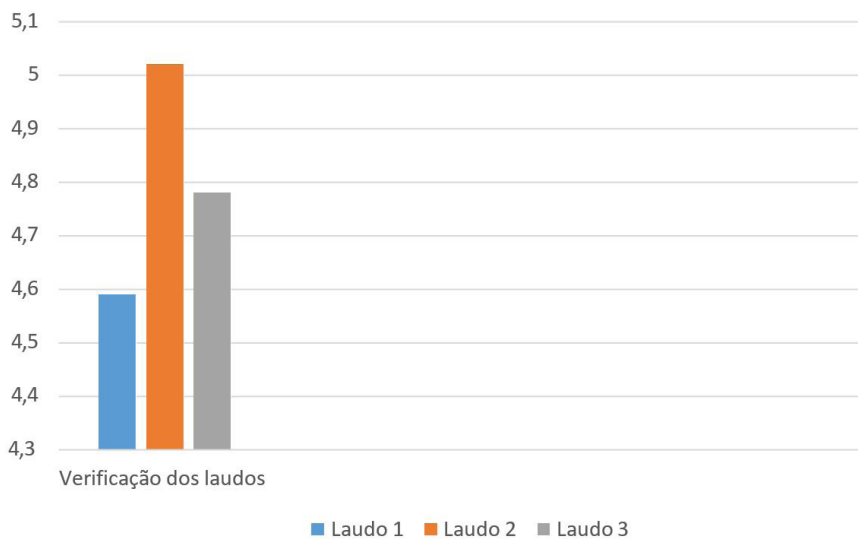
Faremos agora uma comparação entre os laudos mostrando em gráfico (gráfico 2).

Gráfico 2 - Nota dos laudos.

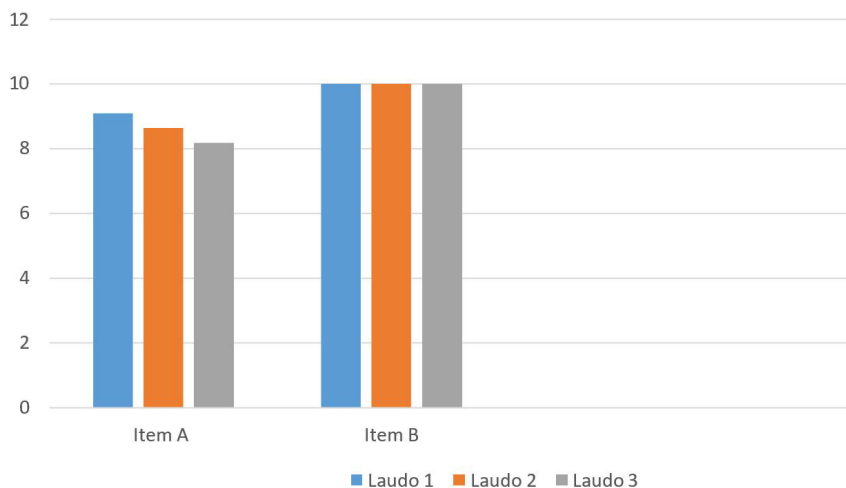
Faremos agora uma comparação dos itens que mais atendem a Norma (gráfico 3)

Gráfico 3 - Itens Mais Atendidos.
