Diego Angeles Carvalho Macêdo

# **Rachaduras, Fissuras e Trincas:**

Avaliação Patológica em Infraestrutura Escolar

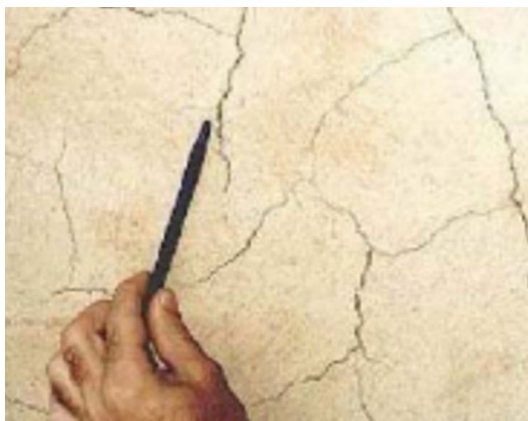
**Figura 01 – Fissura em argamassa de revestimento.**

Apresentam-se como aberturas finas e compridas, mas de pouca profundidade. Normalmente são superficiais atingindo a massa corrida ou a pintura. Apresentam aberturas até 0,5mm.

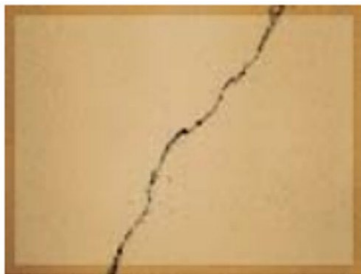
**Figura 2.5 - Trincas**

As trincas são mais acentuadas e profundas que as fissuras, provocando a separação das partes. Podem indicar que algo grave está ocorrendo e, portanto, requerem atenção. Apresentam aberturas de 0,5mm a 1,5mm.

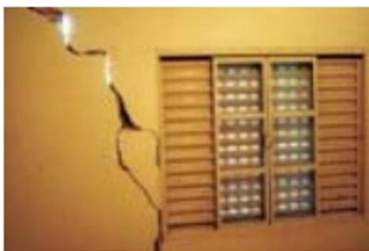
**Figura 2.6 - Rachaduras**

As rachaduras são abertura grande, acentuada e profunda, também com divisão das partes e de gravidade acentuada uma vez que afetando a alvenaria e elementos estruturais como vigas, colunas e laje, por exemplo, comprometem a estabilidade da edificação tornando-se um risco à segurança dos usuários. Apresentam aberturas de 1,5mm a 5,0mm. O aparecimento deste tipo de problema tem relação com a qualidade da obra, tanto dos materiais quanto da dosagem de argamassa e concreto, aplicação e a fatores externos como: oscilação de temperatura, infiltração, fadiga por cargas repetitivas e temporárias e fatores estruturais. Por apresentar causas diversas precisam de uma avaliação especializada para a correta intervenção e solução do problema.

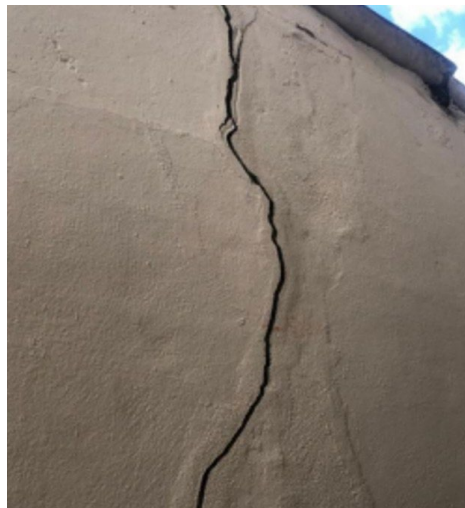
**Figura 06 - Rachaduras em paredes.**

Rachaduras nas juntas podem ser bastante perigosa pois pode ocasionar o desabamento de uma área da parede podendo gerar sérios danos.

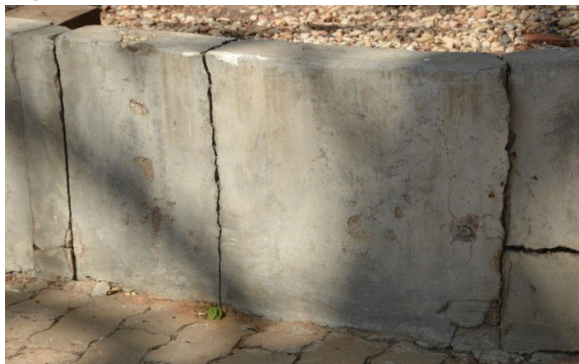
**Figura 07 - Rachaduras em barreira de contenção.**

Rachaduras em áreas de barreiras podem ocasionar o deslizamento de matérias havendo uma perda do mesmo e podendo deixar a fundação exposta podendo aparecer problemas mais graves.

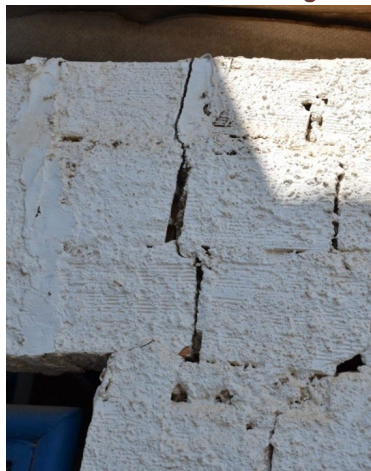
**Figura 08 – Rachadura vertical de grande perigo.**

Rachaduras de grande abertura são as mais perigosas que podem comprometer toda área. Nessa situação exposta a rachadura se torna mais preocupante pois é uma parede de sustentação do teto.

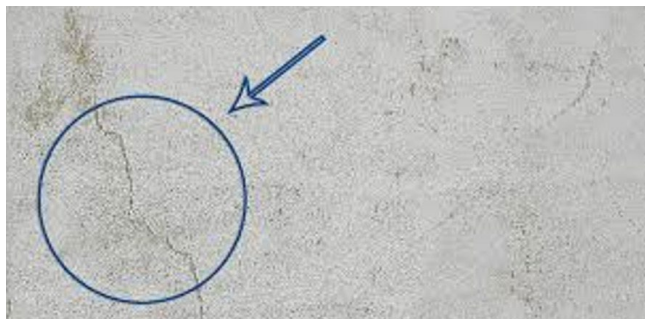
**Figura 10 – Fissura.**

A foto acima representa uma fissura, a principal diferença entre fissura e rachadura está no tamanho da abertura que pode variar bastante de uma para outra. A fissura quando é apenas superficial não representa um grande risco para a edificação pois seu problema é apenas superficial. O aparecimento desse tipo de patologia está ligada diretamente com a variação térmica, ou seja, fator natural. As diferenças de temperatura causam dilatação e contração dos materiais e, quando não são feitas as juntas de dilatação, surgem as fissuras. É possível notar esse tipo de patologia nas paredes, e principalmente no teto onde a incidência e a área são maiores. Para amenizar o aparecimento dessas fissuras pode-se utilizar recursos oferecidos na construção civil como por exemplo utilizar espaçamentos entre uma área e outra para que possa haver a dilatação sem nenhum problema, nas paredes a utilização de matérias mais resistentes e uma maior preservação do local pode evitar o aparecimento desse tipo de patologia.

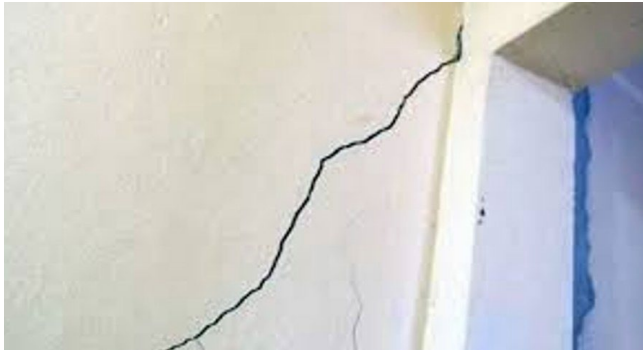
**Figura 11 – Trinca.**

Para caracterizar uma trinca como sendo algo patológico, é preciso atender a um critério ela deve ocorrer em uma quantidade acima de duas ou três por metro quadrado. Além disso, devem ser visíveis a olho nu e terem uma distância de 1,0 m da parede, o que pode ocorrer para trincas de 1,0 mm de largura. Recalque de Fundação. Os recalques diferenciais de fundação são algumas das causas mais recorrentes de fissuras e trincas nas edificações. Para evitar esse tipo de problema é preciso ficar atento ao terreno, infiltrações nas paredes, tomar cuidado com os materiais utilizados entre outros problemas.
