Medição de Resistência de Aterramento e Inspeção Visual de Descidas e Malha de Aterramento do SPDA do Bloco 2 do IFPR Campus Telêmaco Borba/PR

Measurement of Grounding Resistance and Visual Inspection of Down Conductors and Grounding Grid of the Lightning Protection System (LPS) of Block 2 at IFPR Telêmaco Borba Campus, Paraná

Instituto Federal do Paraná - IFPR

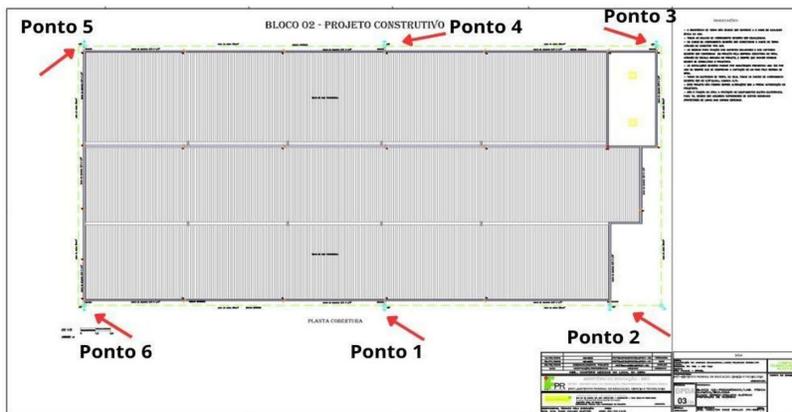
Figura 1 - Layout da Planta Baixa – Bloco2.

O estudo se desenvolveu buscando encontrar valores de resistência de aterramento e realizar a inspeção visual de danos ao sistema de descidas e malha de aterramento do sistema de proteção contra descargas atmosféricas do bloco 2 do Instituto Federal do Paraná – IFPR Campus Telêmaco Borba/PR, a figura 1 ilustra os pontos de verificação da malha.

Foram analisados seis pontos da edificação, onde cada ponto apresenta uma descida que interliga a malha de captação com a malha de aterramento.

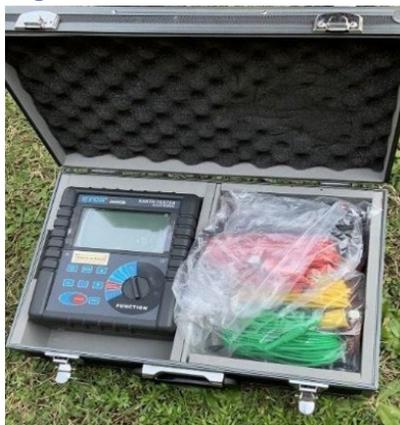
Figura 2 - Terrômetro ETCR3000B.

Para medição da resistência utilizou-se o terrômetro ETCR3000B, conforme a figura 2.

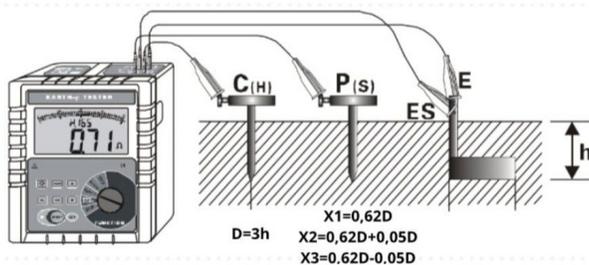
Figura 3 - Posicionamento dos eletrodos.

O método de medição segue os critérios estabelecidos pela ABNT NBR 15749/2009 - Medição de resistência de aterramento e de potenciais na superfície do solo em sistemas de aterramento, onde deverão ser inseridos no solo dois eletrodos, sendo um eletrodo de corrente e outro de potencial, além disso, o equipamento deve estar conectado ao ponto de referência de aterramento. O posicionamento dos eletrodos é baseado na profundidade vertical da referência de aterramento, neste considera-se a haste de aterramento com 2,4 metros. A figura 3 ilustra o posicionamento dos eletrodos para realização das medições, onde para cada ponto obtém-se um valor de resistência R_1 na posição X_1 , R_2 para posição X_2 e R_3 para posição X_3 .

De posse das três medições no ponto de referência, foi realizado o cálculo da relação entre as resistências medidas, pelo procedimento este valor deve ser inferior a 10%. Após esse teste de condição, é realizado o cálculo da resistência total do ponto medido. A equação 1 representa a relação das resistências e a equação 2 a resistência total.

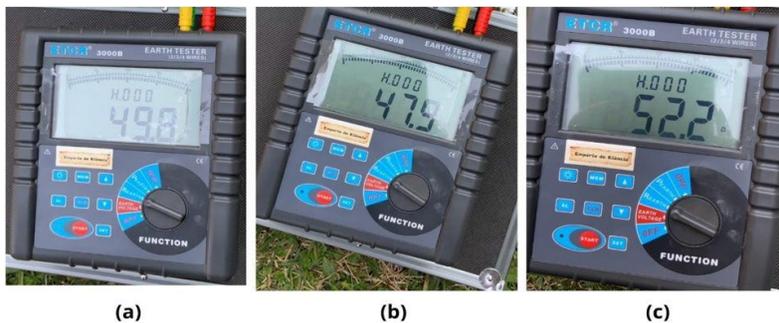
Figura 4 - Medições do Ponto 1: a) Medição R1; b) Medição R2; c) Medição R3.

Para o valor de resistência de aterramento no Ponto 1, os valores obtidos foram de 49,8 Ω para a posição R1, 47,9 Ω para a posição R2 e 52,2 Ω para a posição R3, conforme mostra a figura 4 abaixo.

Aplicando as equações 1 e 2, a resistência de aterramento total calculada no Ponto 1 o valor foi de $49,96 \Omega$ com relação de condição entre as resistências de $8,63\%$.

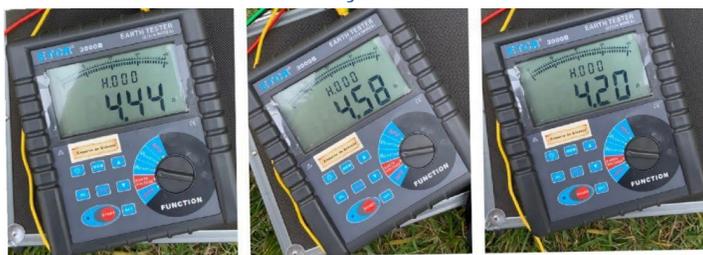
Figura 5 - Medições do Ponto 2: a) Medição R1; b) Medição R2; c) Medição R3.

Para o valor de resistência de aterramento no Ponto 2, foi calculado o valor de $4,44 \Omega$ para a posição R1, $4,58 \Omega$ para a posição R2 e $4,20 \Omega$ para a posição R3, conforme mostra a figura 5.

Aplicando as equações 1 e 2, a resistência de aterramento total calculada no Ponto 2 o valor de $4,40 \Omega$ com relação de condição entre as resistências de $8,55\%$.

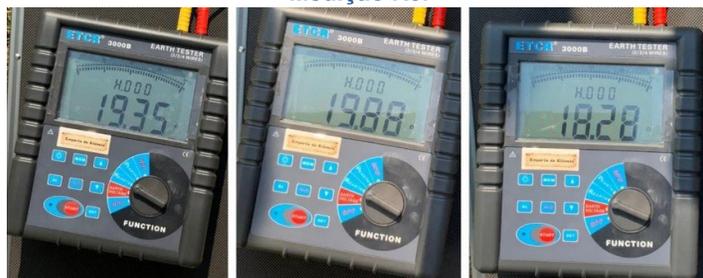
Figura 6 - Medições do Ponto 3: a) Medição R1; b) Medição R2; c) Medição R3.

Para o valor de resistência de aterramento no Ponto 3, foi calculado o valor de $19,35 \Omega$ para a posição R1, $19,88 \Omega$ para a posição R2 e $18,28 \Omega$ para a posição R3, conforme mostra a figura 6.

Aplicando as equações 1 e 2, encontra-se como resistência de aterramento total no Ponto 3 o valor de $19,17 \Omega$ com relação de condição entre as resistências de $8,26\%$.

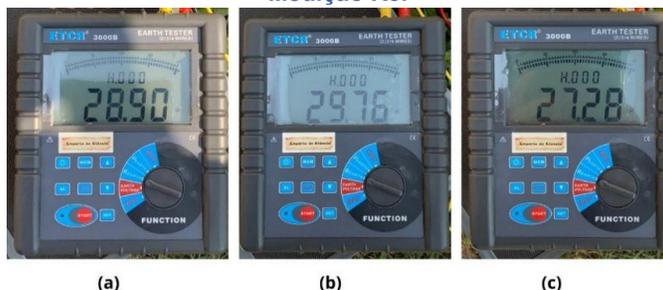
Figura 7 - Medições do Ponto 4: a) Medição R1; b) Medição R2; c) Medição R3.

Para o valor de resistência de aterramento no Ponto 4, obteve-se o valor de $28,90 \Omega$ para a posição R1, $29,76 \Omega$ para a posição R2 e $27,28 \Omega$ para a posição R3, conforme mostra a figura 7 abaixo.

Aplicando as equações 1 e 2, encontra-se como resistência de aterramento total no Ponto 4 o valor de $28,64 \Omega$ com relação de condição entre as resistências de 8,58%.

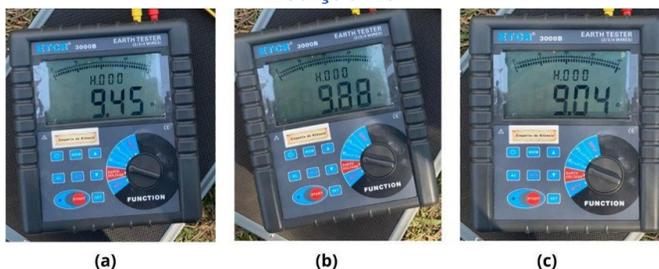
Figura 8 - Medições do Ponto 5: a) Medição R1; b) Medição R2; c) Medição R3.

Para o valor de resistência de aterramento no Ponto 5, obteve-se o valor de $9,45 \Omega$ para a posição R1, $9,88 \Omega$ para a posição R2 e $9,04 \Omega$ para a posição R3, conforme mostra a figura 8 abaixo.

Aplicando as equações 1 e 2, encontra-se como resistência de aterramento total no Ponto 5 o valor de $9,45 \Omega$ com relação de condição entre as resistências de 8,88%.

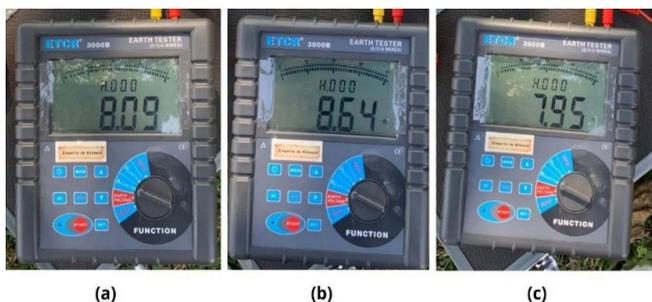
Figura 9 - Medições do Ponto 6: a) Medição R1; b) Medição R2; c) Medição R3.

Para o valor de resistência de aterramento no Ponto 6, obteve-se o valor de $8,09 \Omega$ para a posição R1, $8,64 \Omega$ para a posição R2 e $7,95 \Omega$ para a posição R3, conforme mostra a figura 9 abaixo.

Aplicando as equações 1 e 2, encontra-se como resistência de aterramento total no Ponto 6 o valor de $8,22 \Omega$ com relação de condição entre as resistências de 8,52%.

Durante a inspeção e medição da resistência de aterramento, foram verificados alguns pontos com o estado de conservação comprometidos, alguns pontos com dificuldade de acesso devido à irregularidade do solo nas proximidades. Também foi identificada uma infestação de insetos na caixa de interligação de descida com a malha de aterramento do Ponto 6.

Conclui-se que a resistência no Ponto 1 foi de $49,96 \Omega$, no Ponto 2 de $4,40 \Omega$, no Ponto 3 de $19,17 \Omega$, no Ponto 4 de $20,64 \Omega$, no Ponto 5 de $9,45 \Omega$, no Ponto 6 de $8,22 \Omega$. Foram identificados pontos que estão obstruídos por insetos, devendo ser programada uma limpeza nos locais de medição e, se possível, um controle de pragas adequado para os pontos de medição.
