Estudo de caso: análise da fratura precoce de uma vara de sustentação de aço inox AISI 304 de um transportador terrestre

O objetivo do presente trabalho foi realizar um estudo investigativo com a finalidade de detectar as possíveis causas da ocorrência de uma fratura precoce de característica frágil localizada na base de uma vara de aço inoxidável austenítico AISI 304 que opera como base de sustentação de tanques para um transportador terrestre, especificamente no setor de pintura de uma empresa do polo de duas rodas. A amostra do material foi submetida à ensaios de análise química por espectrometria de fluorescência de raio X, dureza e ao método microestrutural para análise de sensitização – Prática A, além de serem simulados em laboratório as condições reais do procedimento de decapagem por temperatura no qual o material é submetido usualmente para possível avaliação de influência na estrutura do material. Os resultados levaram a conclusão de que o procedimento de decapagem térmica promove a combinação do carbono com o cromo, precipitando para carboneto de cromo ($M_{23}C_6$) a partir do fenômeno de sensitização. Esta precipitação ocorre nos contornos de grão do material e provo

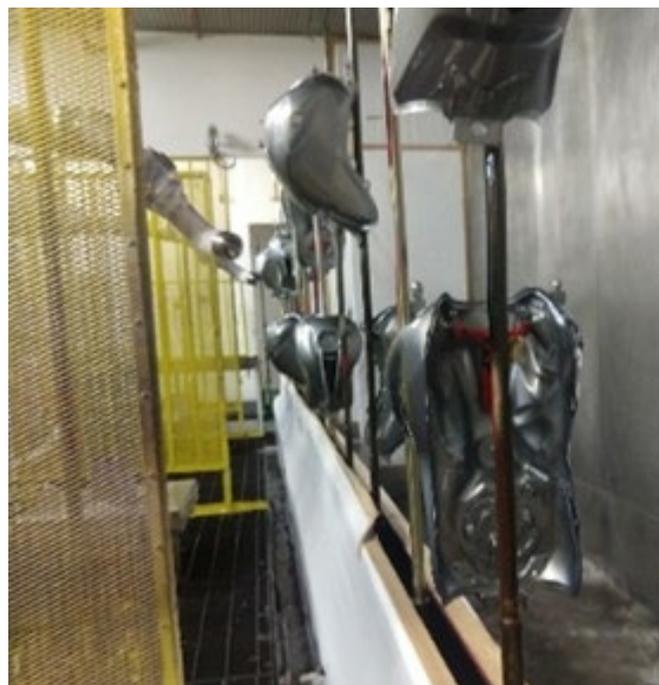
A vara de sustentação dos tanques (figura 1) é composta de um aço austenítico AISI 304, possui base densa e um ponto de solda que a liga a uma continuação oca com diâmetro de 30mm até a superfície da peça que possui 2,2 metros de altura, a mesma é fixada por encaixe pela base a um carrinho que é tracionado ao longo do processo a partir de um motor redutor. As etapas do processo exigem a passagem da vara de sustentação por uma cabine de lavagem, duas estufas com 110°C e 137°C respectivamente, e uma cabine de aplicação de verniz, o ciclo de processo completo tem duração aproximada de 3 horas e se repete ininterruptamente em dois turnos de produção salvo os intervalos das refeições.

Figura1 - Vara de aço austenítico AISI 304 utilizada para sustentação de tanques durante o processo de pintura

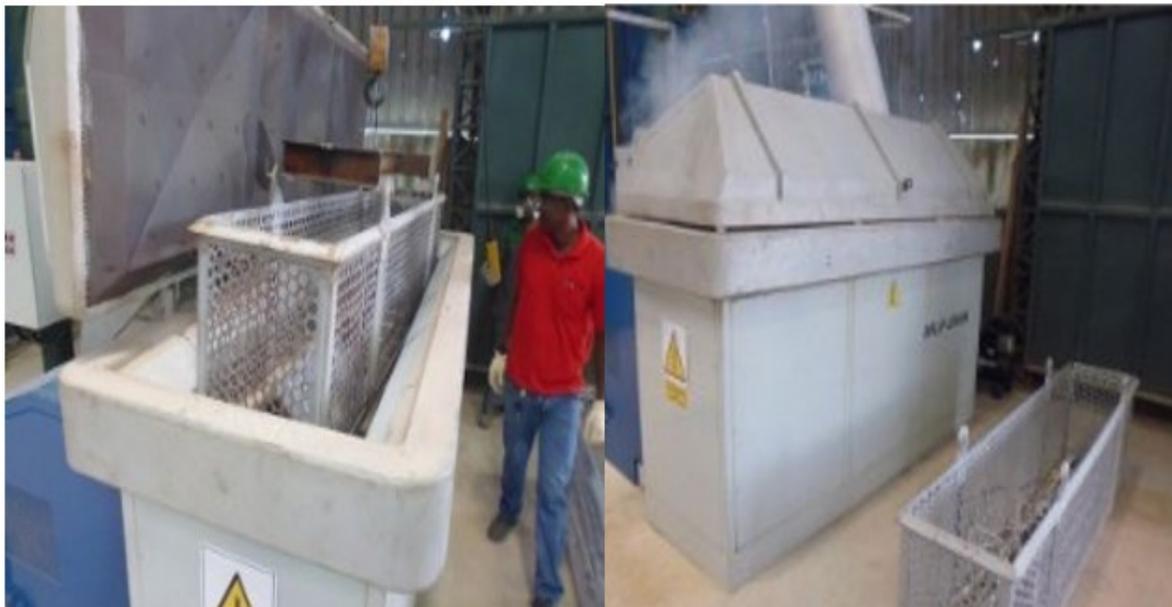
mica realizado por empresa terceirizada, no qual as mesmas são inseridas em um forno a uma temperatura de 600°C por um período de cinco horas com o intuito de retirar todo o revestimento impregnado nas mesmas em consequência do processo produtivo.

Figura 2 - Procedimento de decação térmica realizado por empresa terceirizada

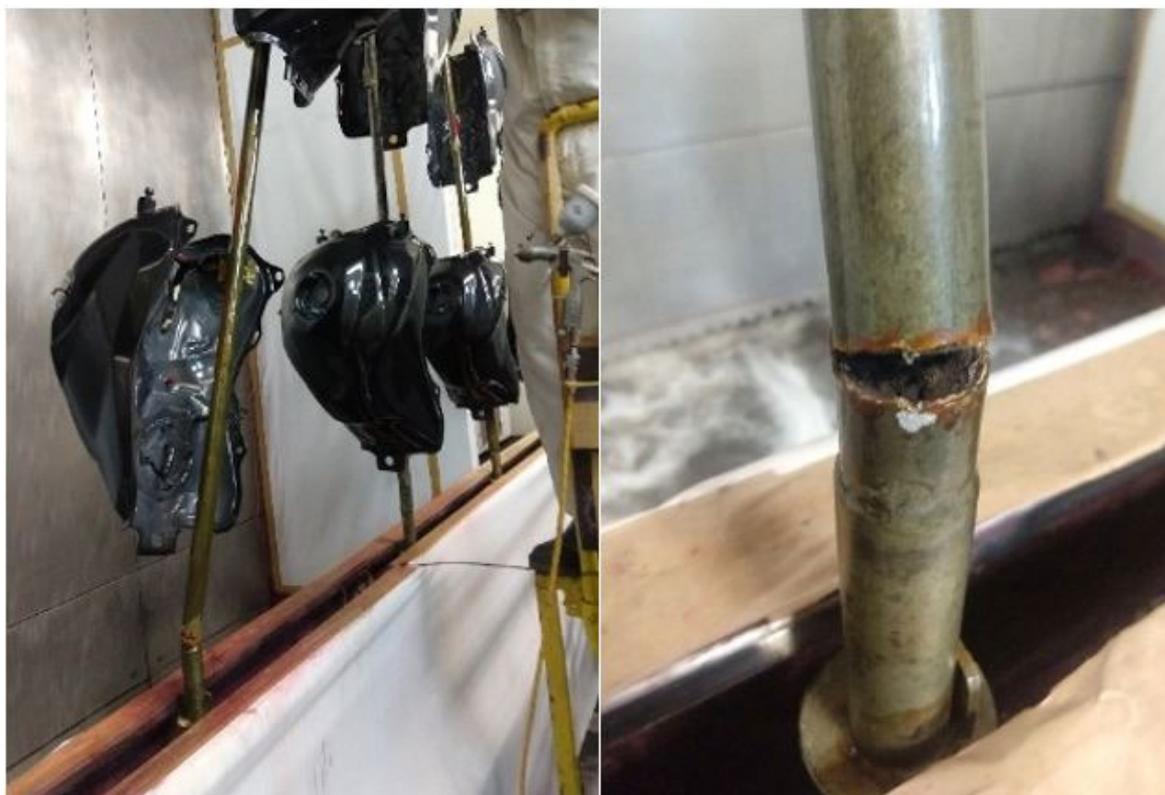
A fratura tem se apresentado de forma localizada (como mostra a figura 3) aproximadamente dois centímetros acima do ponto de solda, apresenta características de fratura frágil sem presença de deformação plástica nem formação de pescoço, após observação é possível visualizar em alguns casos a presença de formação de trinca a partir de um aparente ponto de oxidação em varas que ainda não apresentaram fratura.

Figura 3 - Vara de sustentação de tanques com presença de fratura frágil.

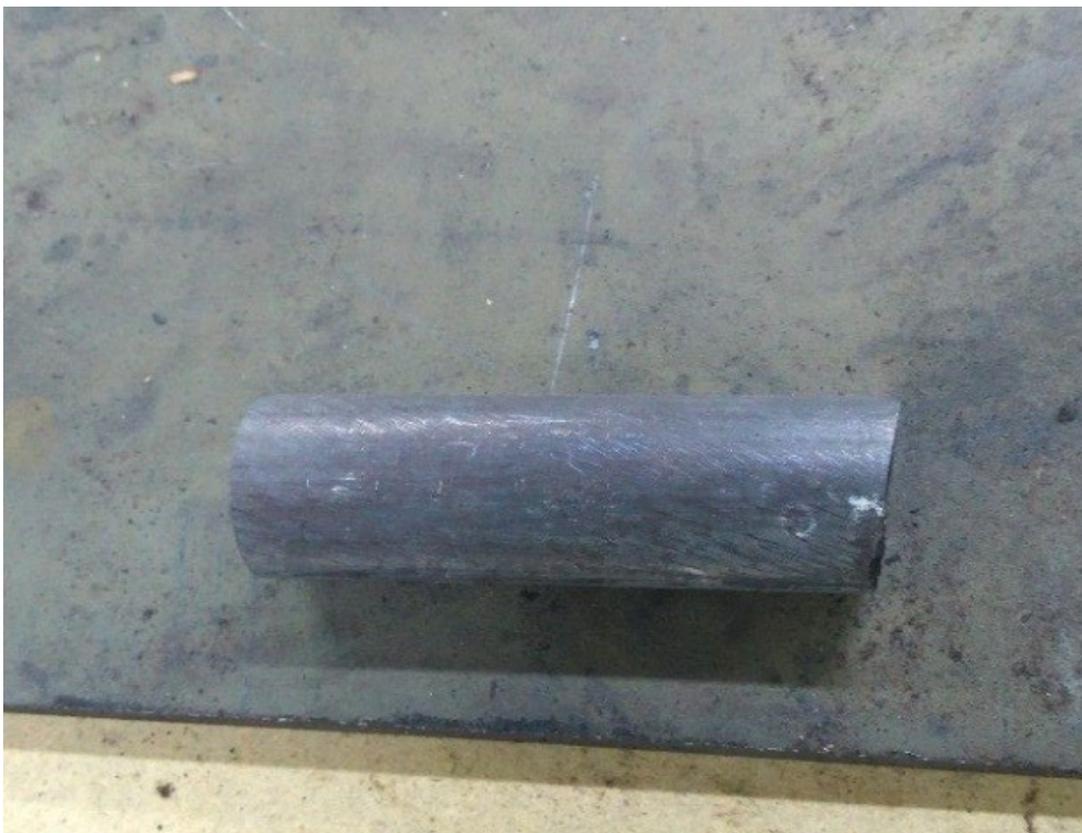
A vara de aço foi cortada em pedaços de aproximadamente 5,0 cm para os ensaios de Dureza e Análise Microestrutural. Realizou-se ainda em laboratório uma simulação do processo de decapagem térmica observando-se de forma criteriosa os parâmetros utilizados pela empresa terceirizada que realiza o procedimento, após a simulação foram realizados de forma intercaladas ensaios de espectrometria e dureza respeitando-se a periodicidade de 7 dias entre um ciclo de ensaios e outro, e por fim foi realizado um ensaio metalográfico microestrutural para a avaliação da suscetibilidade a sensitização.

Figura 4 - Amostra de aço AISI 304 retirada da vara para ensaios

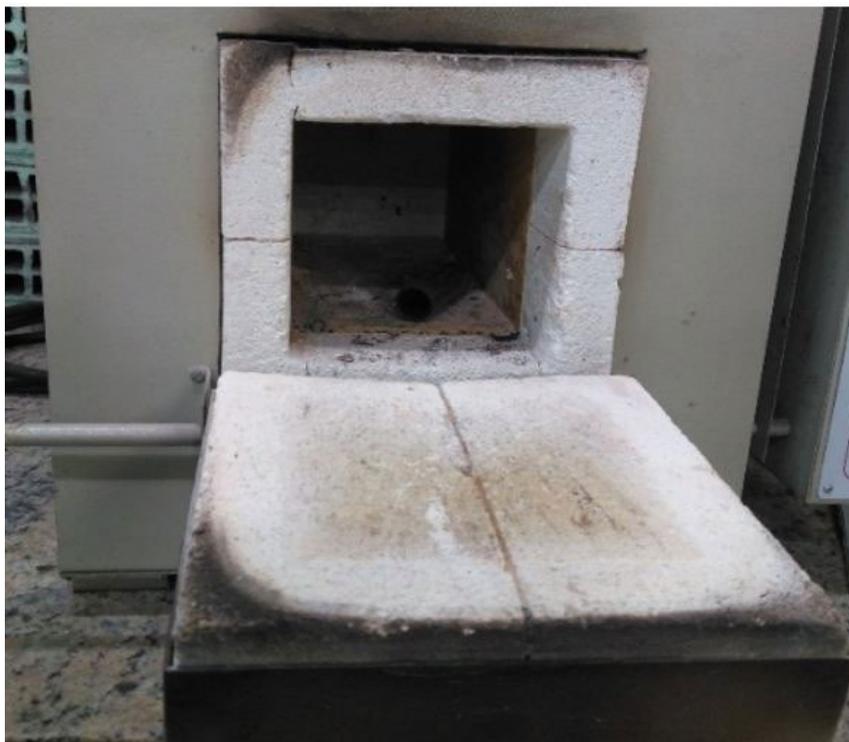
O processo simulado de decapagem foi realizado com a utilização de um forno MUFLA modelo 318D24 da marca QUIMIS, o material foi submetido a uma temperatura de 600°C durante um intervalo de tempo de 5 horas e posteriormente resfriado a temperatura ambiente, o procedimento foi repetido por quatro vezes respeitando-se o ciclo de 7 dias entre uma simulação

Figura 5 - Simulação do procedimento de decapagem térmica realizado em laboratório

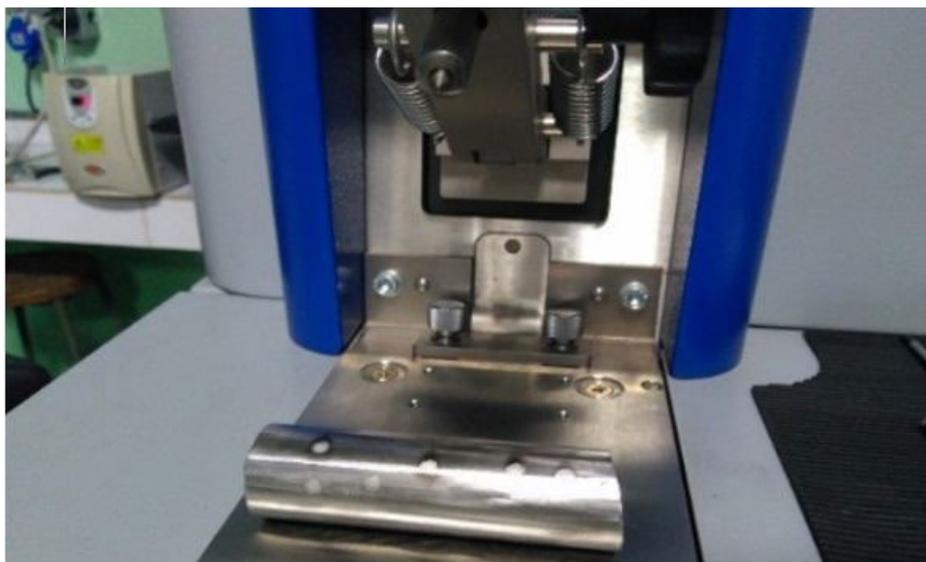
As análises por espectrometria de fluorescência de raio X foram realizadas a partir de um espectrômetro da marca SpectroMax X utilizando-se da norma técnica ABNT NBR 11303. Foram realizados cinco ensaios, um para referência e outros quatro consecutivos as simulações de decapagem térmica.

Figura 6 - Análise química por espectrometria por fluorescência de raio X

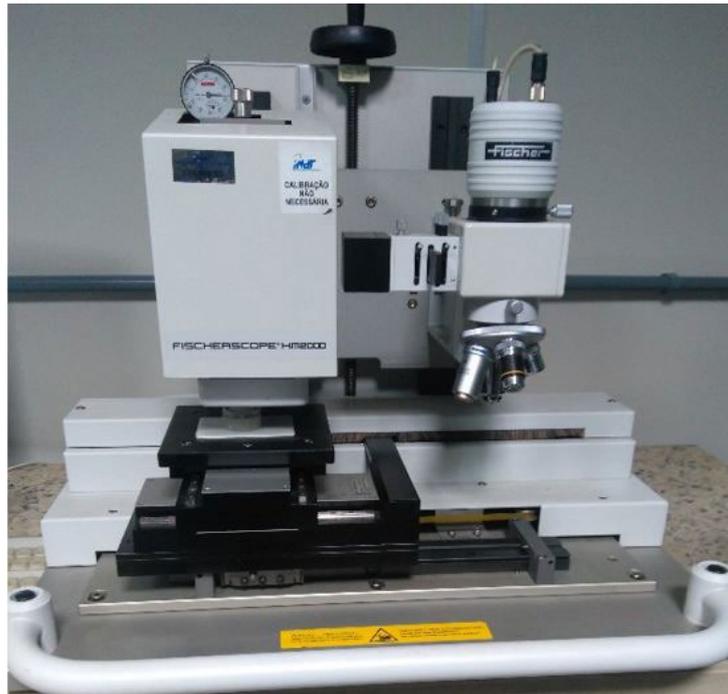
As medidas de dureza foram realizadas nas amostras de aço inoxidáveis AISI 304 de forma intercalada com as simulações de decapagem térmicas com carga de 320.000 mN/20s conforme norma ISO 14577-1: Metallic materials – Instrumented indentation test for hardness and materials parameters. O equipamento utilizado foi o microdurometro da marca Fischerscope, modelo HM-2000, type: HP100CXYPT3. O durômetro é de propriedade da Universidade do Estado do Amazonas e está instalado nas dependências do laboratório de Pesquisa e Desenvolvimento do curso de Engenharia de Materiais.

Figura 7 - Microdurometro Fischerscope, modelo HM-2000

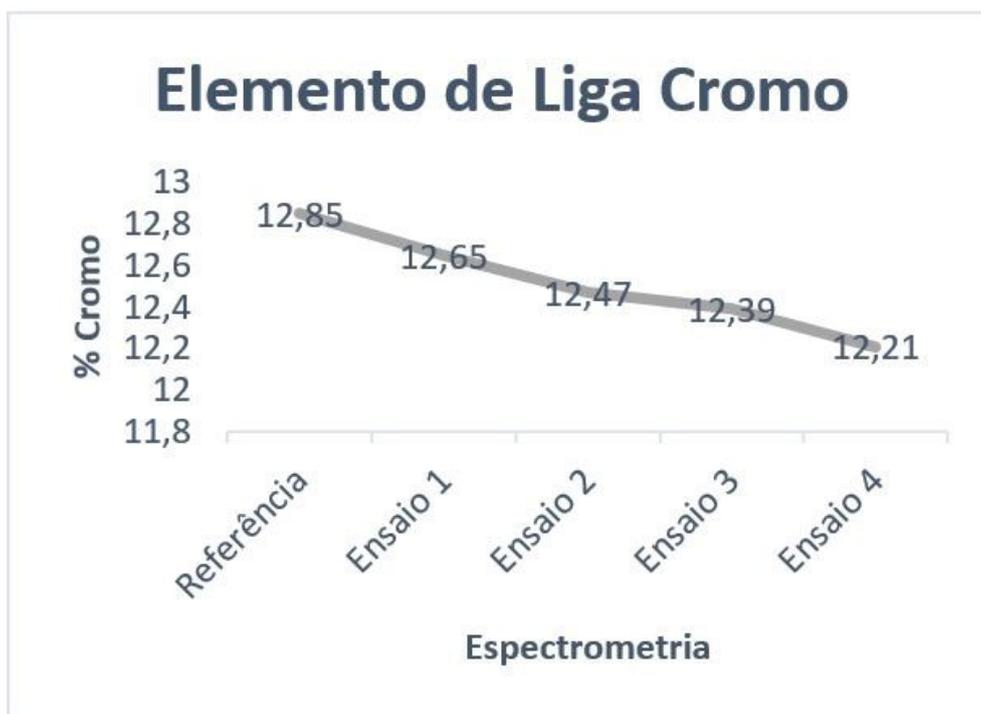
A figura abaixo (Figura 7) representa o gráfico dos resultados para o elemento Cromo resultantes dos ensaios.

Figura7 - Resultados % teor Cromo

Analisando os resultados obtidos no gráfico da figura 7 é possível concluir que a porcentagem do elemento de liga cromo diminui ao longo das simulações térmicas.

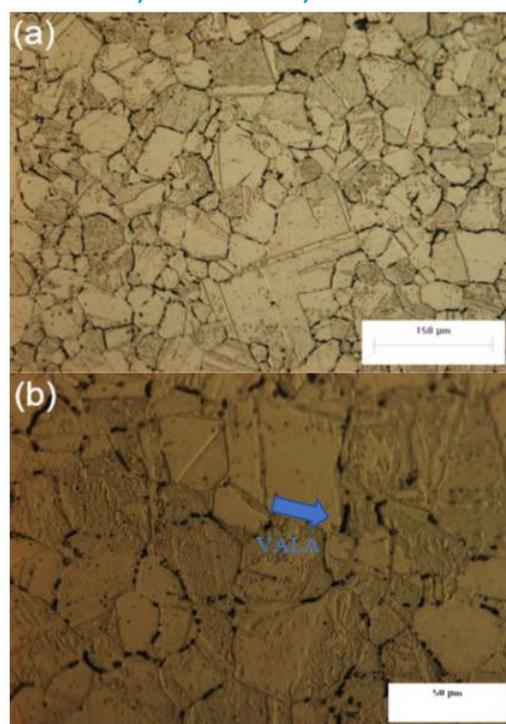
Na figura 8 estão apresentados os resultados obtidos na execução da prática A antes de a amostra passar pelo procedimento de simulação térmica onde foi identificado a presença de estrutura, que na qual, pode ser classificada como vala de acordo com relato de Serna (2006) e ASTM A 262 (1993). Isto se deve ao fato de a microestrutura apresentar pelo menos um grão circundado por valas.

Figura 8 - Metalografia da amostra retirada de vara com fratura, obtida após o ensaio de seguindo a norma ASTM A262 - Prática A, analisada em um microscópio óptico com ampliação de a) 200 vezes b) 500 vezes

Fica evidenciando o ataque intergranular provocado pelo ácido oxálico, apesar de alguns grãos não apresentarem valetas em todo o contorno, no entanto, pode-se afirmar com segurança que o material está sensitizado. Esta constatação está fundamentada na literatura apresentada abaixo.

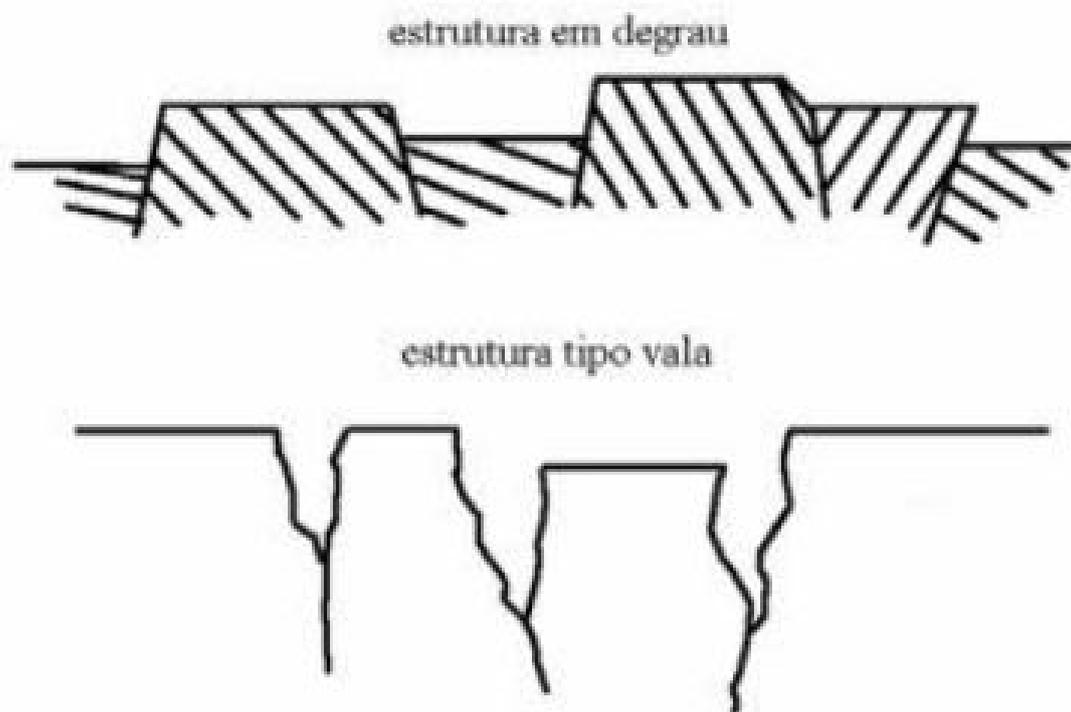
Serna (2006) detalha os diferentes aspectos que a microestrutura resultante do ataque pode apresentar. A Figura 9 demonstra um exemplo da seção transversal da estrutura obtida após ataque com ácido oxálico. A formação de degraus é ocasionada mediante a diferença nas velocidades de dissolução dos grãos devido à orientação cristalográfica. Este tipo de estrutura significa que o material não está sensitizado. Por outro lado, a formação da estrutura em formato de vala é evidenciada pela presença de carbonetos de cromo nos contornos de grão, que na qual, são dissolvidos durante ataques potenciais.

- Vala: Quando um ou mais grãos são cercados por valas;
- Degrau: Quando apenas degraus podem ser observados ao redor dos contornos de grão;
- Mista: Contém degraus e valas, entretanto, sem contornar completamente um único grão;

Figura 9 - Seção transversal de estrutura obtida após ataque com ácido oxálico (Fonte: Serna, 2006, p, 49).

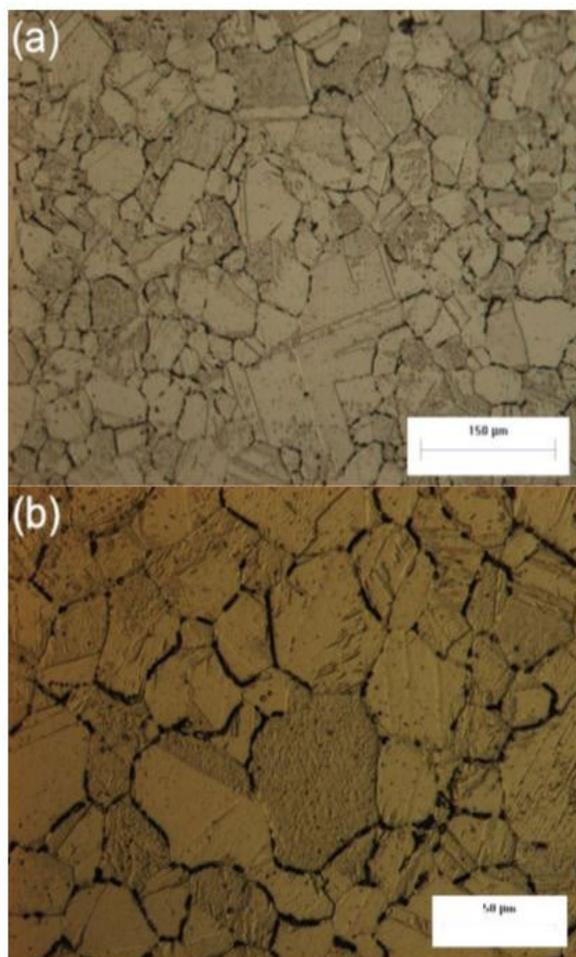
O fenômeno de sensitização também foi observado nas metalografias obtidas por meio da prática A nas amostras que foram submetidas ao procedimento simulado de decapagem térmica apresentada na figura 10, foi possível constatar a influência do procedimento térmico no

grau de sensitização após os ataques eletrolíticos. As amostras simuladas termicamente apresentaram claramente uma maior presença de valas provenientes da dissolução dos carbonetos distribuídas por toda a microestrutura.

Figura 10 - Metalografia da amostra após procedimento simulado de decapagem térmica obtida após o ensaio seguindo a norma ASTM A262 - Prática A, analisada em um microscópio óptico com ampliação de a) 200 vezes b) 500 vezes
