**Estudo de caso acerca do  
incidente ocorrido no trecho  
do Rio Moxotó situado nas  
adjacências do segmento  
de canal adutor 2221 -  
Eixo Leste do Projeto de  
Integração do Rio São Francisco**

**Estudo de caso acerca do incidente  
ocorrido no trecho do rio Moxotó  
situado nas adjacências do  
segmento de canal adutor 2221 -  
Eixo Leste do Projeto de Integração  
do Rio São Francisco**

## CONSIDERAÇÕES INICIAIS

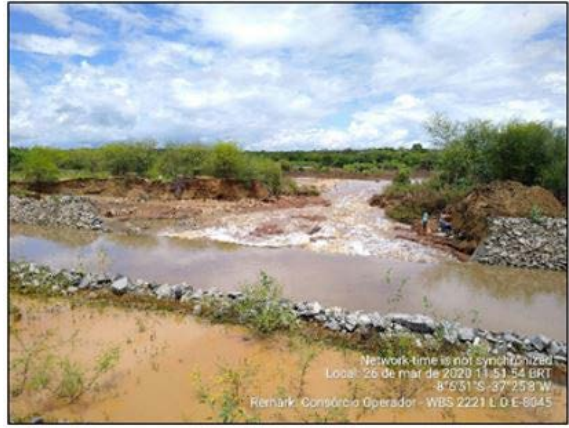
Devido ao elevado fluxo hídrico proveniente das chuvas, que ocasionaram o galgamento do Rio Moxotó para dentro do canal adutor do PISF entre as estacas E-8034 a E-8161 do segmento de canal WBS 2221, foram observadas erosões no maciço da estrada de O&M (operação e manutenção). No entanto, além das estacas citadas anteriormente, também foram verificados ao longo de todo o segmento de canal, pontos onde as águas do Rio Moxotó adentraram o canal do PISF, ocasionando danos na estrutura, conforme registro fotográfico abaixo.

**Foto 2 - Ponto de rompimento do canal no lado direito hidráulico, na altura da estaca E-8045 do segmento de canal WBS 2221**

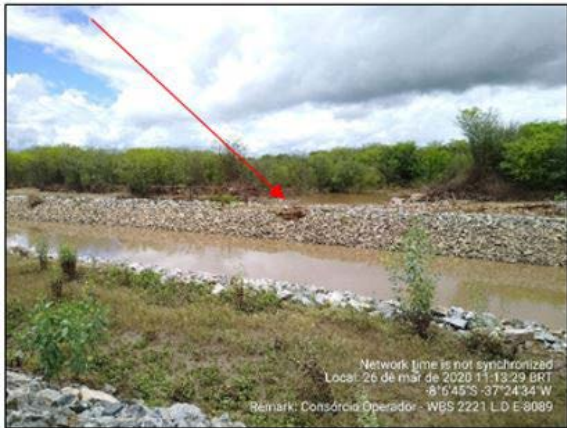
**Foto 3 - ponto de transbordamento das águas do Rio Moxotó para o interior do canal do PISF no lado direito hidráulico, na altura da estaca E-8069 do segmento de canal WBS 2221**

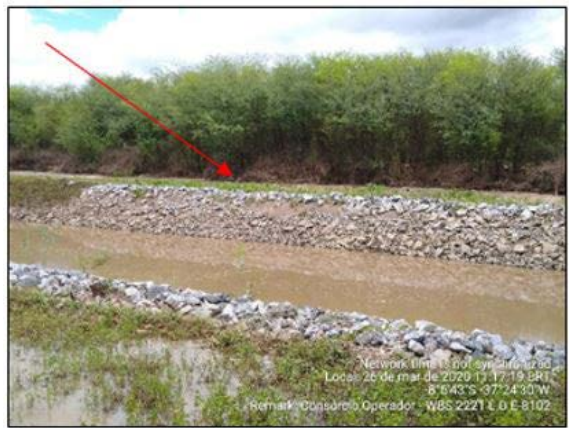
**Foto 4 - Ponto de transbordamento das águas do Rio Moxotó para o interior do canal PISF no lado direito hidráulico, na altura da estaca E-8102 do segmento de canal WBS 2221**

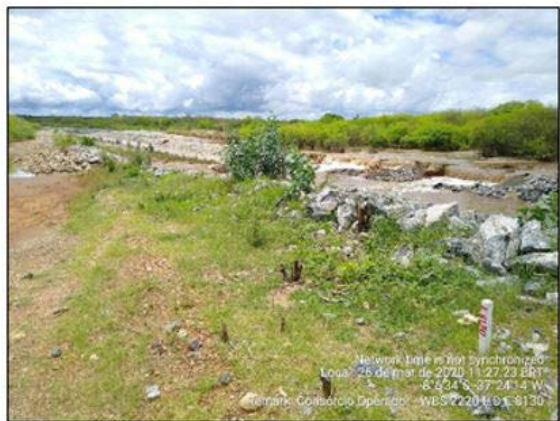
**Foto 5 - Ponto de transbordamento das águas do Rio Moxotó para o interior do canal do PISF no lado direito hidráulico, na altura da estaca E-8130 do segmento de canal WBS 2221.**

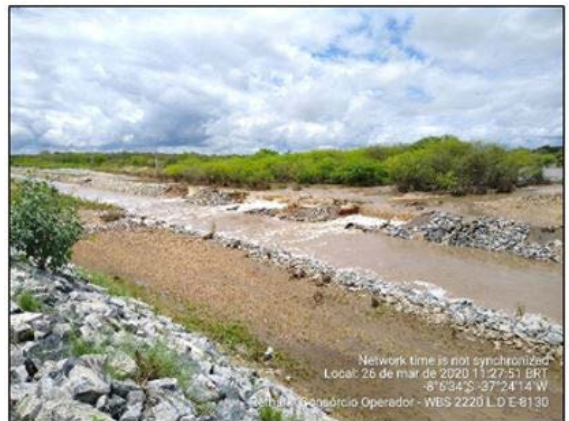
**Foto 6 - Ponto de transbordamento das águas do Rio Moxotó para o interior do canal do PISF no lado direito hidráulico, na altura da estaca E-8130 do segmento de canal WBS 2221**

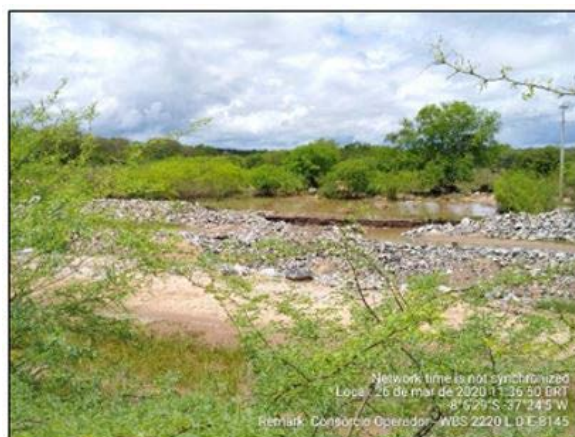
**Foto 8- Ponto de transbordamento das águas do Rio Moxotó para o interior do canal do PISF no lado direito hidráulico, na altura da estaca E-8145 do segmento de canal WBS 2221.**

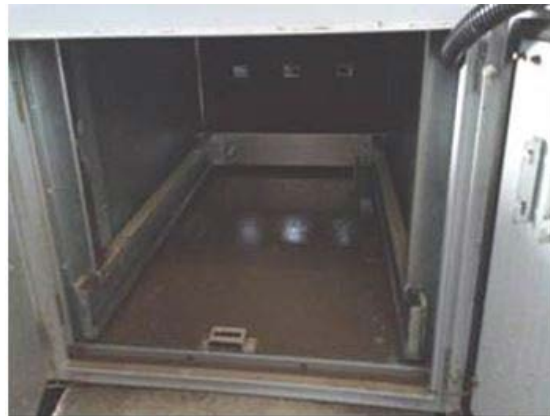
**Parte 2 - Parte inferior interna do CDMT, afetada pelo alagamento.**

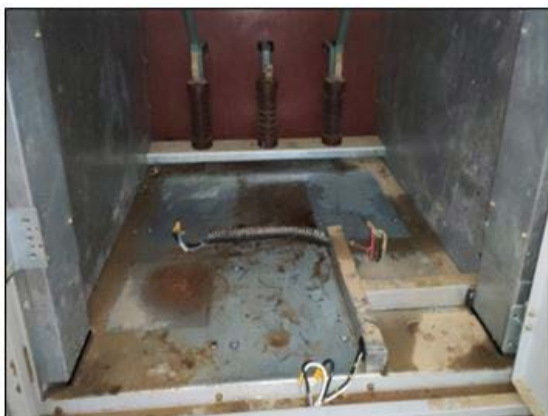
**Foto 3 - Parte inferior interna do CDMT afetada pelo alagamento e TPs.**

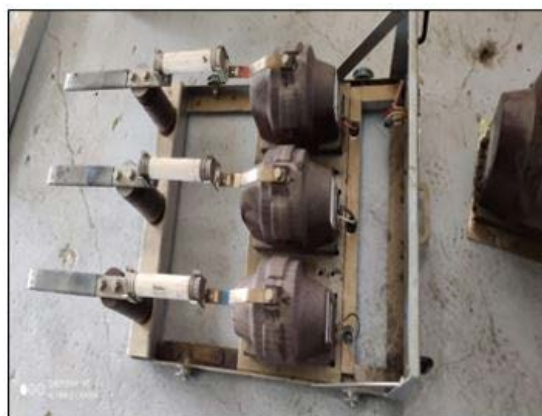
**Foto 4 - TPs afetados**

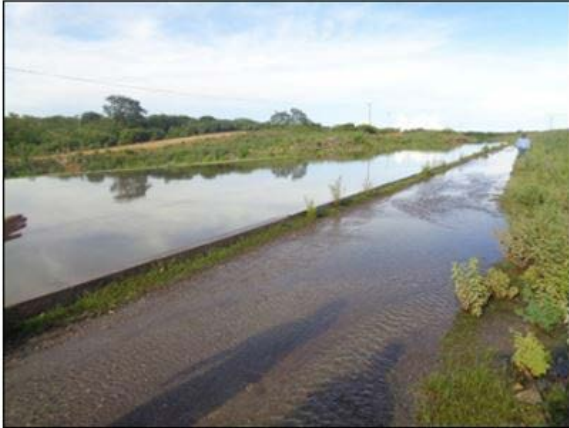
**Foto 1 - Ponto de transbordamento do canal para o maciço da estrada de O&M no lado direito hidráulico do canal, na altura da estaca E-7800 do segmento de canal WBS 2220.**

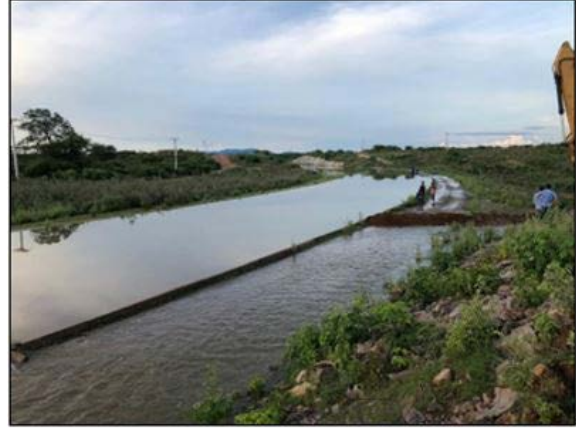
**Foto 2 - Ponto de transbordamento do canal para o maciço da estrada de O&M em ambos os lados do canal, na altura da estaca E-8036 do segmento de canal WBS 2220.**

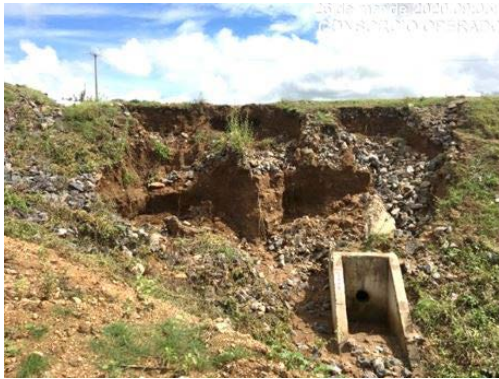
**Foto 31 - Erosão no maciço da estrada de O&M, no lado direito hidráulico do canal, na altura da estaca E-7844 do segmento de canal WBS 2220.**

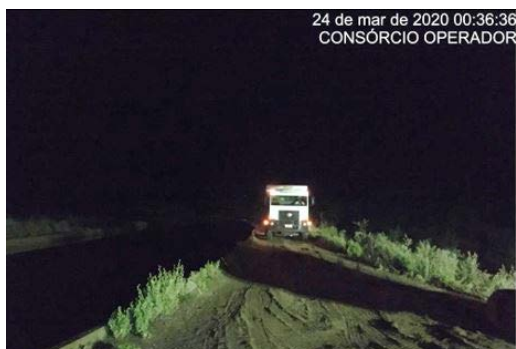
**Foto1- Recuperação emergencial do maciço da estrada de O&M no lado direito hidráulico do canal, na altura da estaca E-7860 do segmento de canal WBS 2220.**

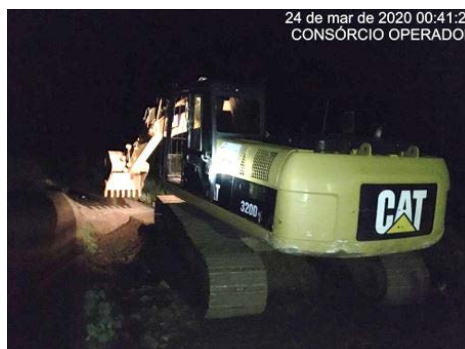
**Foto 2 - Recuperação emergencial do maciço da estrada de O&M no lado direito hidráulico do canal, na altura da estaca E-7860 do segmento de canal WBS 2220.**

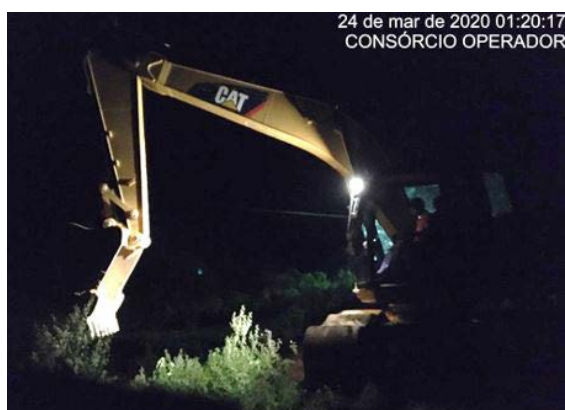
**Foto 3 - Recuperação emergencial do maciço da estrada de O&M no lado direito hidráulico do canal, na altura da estaca E-7860 do segmento de canal WBS 2220.**

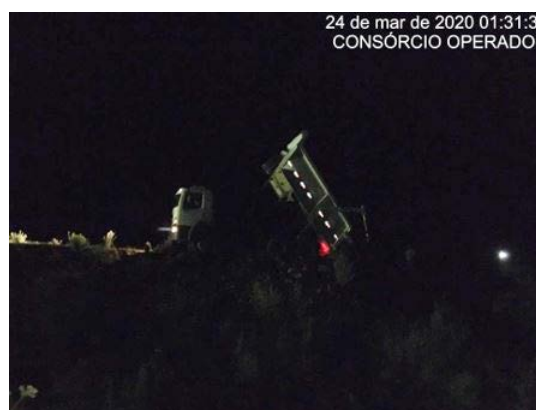
**Foto 4 - Recuperação emergencial do maciço da estrada de O&M no lado direito hidráulico do canal, na altura da estaca E-7860 do segmento de canal WBS 2220.**

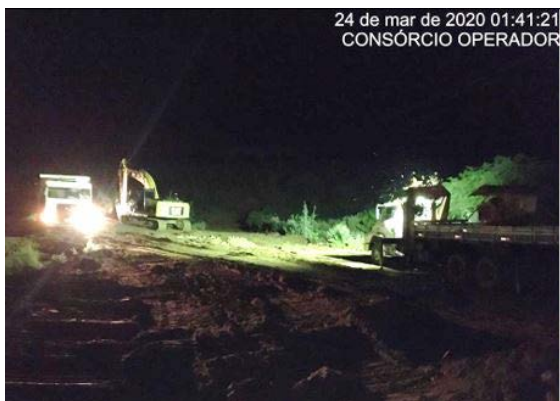
**Foto 5 - Recuperação emergencial do maciço da estrada de O&M no L.D hidráulico do canal, na altura da estaca E-7860 do segmento de canal WBS 2220.**

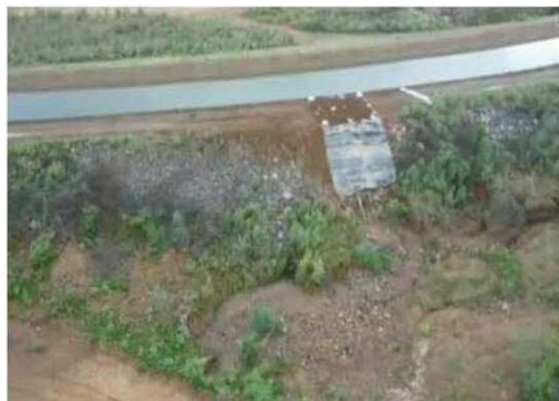
**Foto 6 - Recuperação emergencial do maciço da estrada de O&M no lado direito hidráulico do canal, na altura da estaca E-7860 do segmento de canal WBS 2220.**

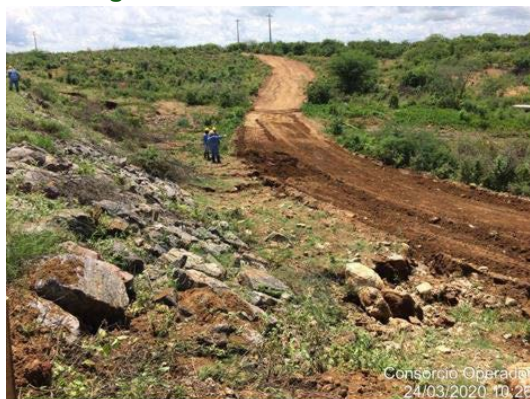
**Foto 7 - Atividade de remoção da vegetação regenerada e tratamento de erosão no maciço da estrada de O&M, no lado direito hidráulico do canal, entre as estacas E-7844 e E-7865 do segmento de canal WBS 2220.**

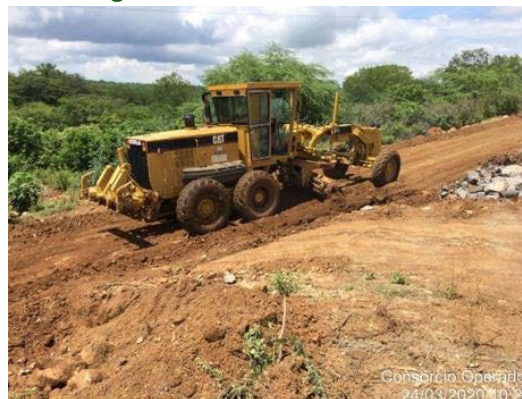
**Foto 8 - Atividade de remoção da vegetação regenerada e tratamento de erosão no maciço da estrada de O&M, no lado direito hidráulico do canal, entre as estacas E-7844 e E-7865 do segmento de canal WBS 2220.**

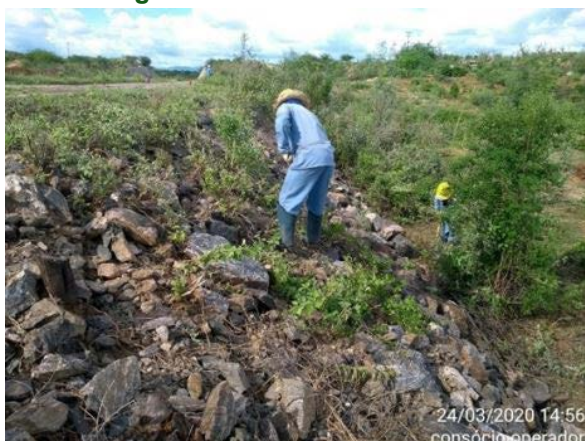
**Foto 9 - Atividade de remoção da vegetação regenerada e tratamento de erosão no maciço da estrada de O&M, no lado direito hidráulico do canal, entre as estacas E-7844 e E-7865 do segmento de canal WBS 2220.**

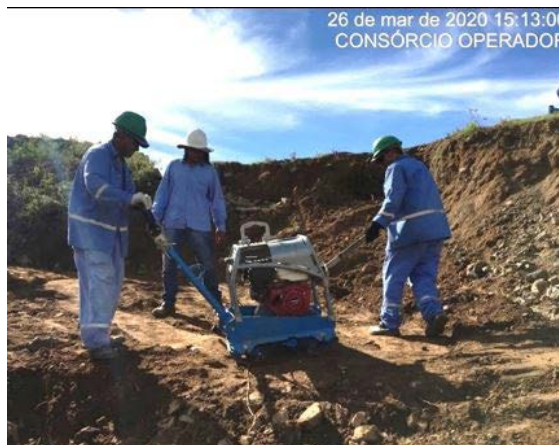
**Foto 12 - Tratamento de erosão no maciço da estrada de O&M, no L.D hidráulico do canal, na altura da estaca E-7844 do segmento de canal WBS 2220.**

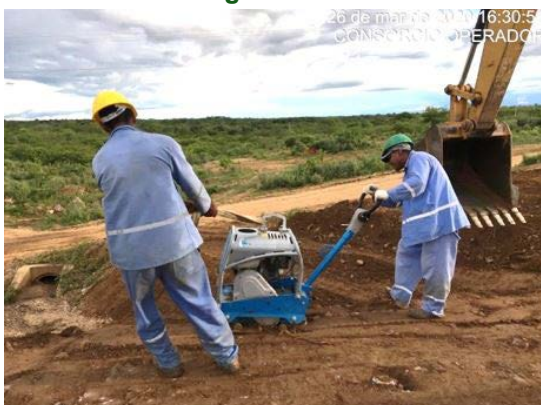
**Foto 13 - Compactação de material para tratamento de erosão do maciço da estrada de O&M, no L.D hidráulico do canal, na altura da estaca E-7844 do segmento de canal WBS 2220.**

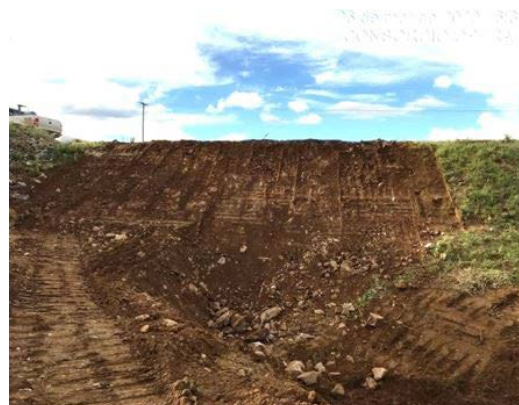
**Foto 14 - Tratamento de erosão do maciço da estrada de O&M, no L.D hidráulico do canal, na altura da estaca E-7844 do segmento de canal WBS 2220.**

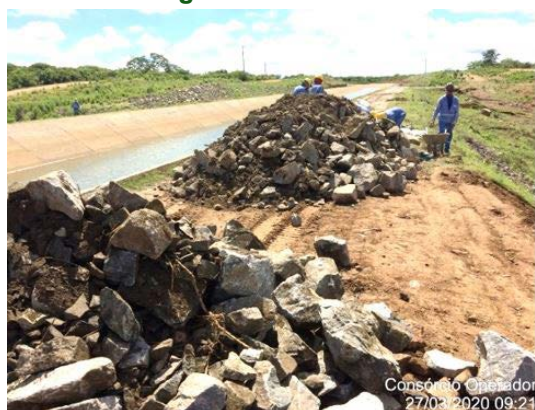
**Foto 15 - Material rochoso para complementação do enrocamento do maciço da estrada de O&M, no L.D hidráulico do canal, na altura da estaca E-7844 do segmento de canal WBS 2220.**

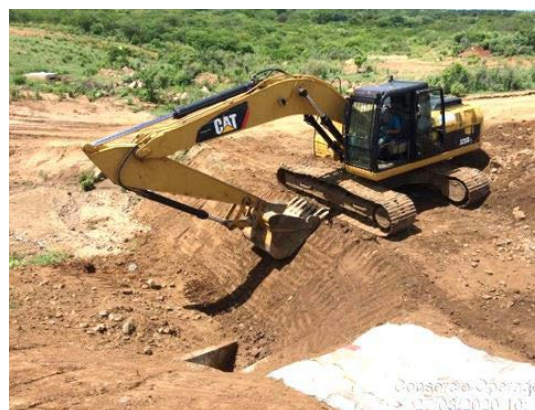
**Foto 16 - Tratamento de erosão no maciço da estrada de O&M, no L.D hidráulico do canal, na altura da estaca E-7844 do segmento de canal WBS 2220.**

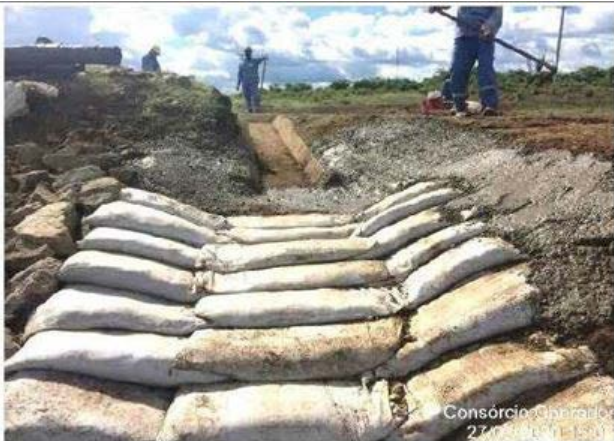
**Foto 17 - Tratamento de erosão no maciço da estrada de O&M, no L.D hidráulico do canal, na altura da estaca E-7844 do segmento de canal WBS 2220.**

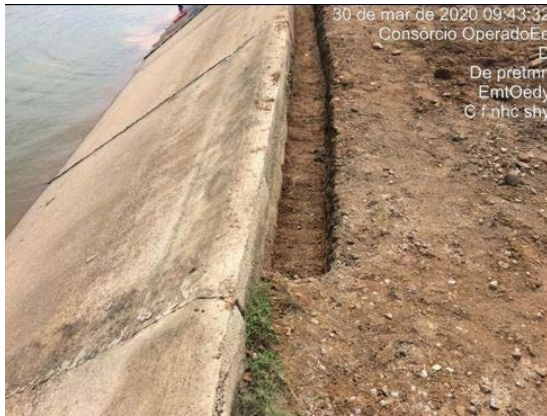
**Foto 19 - Escavação para reparo da mureta do canal no L.D hidráulico, na altura da estaca E-7860 do segmento de canal WBS 2220.**

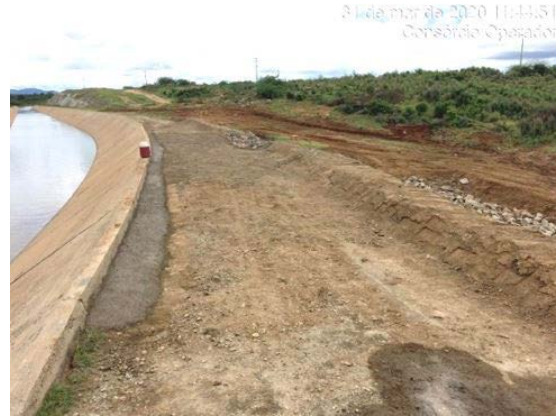
**Foto 20 - Tratamento de erosão no maciço da estrada de O&M, no L.D hidráulico do canal, na altura da estaca E-7860 do segmento de canal WBS 2220.**

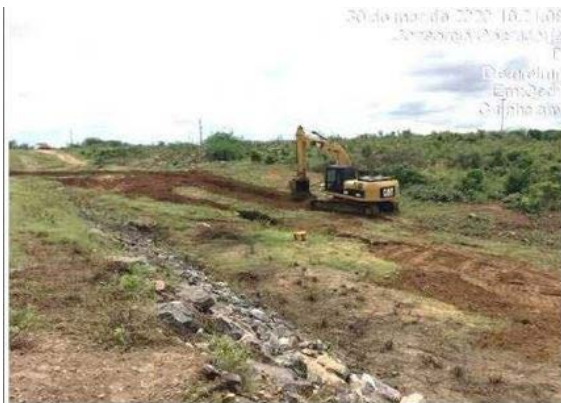
**Foto 21 - Abertura da vala para direcionamento das águas pluviais no L.D hidráulico do canal, na altura da estaca E-7860 do segmento de canal WBS 2220.**

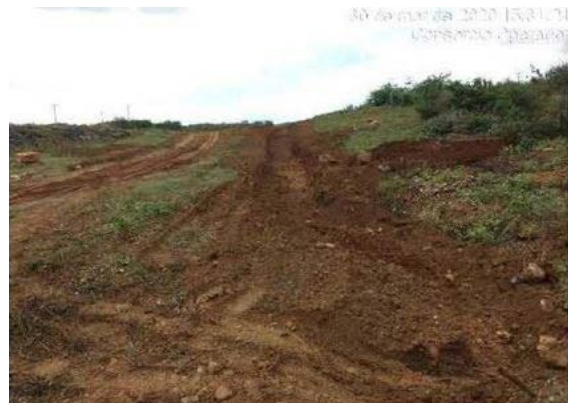
**Foto 22 - Abertura da vala para direcionamento das águas pluviais no L.D hidráulico do canal, na altura da estaca E-7860 do segmento de canal WBS 2220.**

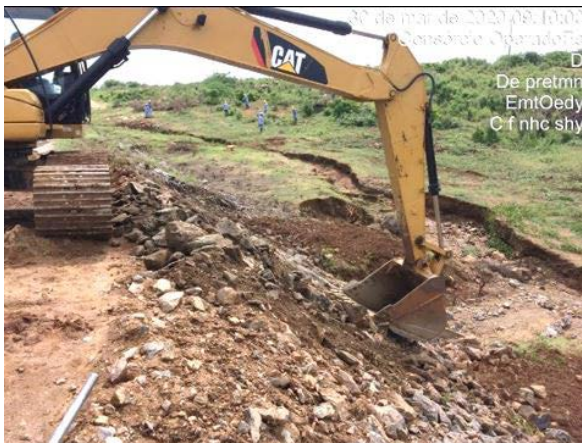
**Foto 23 - Tratamento de erosão no maciço da estrada de O&M, no L.D hidráulico do canal, na altura da estaca E-7860 do segmento de canal WBS 2220.**

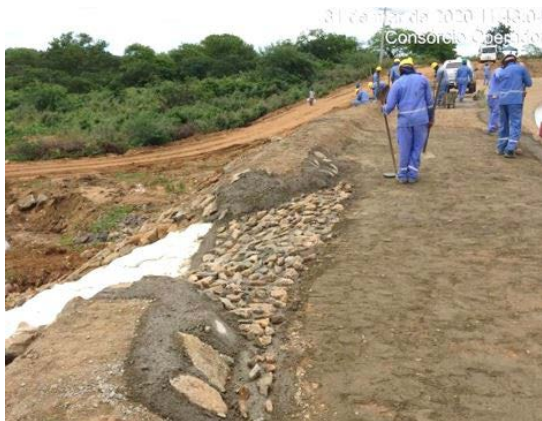
**Foto 25 - Tratamento de erosão no maciço da estrada de O&M, no L.E hidráulico do canal, na altura da estaca E-7862 do segmento de canal WBS 2220.**

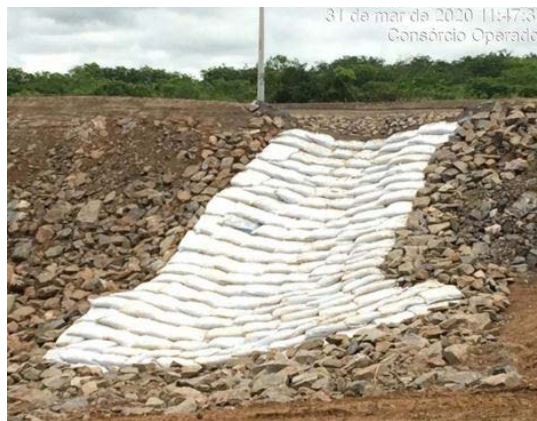
**Foto 26 - Tratamento de erosão no maciço da estrada de O&M, no L.E hidráulico do canal, na altura da estaca E-7862 do segmento de canal WBS 2220.**

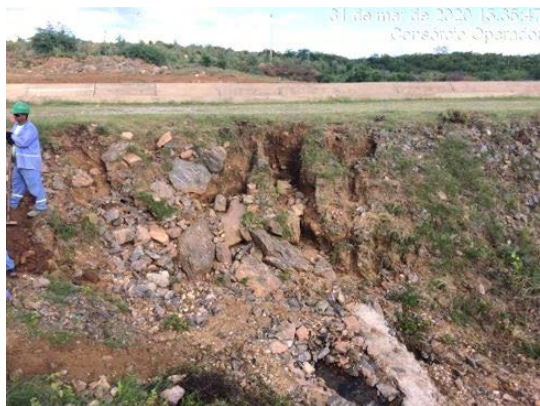
**Foto 27 - Tratamento de erosão no maciço da estrada de O&M, no L.E hidráulico do canal, na altura da estaca E-7862 do segmento de canal WBS 2220.**

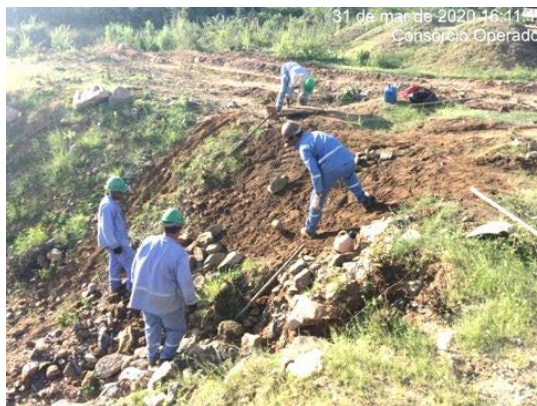
**Foto 28 - Tratamento de erosão no maciço da estrada de O&M, no L.E hidráulico do canal, na altura da estaca E-7862 do segmento de canal WBS 2220.**

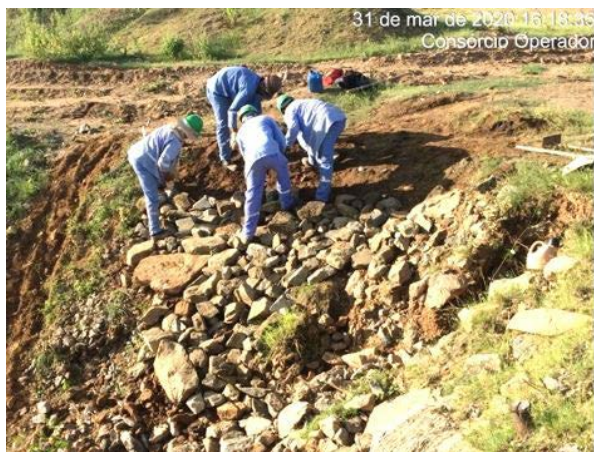
**Foto 29 - Tratamento de erosão no maciço da estrada de O&M, no L.E hidráulico do canal, na altura da estaca E-7862 do segmento de canal WBS 2220.**

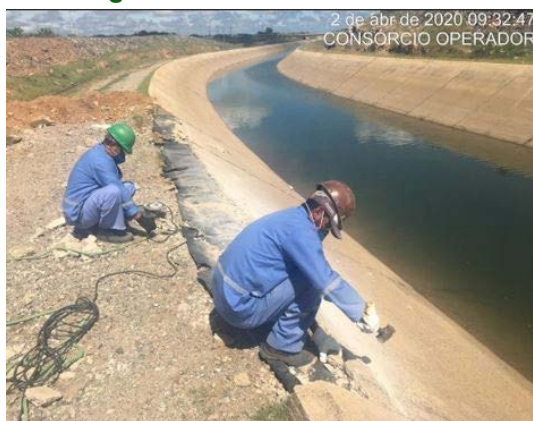
**Foto 31 - Recuperação da mureta do canal no L.D hidráulico, na altura da estaca E-7856 do segmento de canal WBS 2220.**

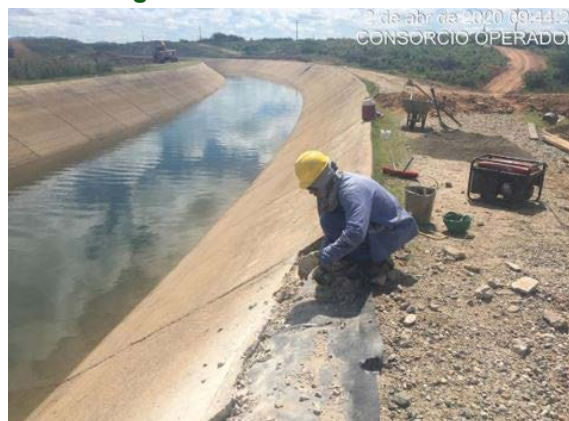
**Foto 32 - Recuperação da mureta do canal no L.D hidráulico, na altura da estaca E-7856 do segmento de canal WBS 2220.**

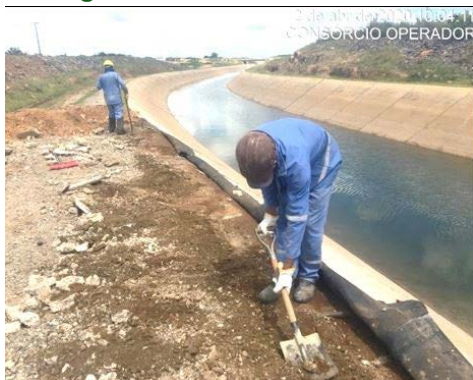
**Foto 33 - Recuperação da mureta do canal no L.D hidráulico, na altura da estaca E-7856 do segmento de canal WBS 2220.**

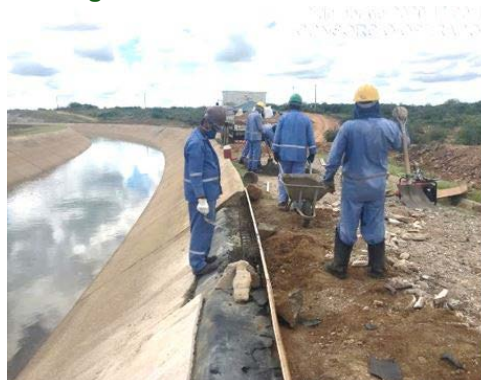
**Foto 34 - Recuperação da mureta do canal no L.D hidráulico, na altura da estaca E-7856 do segmento de canal WBS 2220.**

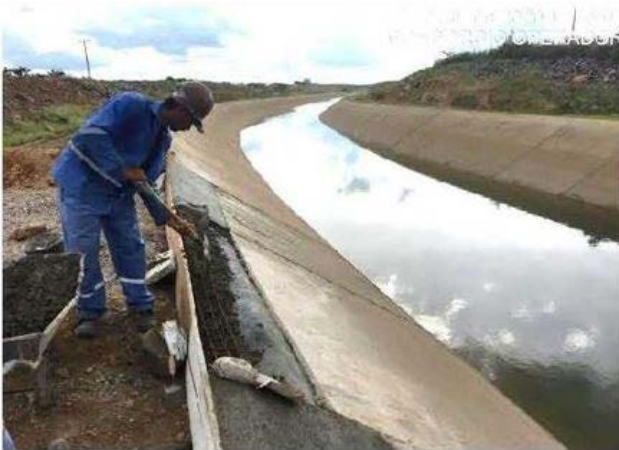
**Foto 35 - Recuperação da mureta do canal no L.D hidráulico, na altura da estaca E-7856 do segmento de canal WBS 2220.**

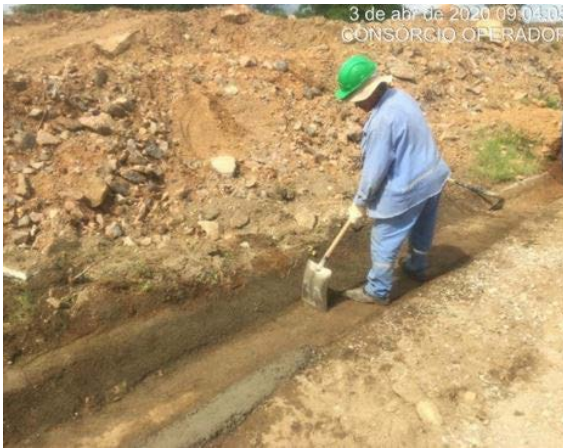
**Foto 37 - Recuperação da canaleta de drenagem de águas pluviais no L.D hidráulico do canal, entre as estacas E-7856 e E-7839 do segmento de canal WBS 2220.**

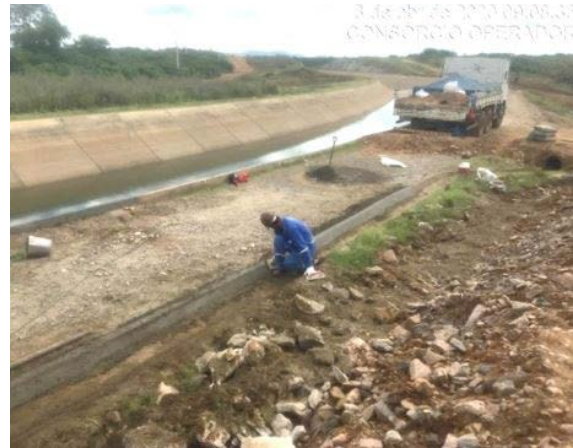
**Foto 38 - Recuperação da canaleta de drenagem de águas pluviais no L.D hidráulico do canal, entre as estacas E-7856 e E-7839 do segmento de canal WBS 2220.**

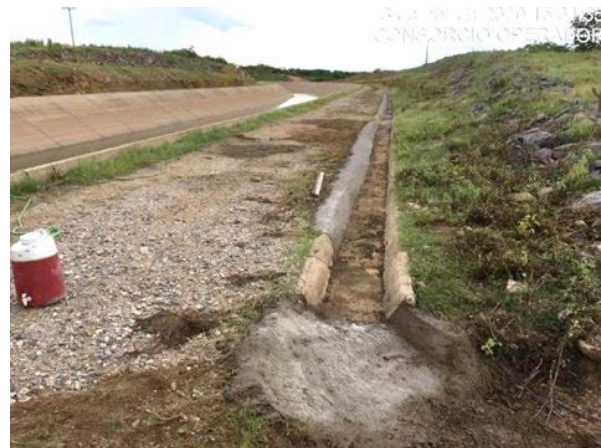
**Foto 40 - Recuperação da canaleta de drenagem de águas pluviais no L.D hidráulico do canal, entre as estacas E-7856 e E-7839 do segmento de canal WBS 2220.**

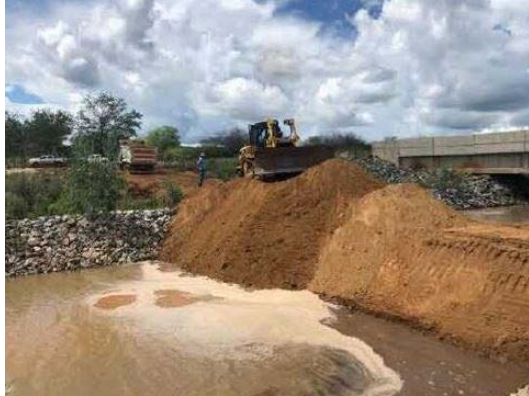
**Foto 1- Construção de uma ensecadeira na estaca E-8033**

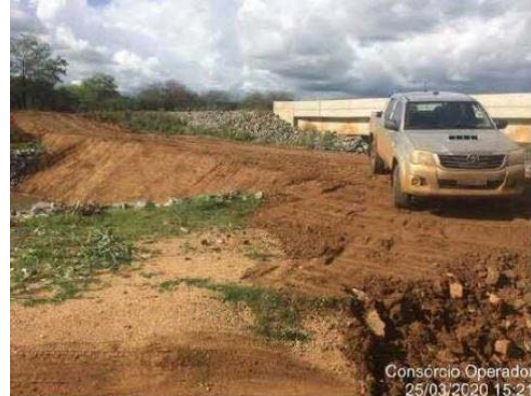
**Foto 2 - Construção de uma ensecadeira na estaca E-8033**

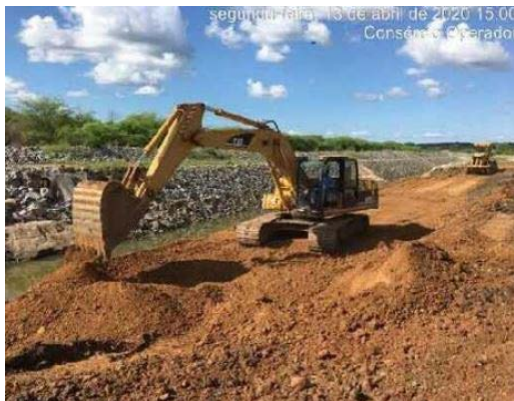
**Foto 3 - Atividade de recuperação do maciço do canal lado direito hidráulico, entre as estacas E-8131 e E-8135 do segmento de canal WBS 2221.**

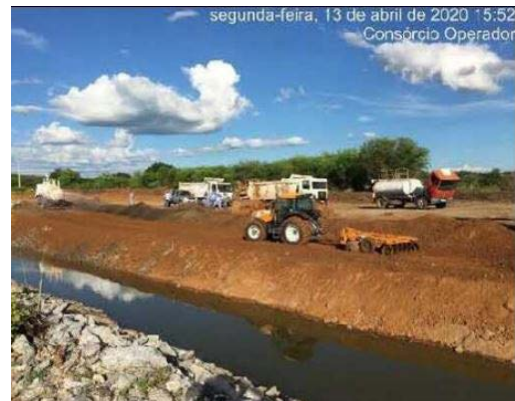
**Foto 4 -Atividade de recuperação do maciço do canal lado direito hidráulico, entre as estacas E-8131 e E-8135 do segmento de canal WBS 2221.**

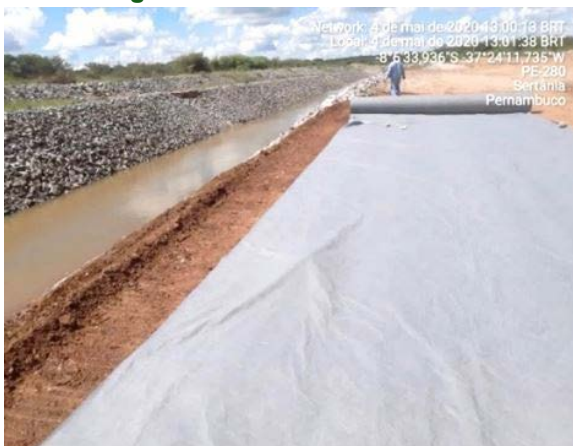
**Foto 5 - Aplicação de manta bidim para recuperação do enrocamento do canal no L.D hidráulico, entre as estacas E-8131 e E-8135 do segmento de canal WBS 2221.**

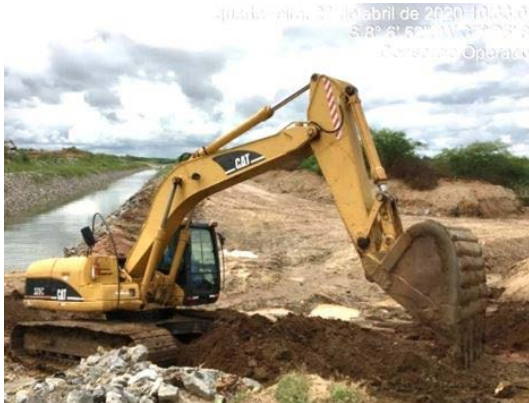
**Foto 9 - Atividade de regularização do acesso e recuperação do canal enrocado no L.D hidráulico do canal, entre as estacas E-8043 e E-8045 do segmento de canal WBS 2221.**

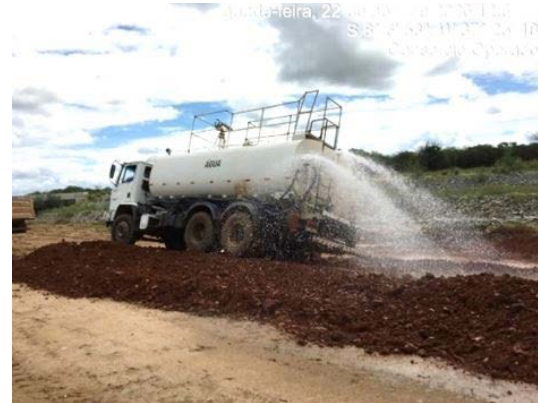
**Foto 10 - Atividade de regularização do acesso e recuperação do canal enrocado no L.D hidráulico do canal, entre as estacas E-8043 e E-8045 do segmento de canal WBS 2221.**

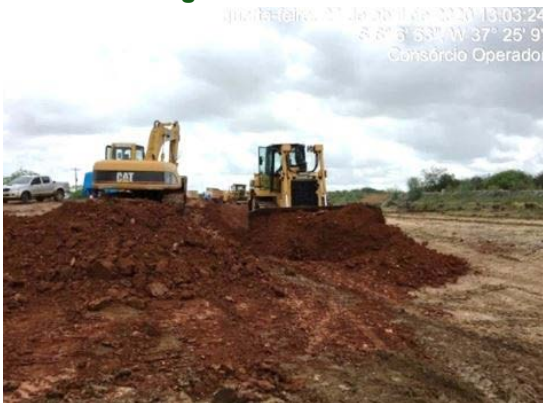
**Foto 11 - Atividade de regularização do acesso e recuperação do canal enrocado no L.D hidráulico do canal, entre as estacas E-8043 e E-8045 do segmento de canal WBS 2221.**

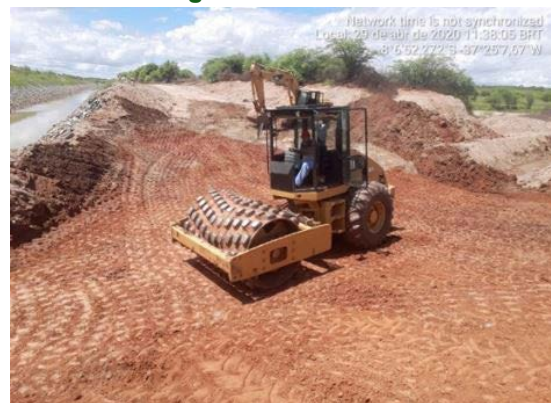
**Foto 12 - Atividade de regularização do acesso e recuperação do canal enrocado no L.D hidráulico do canal, entre as estacas E-8043 e E-8045 do segmento de canal WBS 2221.**

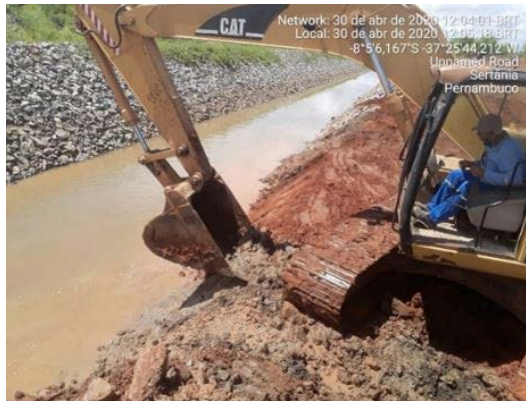
**Foto 13 - Atividade de regularização do acesso e recuperação do canal enrocado no L.D hidráulico do canal, entre as estacas E-8043 e E-8045 do segmento de canal WBS 2221.**

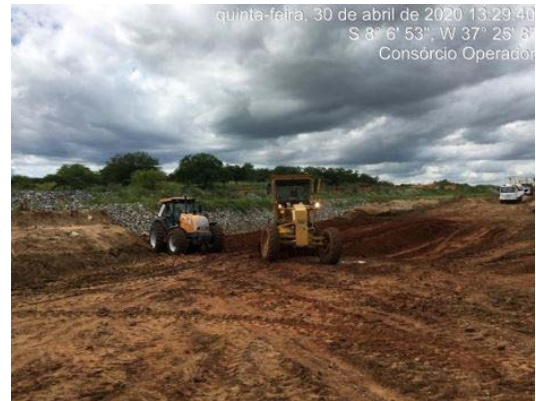
**Foto 14 - Atividade de regularização do acesso e recuperação do canal enrocado no L.D hidráulico do canal, entre as estacas E-8043 e E-8045 do segmento de canal WBS 2221.**

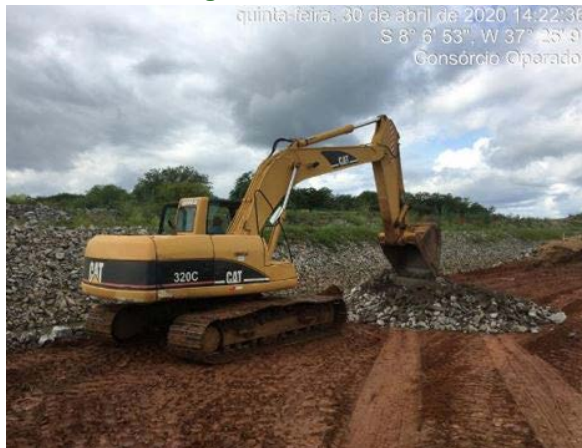
**Foto 15 - Atividade de regularização do acesso e recuperação do canal enrocado no L.D hidráulico do canal, entre as estacas E-8043 e E-8045 do segmento de canal WBS 2221.**

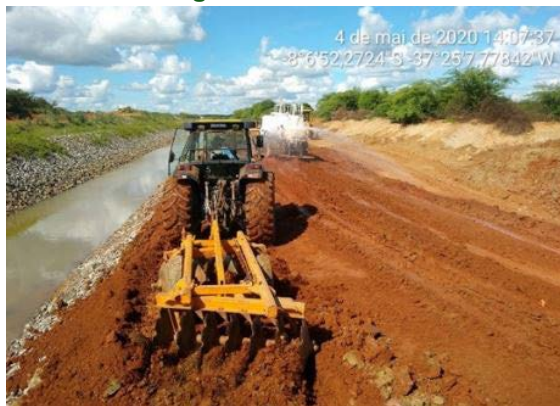
**Foto 21 - Atividade de regularização do acesso e recuperação do canal enrocado no L.D hidráulico do canal, entre as estacas E-8043 e E-8045 do segmento de canal WBS 2221.**

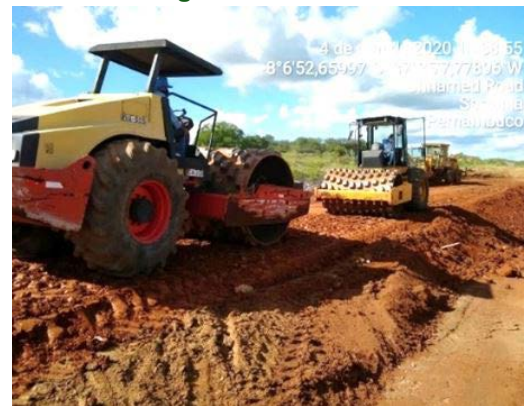
**Foto 22 - Atividade de regularização do acesso e recuperação do canal enrocado no L.D hidráulico do canal, entre as estacas E-8043 e E-8045 do segmento de canal WBS 2221.**

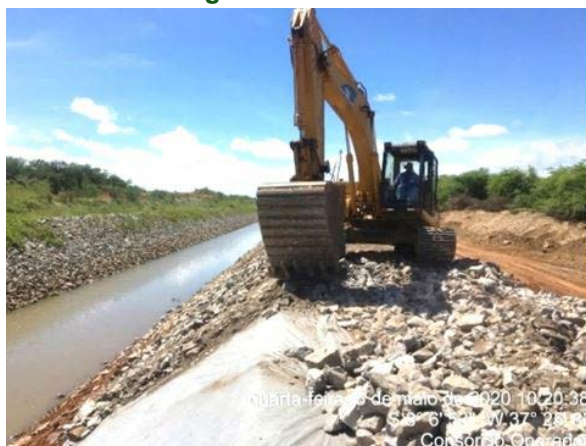
**Foto 23 - Atividade de regularização do acesso e recuperação do canal enrocado no L.D hidráulico do canal, entre as estacas E-8043 e E-8045 do segmento de canal WBS 2221.**

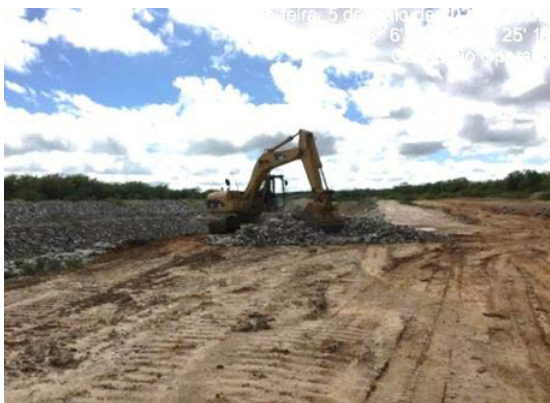
**Foto 25 - Atividade de recuperação do enrocamento do talude no L.D hidráulico do canal, na altura da estaca E-8137 do segmento de canal WBS 2221.**

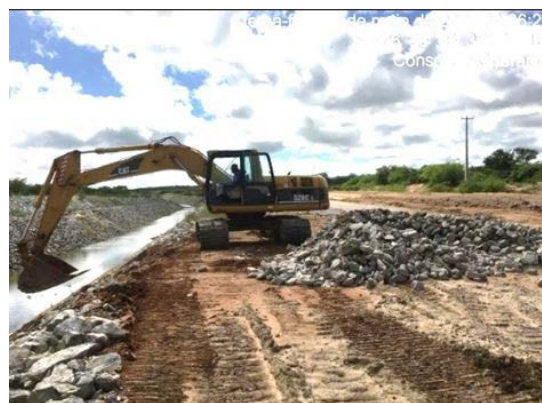
**Foto 26 - Atividade de recuperação do enrocamento do talude no L.D hidráulico do canal, na altura da estaca E-8137 do segmento de canal WBS 2221.**

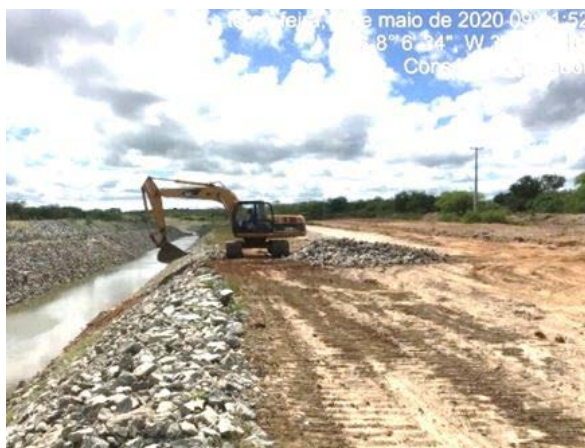
**Foto 27 - Atividade de recuperação do enrocamento do talude no L.D hidráulico do canal, na altura da estaca E-8137 do segmento de canal WBS 2221.**

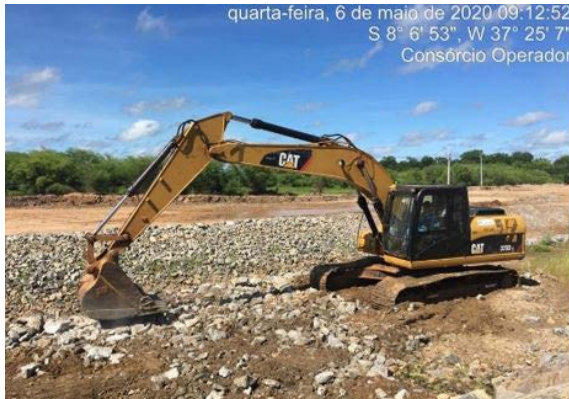
**Foto 31 - Atividade de recuperação do talude enrocado do canal no L.E hidráulico, na altura da estaca E-8135 do segmento de canal WBS 2221.**

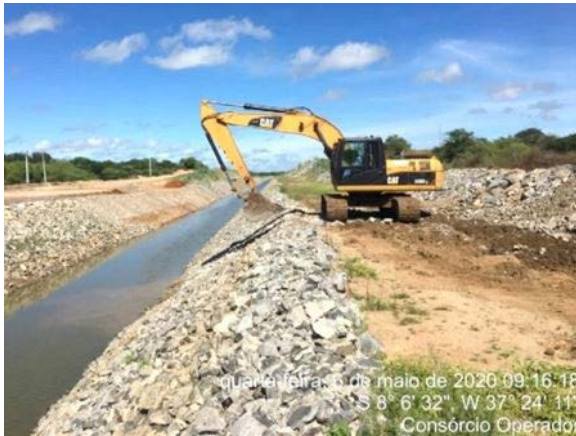
**Foto 33 - Atividade de recuperação do talude enrocado do canal no L.E hidráulico, na altura da estaca E-8135 do segmento de canal WBS 2221.**

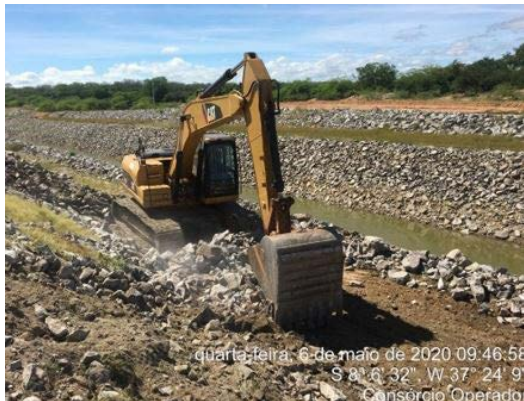
**Foto 35 - Atividade de recuperação do talude enrocado do canal no L.E hidráulico, entre as estacas E-8139 e E-8140 do segmento de canal WBS 2221.**

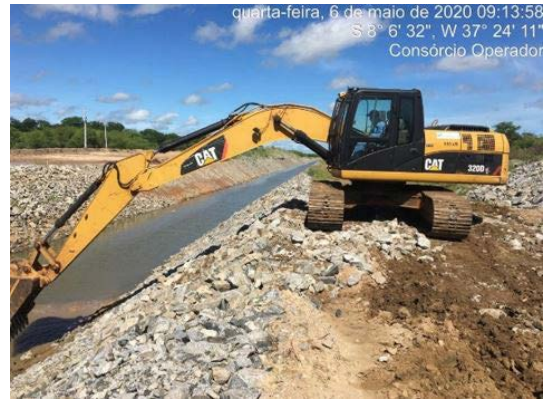
**Foto 32 - Atividade de recuperação do talude enrocado do canal no L.E hidráulico, na altura da estaca E-8135 do segmento de canal WBS 2221.**

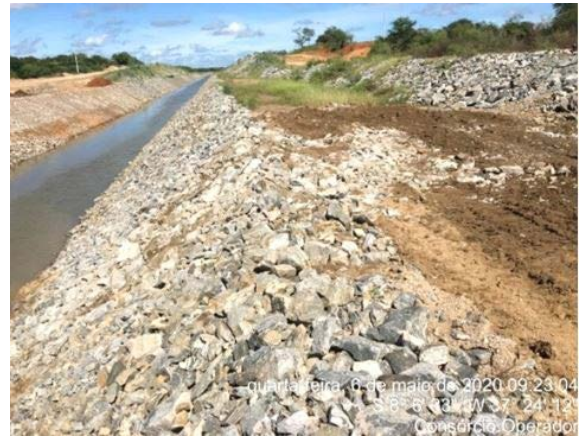
**Foto 34 - Atividade de recuperação do talude enrocado do canal no L.E hidráulico, na altura da estaca E-8135 do segmento de canal WBS 2221.**

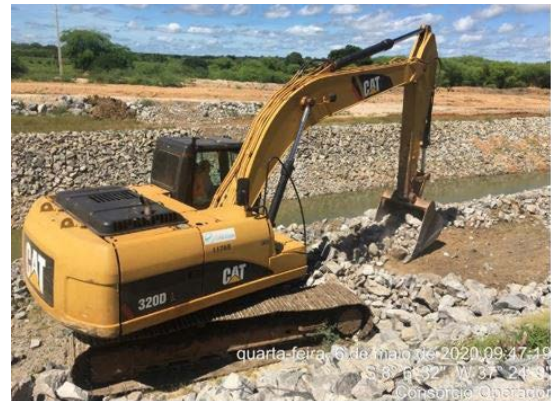
**Foto 36 - Atividade de recuperação do talude enrocado do canal no L.E hidráulico, entre as estacas E-8139 e E-8140 do segmento de canal WBS 2221.**

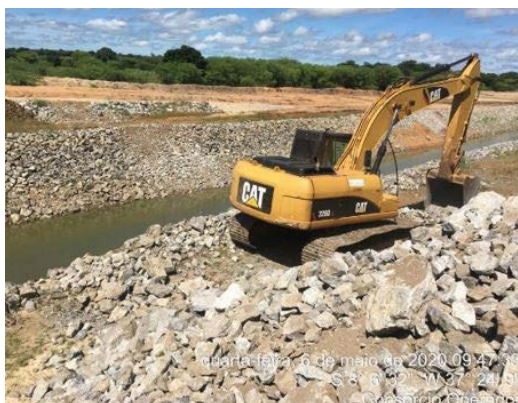
**Foto 37 - Atividade de recuperação do talude enrocado do canal no L.E hidráulico, entre as estacas E-8139 e E-8140 do segmento de canal WBS 2221.**

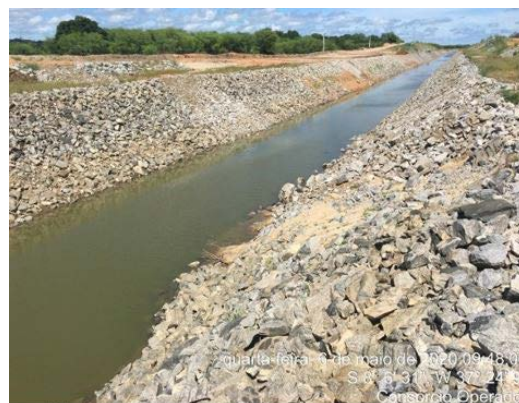
**Foto 38 - Atividade de recuperação do talude enrocado do canal no L.E hidráulico, entre as estacas E-8139 e E-8140 do segmento de canal WBS 2221.**

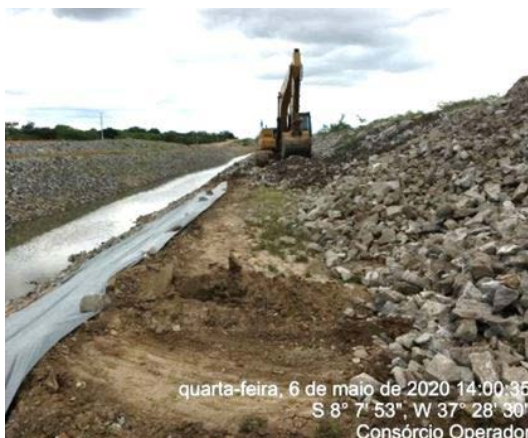
**Foto 39 - Atividade de recuperação do talude enrocado do canal no L.E hidráulico, entre as estacas E-8146 e E-8149 do segmento de canal WBS 2221.**

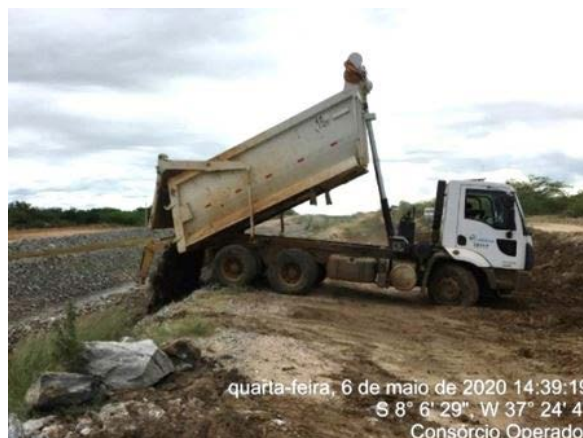
**Foto 40 - Atividade de recuperação do talude enrocado do canal no L.E hidráulico, entre as estacas E-8146 e E-8149 do segmento de canal WBS 2221.**

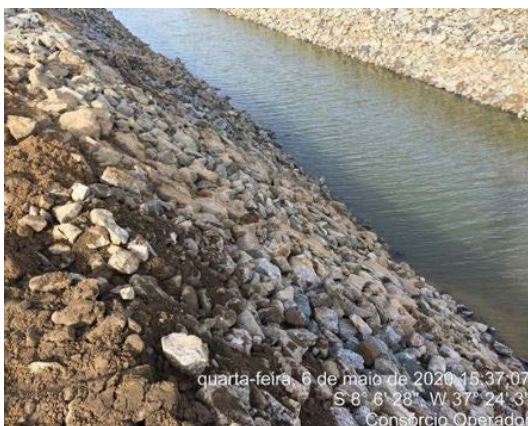
**Foto 41 - Atividade de recuperação do talude enrocado do canal no L.E hidráulico, entre as estacas E-8146 e E-8149 do segmento de canal WBS 2221.**

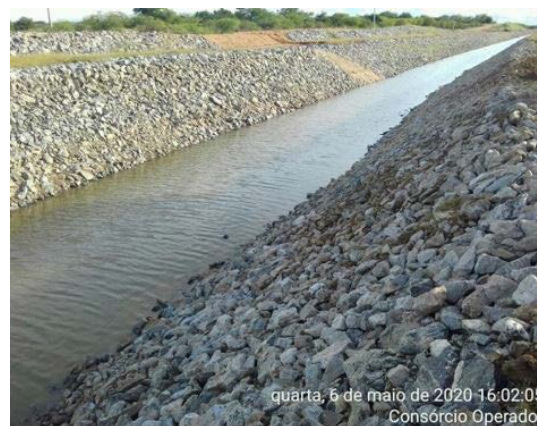
**Foto 42 - Atividade de recuperação do talude enrocado do canal no L.E hidráulico, entre as estacas E-8146 e E-8149 do segmento de canal WBS 2221.**

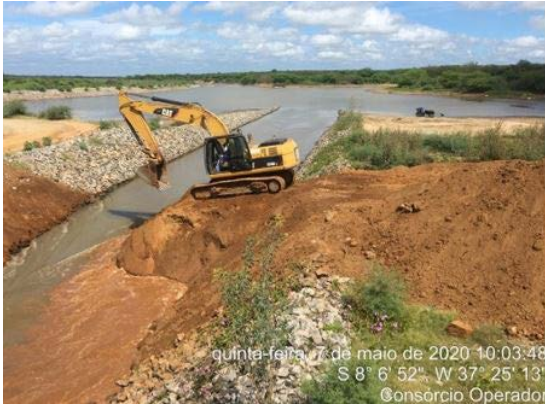
**Foto 43 - Remoção da ensecadeira executada na altura da estaca E-8033 do segmento de canal WBS 2221.**

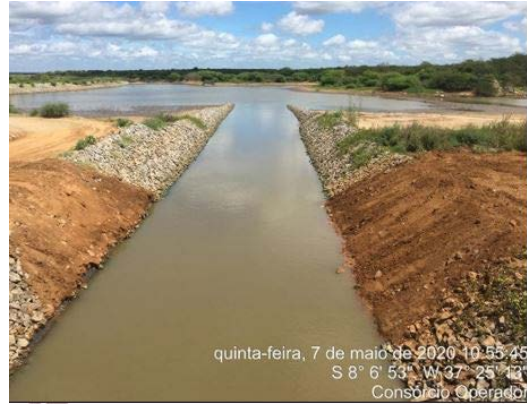
**Foto 44 - Remoção da ensecadeira executada na altura da estaca E-8033 do segmento de canal WBS 2221.**

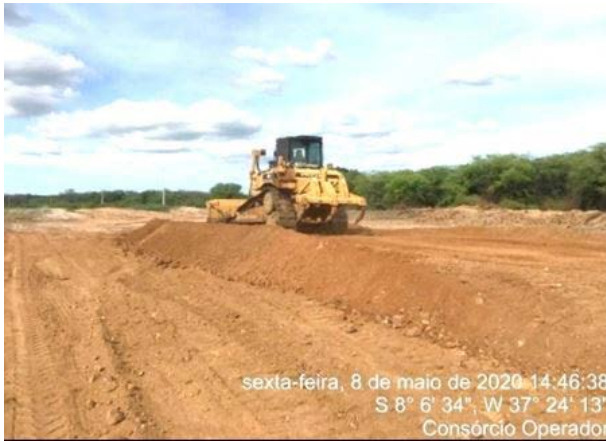
**Foto 45 - Atividade de levantamento de greide das estradas de O&M e de serviço no L.D hidráulico do canal, entre as estacas E-8129 e E-8139 do segmento de canal WBS 2221.**

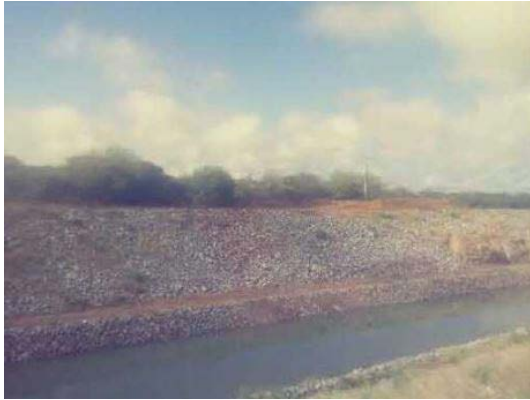
**Foto 49 - Recuperação da erosão na estaca E-8175 do segmento de canal WBS 2221.**

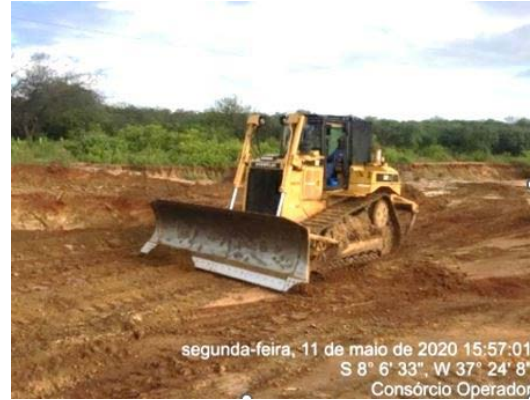
**Foto 50 - Atividade de abertura de vala para drenagem de água pluvial no L.D hidráulico da estrada de serviço, entre as estacas E-8176 e E-8185 do segmento de canal WBS 2221.**

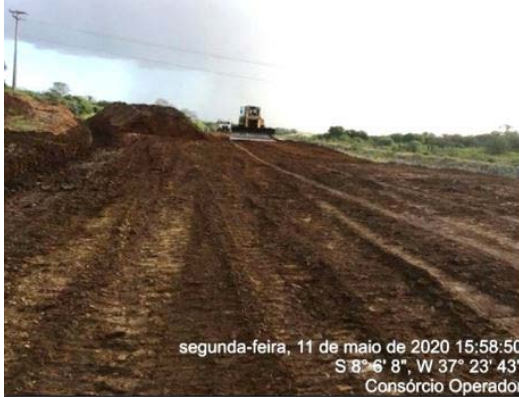
**Foto 51 - Atividade de abertura de vala para drenagem de água pluvial no L.D hidráulico da estrada de serviço, entre as estacas E-8176 e E-8185 do segmento de canal WBS 2221.**

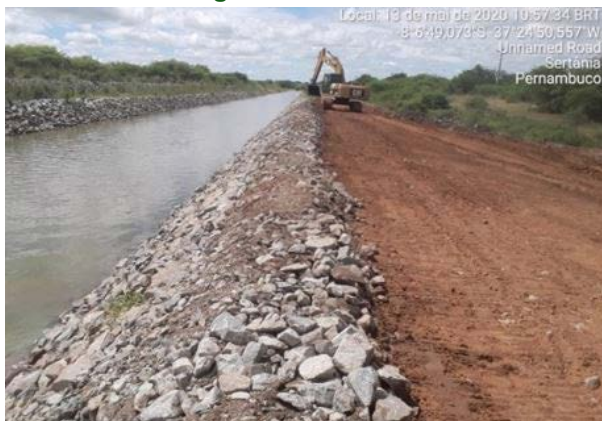
**Foto 54 - Atividade de regularização do acesso e recuperação do canal enrocado no L.D hidráulico do canal, entre as estacas E-8067 e E-8078 do segmento de canal WBS 2221.**

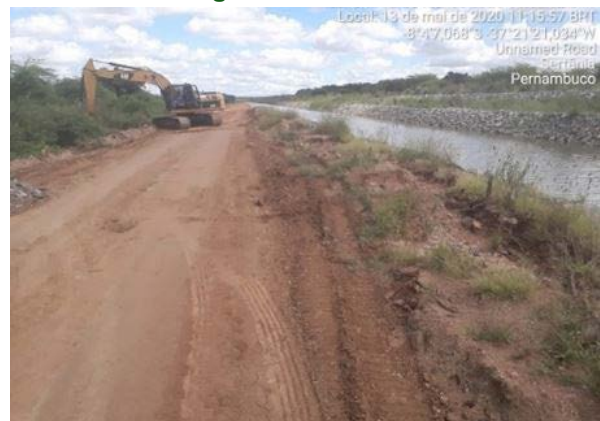
**Foto 55 - Atividade de regularização do acesso e recuperação do canal enrocado no L.D hidráulico do canal, entre as estacas E-8067 e E-8078 do segmento de canal WBS 2221.**
