**Estudo de caso acerca do  
incidente ocorrido no trecho  
do Rio Moxotó situado nas  
adjacências do segmento  
de canal adutor 2221 -  
Eixo Leste do Projeto de  
Integração do Rio São Francisco**

**Estudo de caso acerca do incidente  
ocorrido no trecho do rio Moxotó  
situado nas adjacências do  
segmento de canal adutor 2221 -  
Eixo Leste do Projeto de Integração  
do Rio São Francisco**

## CONSIDERAÇÕES INICIAIS

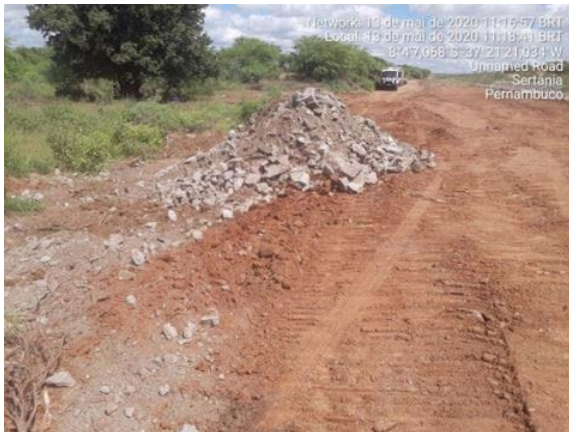
**Foto 56 - Atividade de regularização do acesso e recuperação do canal enrocado no L.D hidráulico do canal, entre as estacas E-8067 e E-8078 do segmento de canal WBS 2221.**

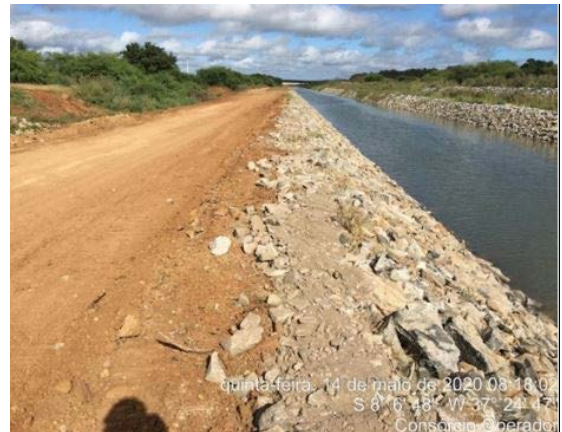
**Foto 57 - Atividade de regularização do acesso e recuperação do canal enrocado no L.D hidráulico do canal, entre as estacas E-8094 e E-8098 do segmento de canal WBS 2221.**

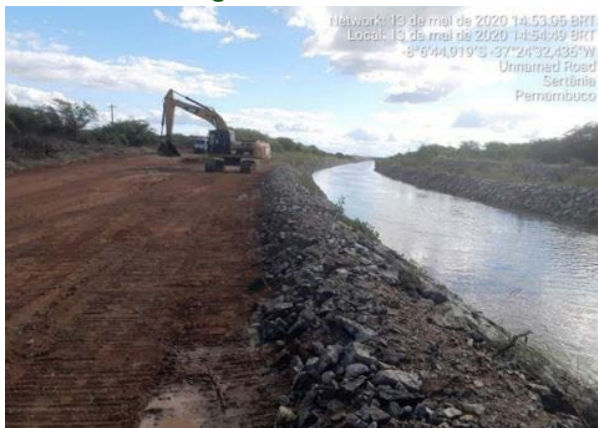
**Foto 58 - Atividade de regularização do acesso e recuperação do canal enrocado no L.D hidráulico do canal, entre as estacas E-8094 e E-8098 do segmento de canal WBS 2221.**

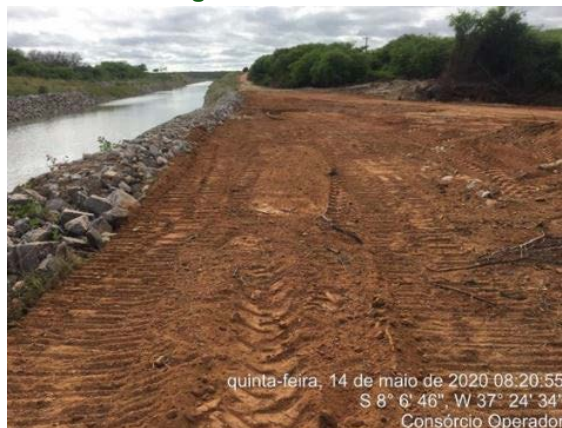
**Foto 59 - Atividade de regularização do acesso e recuperação do canal enrocado no L.D hidráulico do canal, entre as estacas E-8094 e E-8098 do segmento de canal WBS 2221.**

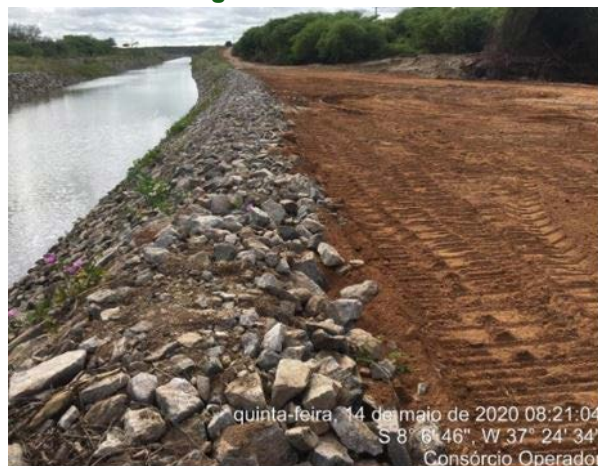
**Foto 60 - Atividade de regularização do acesso e recuperação do canal enrocado no L.D hidráulico do canal, entre as estacas E-8094 e E-8098 do segmento de canal WBS 2221.**

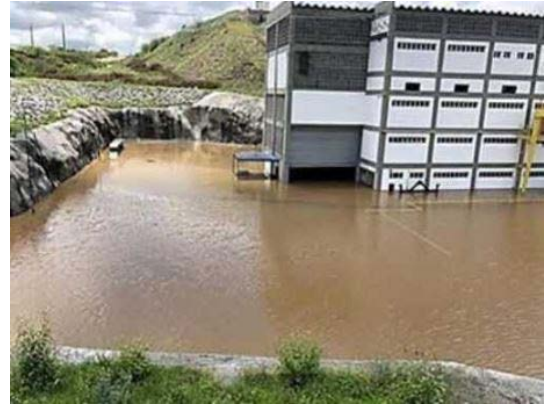
**Foto 3 - Aguardando nível da água voltar ao normal**

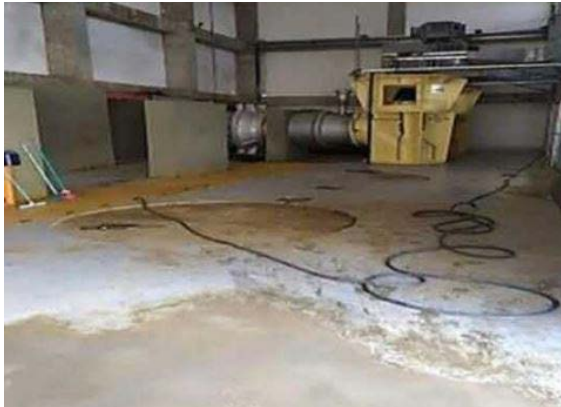
**Foto 4 - As águas atingiram 1m acima do piso atingindo os painéis de média tensão posicionados no térreo.**

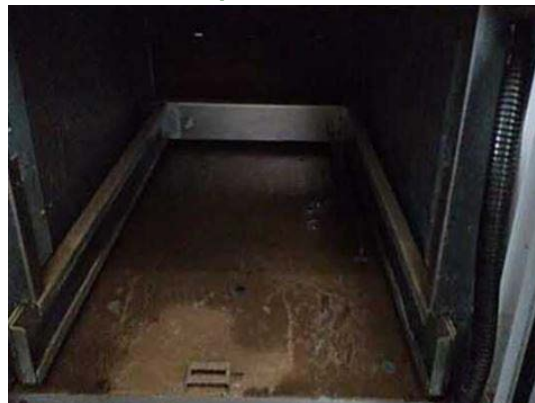
**Foto 12 - Condição inicial dentro dos cubículos disjuntores, especificamente os contatos fim de curso e marca até onde a água atingiu**

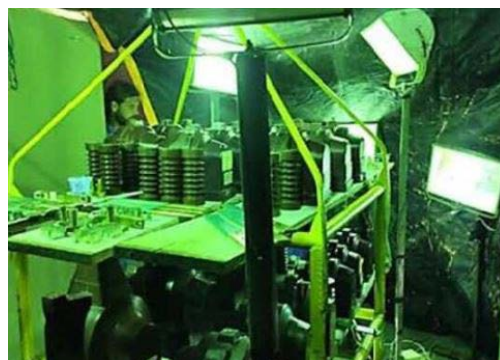
**Foto 15 - Acompanhamento da evolução dos valores de resistência de isolamento durante o processo de aquecimento na estufa.**

Trafo 02  
 Medição da resistência de isolamento do transformador, tensão aplicada 0,5 KV  
 Medição da baixa para massa:  
 X3- 21 MΩ  
 X2- 45 MΩ  
 X1- 33 MΩ

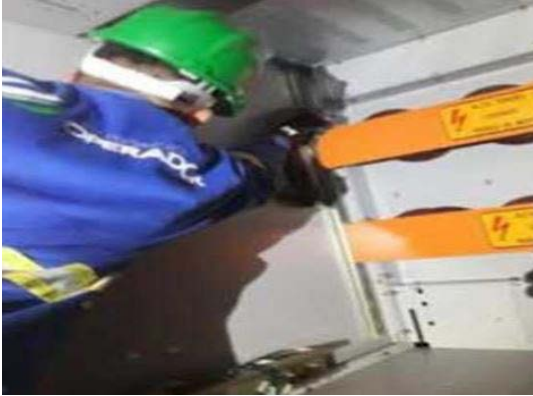
Foto 24 - Cubículos de média tensão limpo e pronto para receber os equipamentos

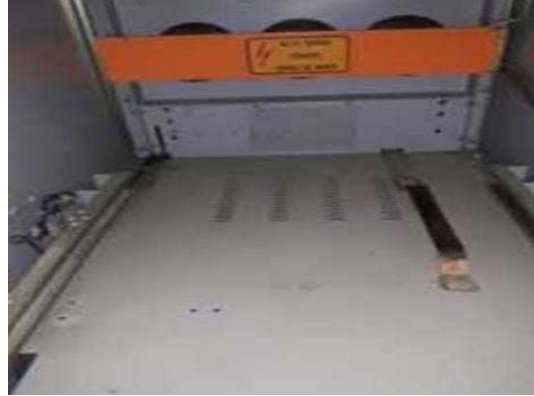
Foto 25 - Condição dos sensores internos nos cubículos de média.

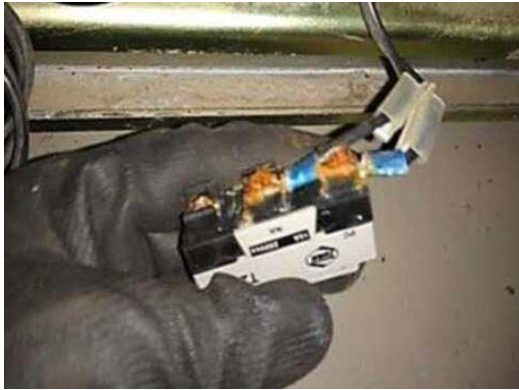
Foto 26 - Condições final dos sensores fim de curso internos aos cubículos.

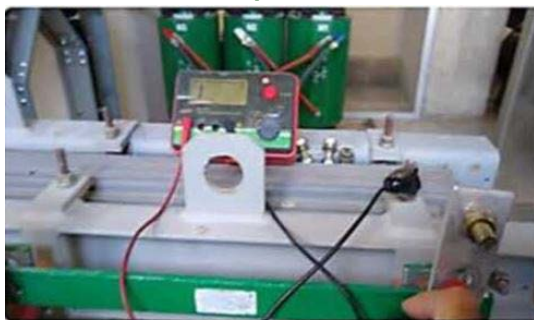
**Foto 35 - Antes da conexão dos cabos de média tensão foi verificado novamente e resistência de isolamento do transformador.**

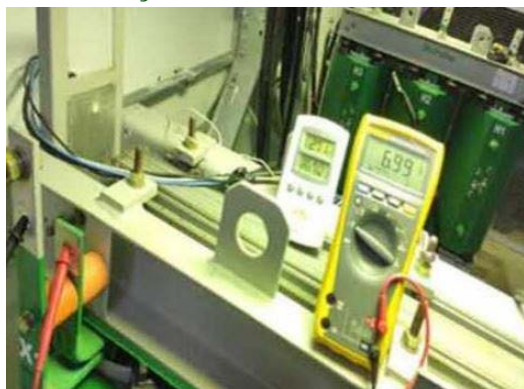
**Foto 32 - Comparando com os valores obtidos nas medições de campo, sinalizando que o equipamento está Ok.**

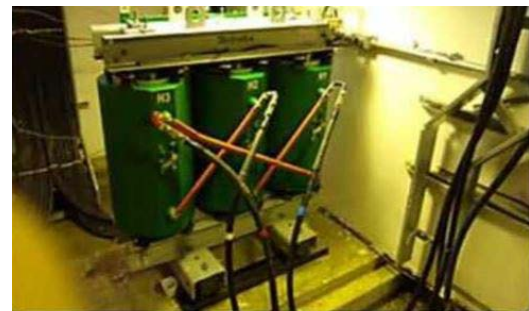
**Foto 36 - Reconnectando os cabos de média tensão no transformador auxiliar 1.**

Realizado limpeza e secagem das mufas

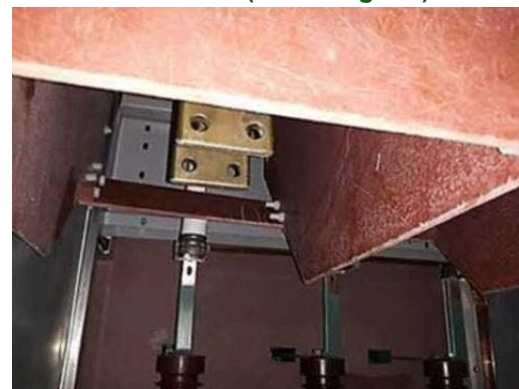
**Foto 38 - Realizado a conexão dos TCs do cubículo 4 (entrada geral)**

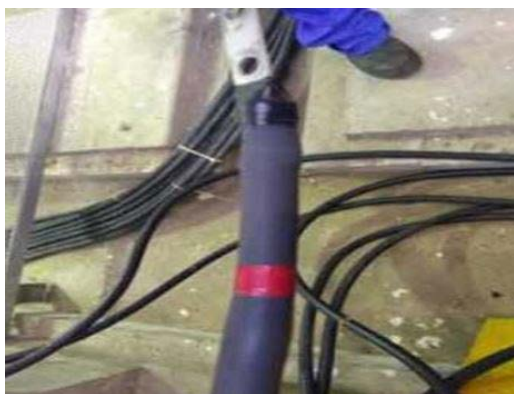
Foto 39 - Refeito a isolamento final das mufas.

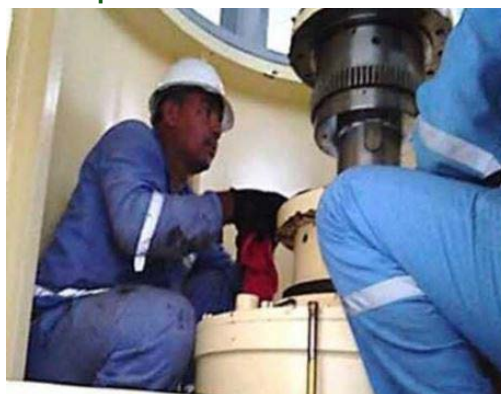
Foto 40 - Desacoplamento da bomba ao motor para testar e confirmar sentido de rotação, após reposicionamento dos cabos.

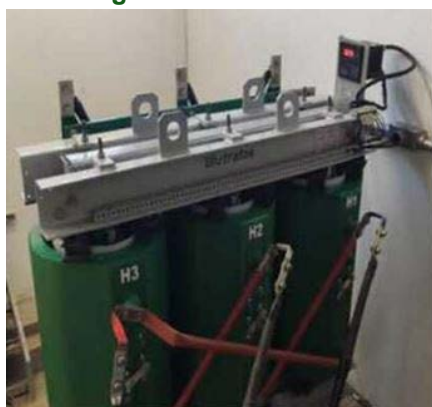
Foto 41 - Transformador auxiliar 1 e QDCA energizados com sucesso.

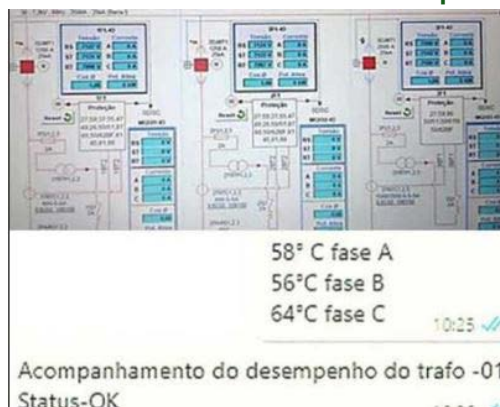
Foto 42 - Monitoramento da condição do transformador auxiliar 1 através do supervisório.

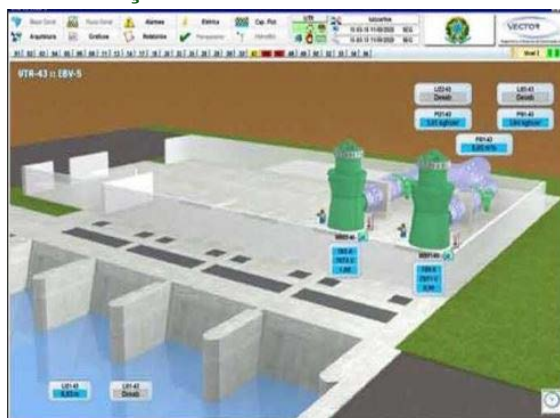
Foto 43 - Supervisório com as duas bombas em funcionamento, indicando a normalização da EBV-5, devolvendo a plena condição de funcionamento as bombas e demais sistemas.

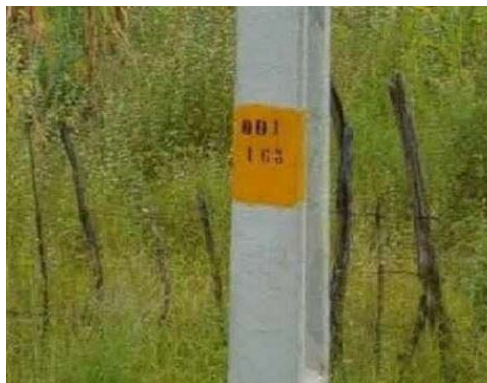
**Foto 2 - Estrutura recuperada tendo sido calçado e apoiado sua base, em conjunto de tensionamento dos estais.**

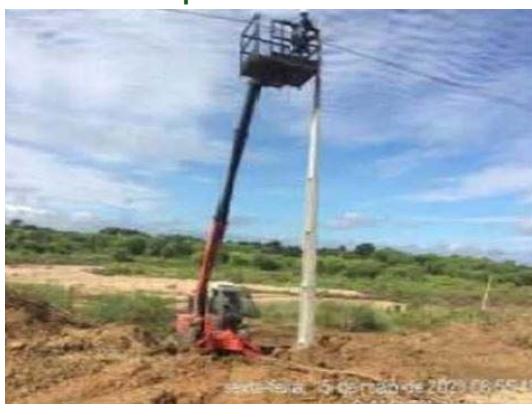
**Foto 3 - A nova estrutura 05/158 completa sendo implantada 30m deslocada do lugar original devido ao novo relevo do terreno pós rompimento do canal.**

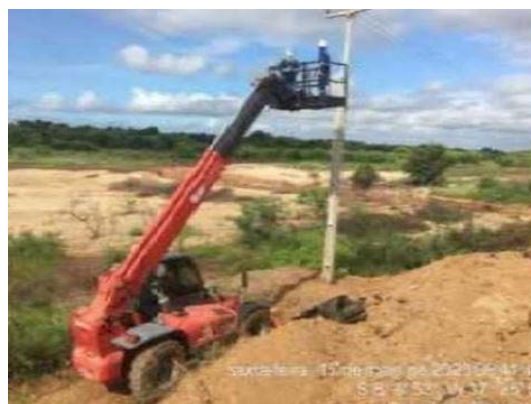
**Foto 4 - Estrutura implantada.**

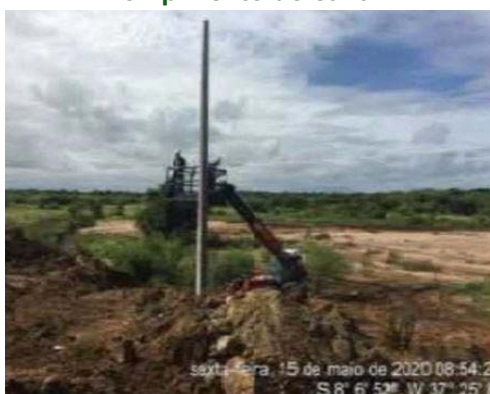
**Foto 5 - A estrutura 09/158 nova completa sendo implantada 30 m deslocada do lugar original devido ao novo relevo do terreno pós rompimento do canal.**

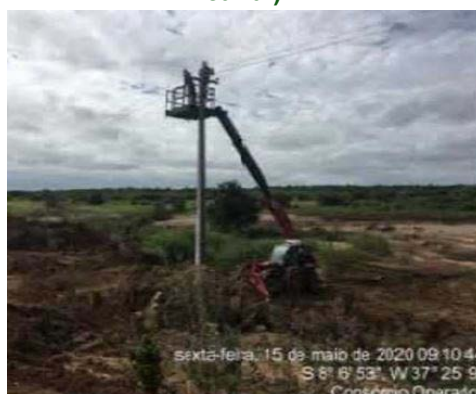
**Foto 6 - Nova estrutura implantada (foi necessária uma segunda estrutura para sobrepujar o vão aberto no rompimento do canal).**

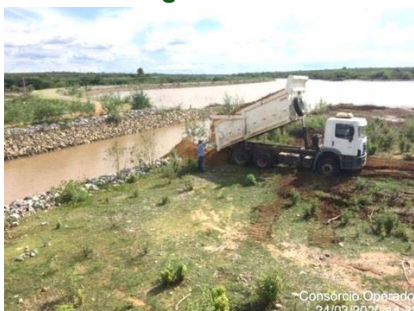
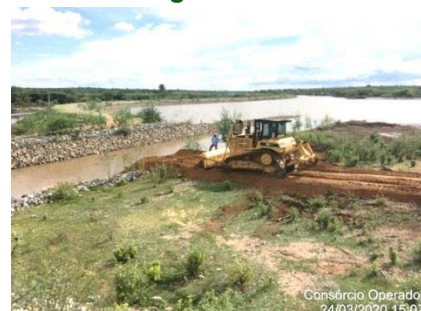
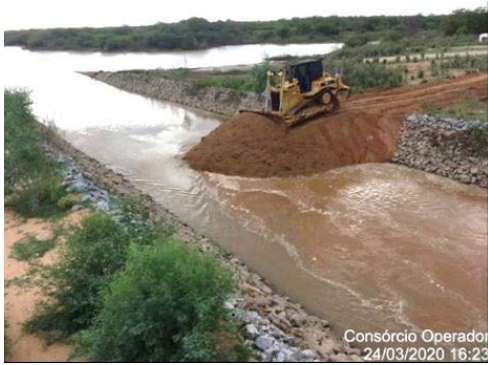
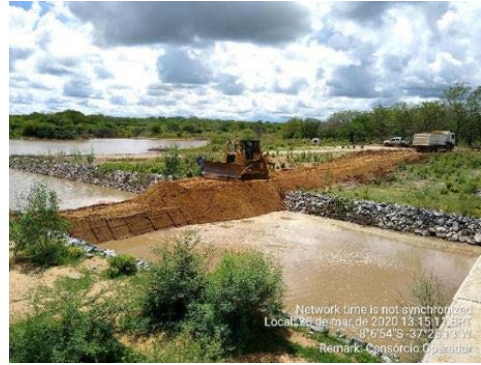
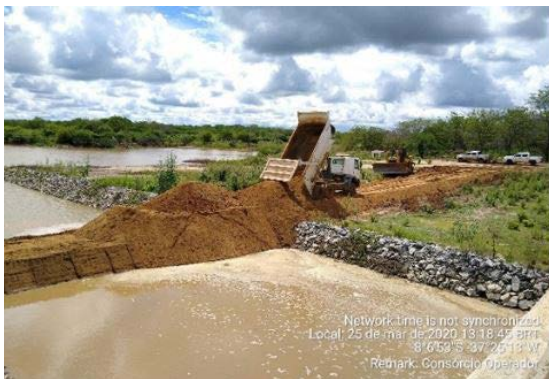
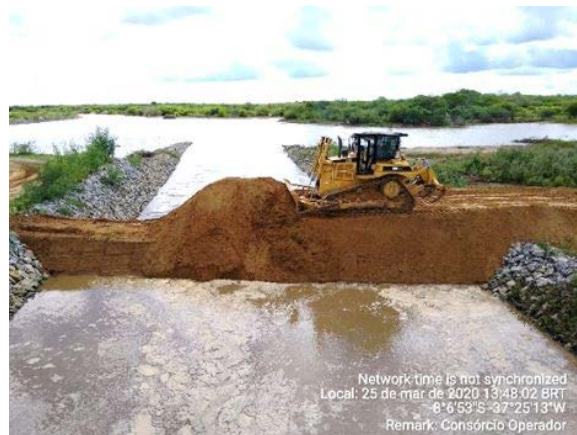
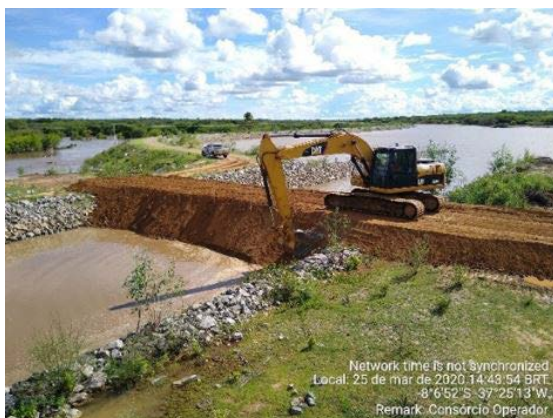
**Foto 7 - Execução de ensecadeira na altura da estaca E-8033 do segmento de canal WBS 2221.**

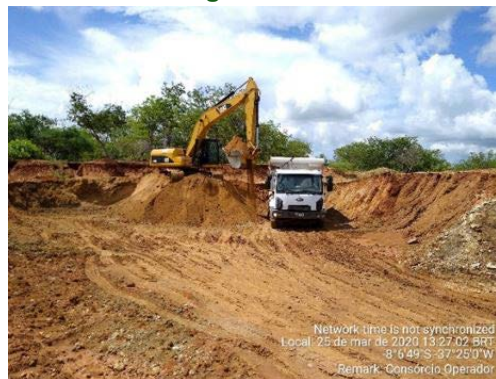
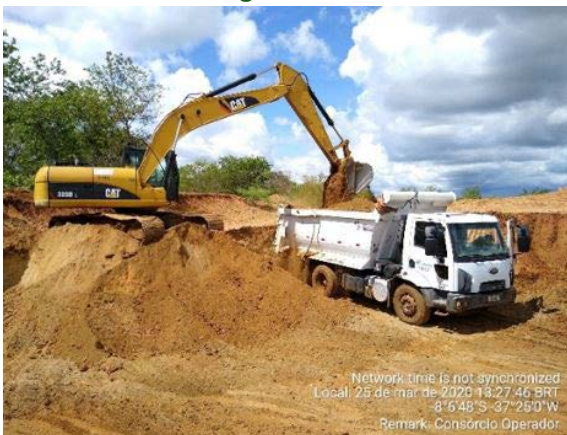
**Foto 12 - Extração de material argilo-arenoso para execução de ensecadeira na altura da estaca E-8033 do segmento de canal WBS 2221.**

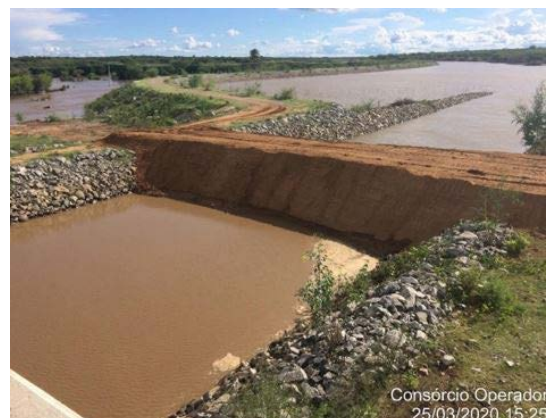
**Foto 16 - Finalização da ensecadeira executada na altura da estaca E-8033 do segmento de canal WBS 2221.**
