Andrews Malone Pontes da Costa  
Akila Ketelen Camara da Silva  
Arthemio da Silva Pereira  
Matheus Maffioletti Dias

Tipos de  
**Contenções** em  
**Barragens** e  
estudo de caso  
de **Brumadinho**

2024

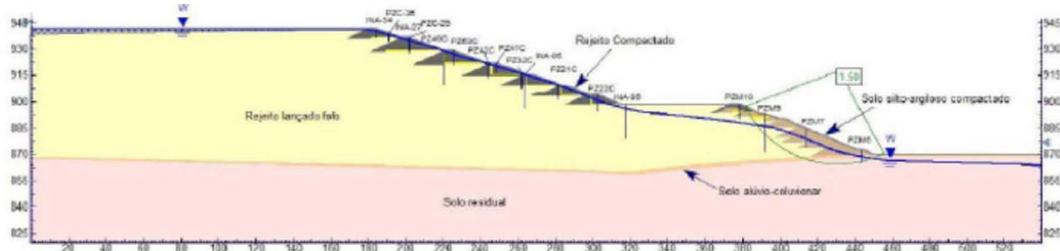
**Figura 8 - Tipos de solo da B I**

mais resistente, com um número de golpes variando entre 15 e 40. A Figura 7 ilustra os diferentes tipos de solo presentes na Barragem 1, enquanto a Tabela 3 fornece detalhes sobre suas propriedades específicas. (ME, 2019).

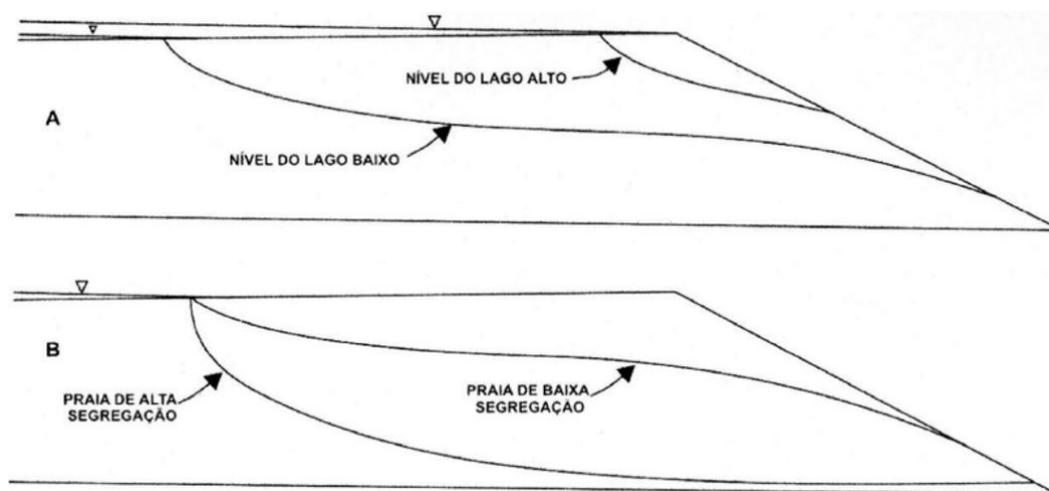
**Figura 30 - Posicionamento do nível freático em decorrência do nível do lago e da segregação da praia.**

A da figura 29. O diagrama B mostra praias com baixa segregação dos rejeitos lançados, geralmente de baixa permeabilidade, o que também pode causar elevação do nível freático no corpo da barragem, levando ao surgimento de água no talude de jusante e possível ocorrência de piping.

e baixa permeabilidade tendem a elevar o nível freático no corpo da barragem, o que pode resultar em entubamento devido à surgência d'água no talude de jusante da barragem, conforme ilustrado na figura 30.

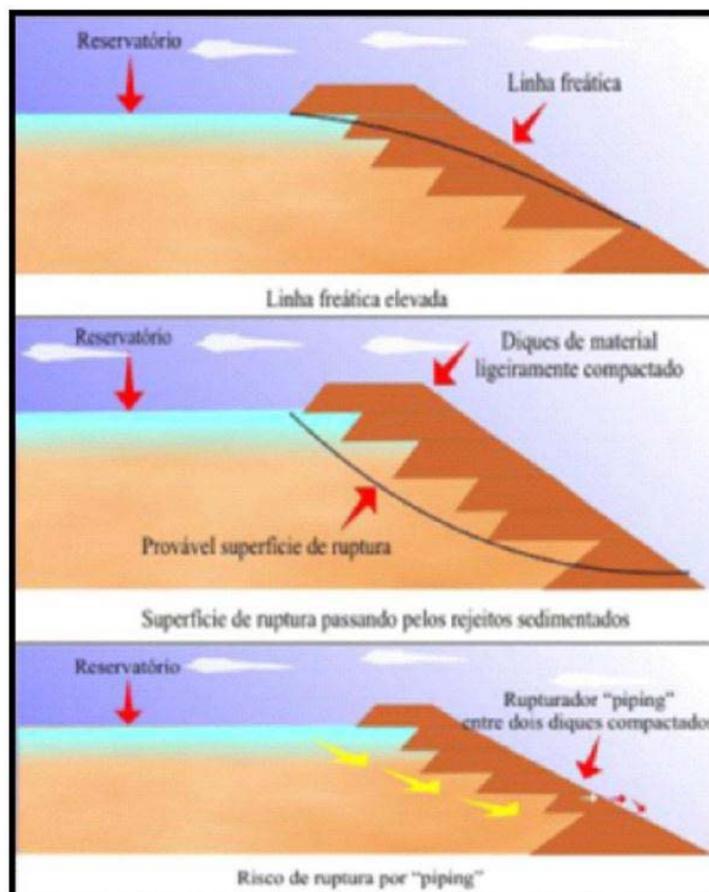
**Figura 31 - Método de alteamento a montante com possíveis colapsos.**

A Superintendência Regional do Trabalho em Minas Gerais *apud*. Galvão Sobrinho, destaca que o uso do rejeito como material construtivo é economicamente vantajoso, porém apresenta algumas desvantagens, como alta susceptibilidade à formação interna de *piping*, alta erodibilidade da superfície e alta probabilidade de liquefação sob carregamentos dinâmicos ou estáticos.

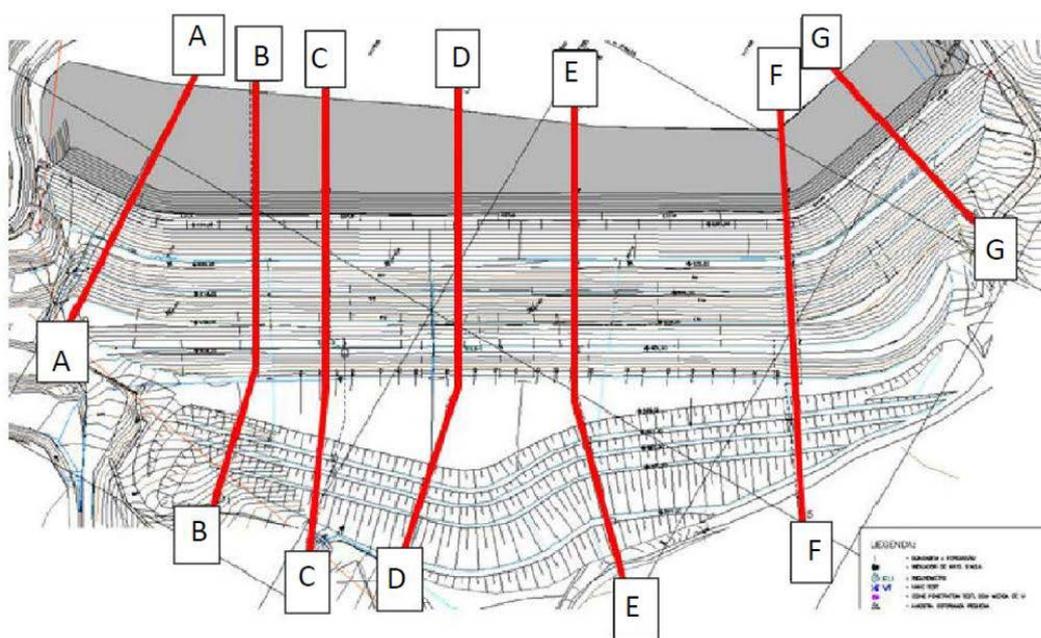
Figura 35 - Seções Transversais.

Conforme o documento da TÜV SÜD, foram consideradas apenas três seções transversais (C, D e) para a realização das análises de estabilidade da barragem. Estas eram “conformadas por cinco materiais: rejeito, aterro com minério ultrafino, aterro em solo compactado, aterro de rejeito compactado e fundação em solo residual”.
