# Avaliação Patológica e Diagnóstico Estrutural de Reservatórios de Concreto Armado: Estudo de Caso no Sul Fluminense

## *Pathological Assessment and Structural Diagnosis of Reinforced Concrete Reservoirs: A Case Study in Southern Fluminense*

**André Landim Fernandes**

O objeto deste estudo é um reservatório semienterrado de água tratada, composto por duas câmaras de 450 m<sup>3</sup> cada, totalizando 900 m<sup>3</sup> de capacidade, cuja função é essencial para o processo produtivo de uma unidade fabril local. Após cerca de 45 anos de operação contínua, a estrutura passou a apresentar manifestações patológicas severas, incluindo fissuração generalizada, lixiviação, desplacamento de concreto e exposição de armaduras, levantando preocupações quanto à sua estabilidade global e segurança operacional.

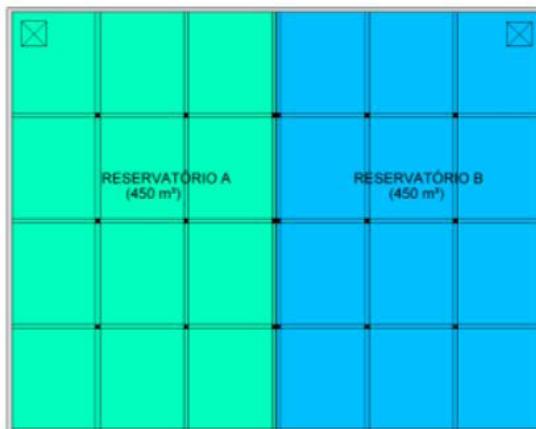
**Figura 01 – Croqui do Reservatório.**

A planta possui formato retangular e estrutura bipartida por uma parede divisória central, formando dois compartimentos independentes. As paredes, o piso e a laje de cobertura apresentam espessura média de 20 cm. Cada compartimento do reservatório é suportado por 6 pilares de seção 20x20 cm, com 3 vigas longitudinais e duas transversais com seção de 20x60 cm, formando 12 painéis de laje. O pé-direito (altura interna) do reservatório é de 260 cm conforme croqui Figura 01.
