## Reconstrução de Pavimento Asfáltico com Incorporação de Material Fresado Estudo de Caso da Rodovia Ro-460 em Buritis, Rondônia

### *Asphalt Pavement Reconstruction Using Reclaimed Asphalt Pavement: A Case Study of the RO-460 Highway in Buritis, Rondônia*

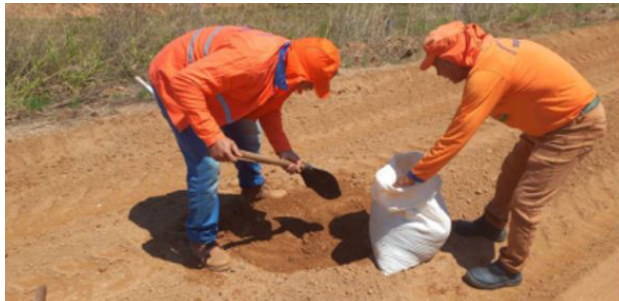
A Figura 1 apresenta o procedimento de coleta das amostras de solos para análise em laboratório.

**Figura 1- Coleta de material para testes em laboratório.**

O controle tecnológico em campo foi realizado por meio de sondagens executadas em janelas a cada 500 metros ao longo dos 23,4 km do trecho, totalizando 45 furos de sondagem (furos 1 a 45). Para cada janela, foram realizados:
